Välås 1:24

Gräskärrsvägen 72

| Uppdragsnummer | O30500 |
| Besiktningsdatum | 2026-01-27 |

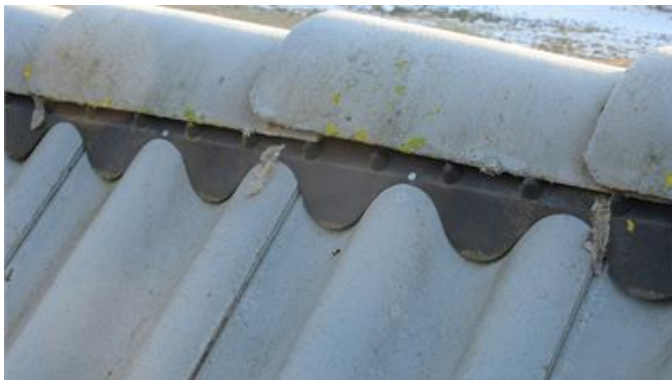
| Besiktningsresultat | | | | | |
|---|---|---|---|---|---|
| Tak | | X | | | Mossa förekommer på taktäckningen. Nockpannor täcker dåligt över den översta pannraden. Taket är en parallell konstruktion (innertak följer yttertak). Se kommentar/riskanalys. |

Då betongpannor ligger fel har taket ett minskat motstånd mot vatteninträngning. Detta i sin tur kan leda till fuktskador på takkonstruktionen vilket kan påverka byggnaden och dess inomhusklimat negativt. Tak är besiktigt från mark och takstege.

Nockpannor täcker dåligt över den översta pannraden.

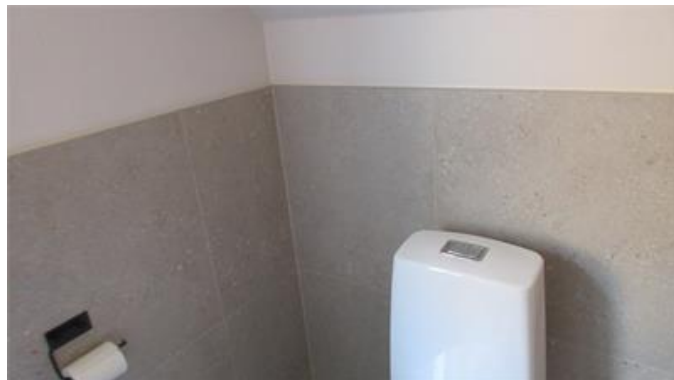
| Besiktningsresultat | | | | | |
|---|---|---|---|---|---|
| Dusch/Wc | | X | | | Golvfall är svagt/bristfälligt utanför duschzon. Utanför duschzon går det foliebaserade tätskiktet ca 1,2 m upp på vägg bakom keramiska plattor, resten av väggarna är målade med våtrumsfärg. |

I våtutrymmen skall golv- och väggytor ha vattentäta skikt (golv i tvättstuga). När det saknas, är av äldre modell eller om det har brister i dess funktion, finns det en risk att fukt kan tränga in i bakomvarande konstruktioner och orsaka skador som kan påverka byggnaden och dess inomhusklimat negativt.

Gräns mellan tätskikt och våtrumsfärg i våtrum på övre plan.

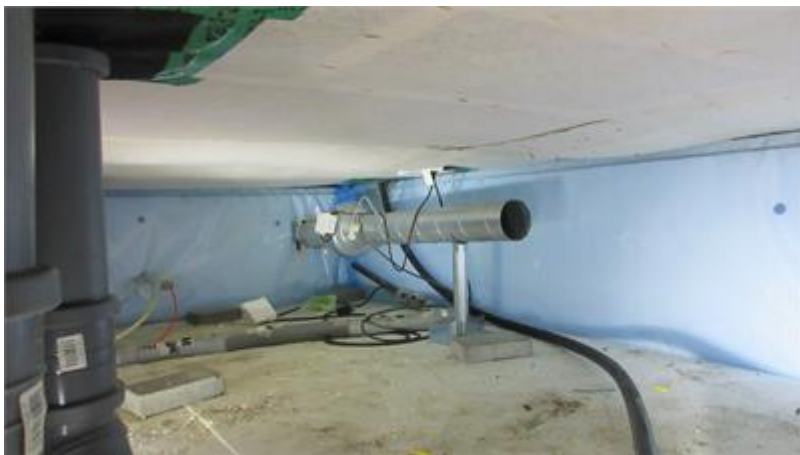
| Besiktningsresultat | | | | | |
|---|---|---|---|---|---|
| Krypgrund | | X | | | Fuktkvotsmätningar har utförts i varmgrunden. Se bilaga kontroll av konstruktion samt kommentar/riskanalys. |

Samtliga mätningar är stickprovskontroller. Gränsen för mikrobiell tillväxt i trä går vid ca 17% fuktkvot. Fuktkvoten uppmättes till ca 8%-10% i bärlinor och ytterväggsyll.
