# Besiktningsprotokoll

Anticimex Försäkringsbesiktning i samarbete med Fastighetsbyrån

| Fastighetsadress:<br>Platåslingan 53 | |

| Besiktningsdatum:<br>2026-01-23 | Protokollnummer:<br>69512702 |

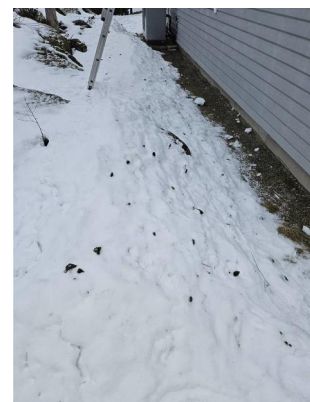
Marken/berget lutar lokalt mot huset.

Detta innebär en ökad fuktbelastning mot grunden vilket i sin tur kan orsaka fuktskador i huset.

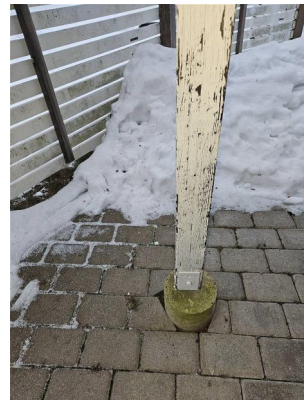
Bärande stolpe har färgsläpp och torrsprickor.

Altanräcke och träkonstruktioner där målningsbehov finns riskerar att få fukt- och rötskador på grund av sämre vattenavvisande förmåga.

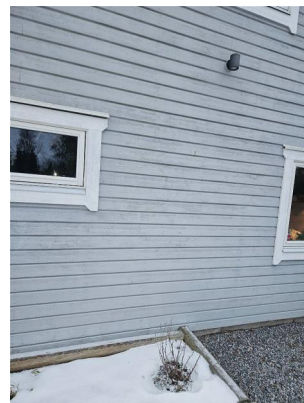
Fasadbeklädnaden har lokalt färgsläpp/torrsprickor och spikskallar på knutbrädor är omålade.

Fasadbeklädnad och träkonstruktioner där målningsbehov finns riskerar att få fukt- och rötskador på grund av sämre vattenavvisande förmåga.

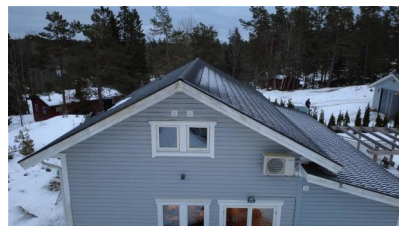
Kondensvatten från luftvärmepumpens utedel leds inte bort från husgrunden.

Detta medför ökad risk för att vatten tränger in i anslutande konstruktioner, vilket i sin tur kan leda till fuktrelaterade skador. Observera att besiktning av byggnadens värmesystem eller värmepumpen inte har ingått i uppdraget.

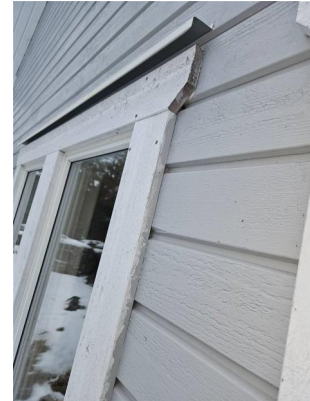
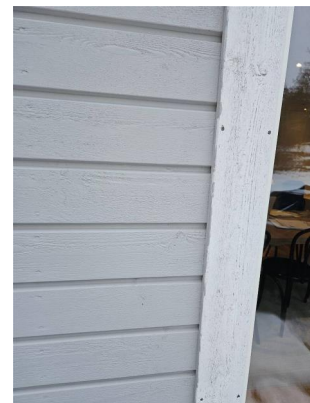
Dörrfoder är delvis omålade och färgsläpp/torrspäckor noteras.

Dörrar där målningsbehov finns riskerar att få fukt- och rötskador på grund av sämre vattenavvisande förmåga.

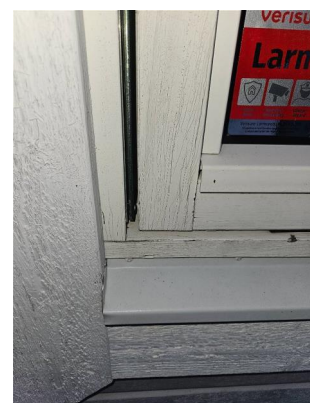
Det förekommer fönster som har färgsläpp/torrspäckor.

Fönsterbågar och fönsterkarmar där målningsbehov finns riskerar att få fukt- och rötskador på grund av sämre vattenavvisande förmåga.

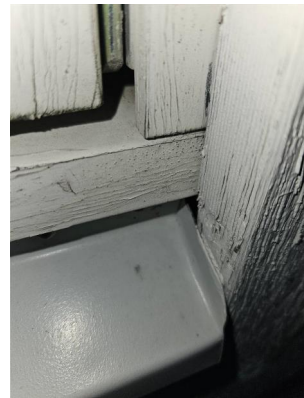
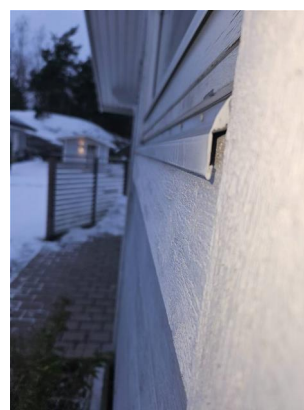
Det förekommer fönsterbleck som har otätheter vid infästningar och några fönsterbleck sticker ut för lite över fasaden.

Eftersom fönsterblecken är otäta och sticker ut för lite finns risk att vatten rinner in i väggen vilket i sin tur kan leda till fuktskador i väggkonstruktionen.

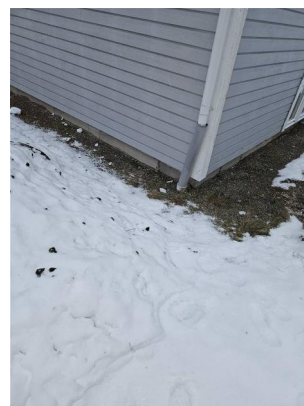
Lövsilar finns inte på enstaka stuprör

När det saknas lövsilar så finns det risk att det blir stopp i dagvattenledningen.

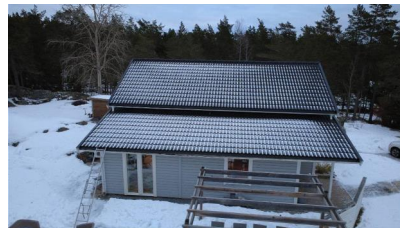
Hängrännor är lokalt skräpfyllda.

Eftersom hängrännor är fulla med skräp finns risk för fuktskador på fasad och sockel då vatten kan svämma över.

För att förhindra översvämning rekommenderas rensning av hängrännor.

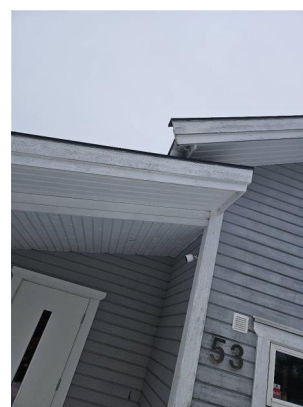
För lite utstick av rännalsplåt över vindskivan kan leda till att vatten inte leds bort korrekt från taket, vilket kan orsaka fuktskador på vindskivan och därmed takkonstruktionen. Vanligtvis ska vindskivan sticka ut ca 3 cm över hängrännan och några centimeter upp över taket, och detta gäller även för att rännalsplåten ska skydda ordentligt mot vatten. Om utsticket är för litet kan det vara nödvändigt att justera eller byta plåten för att säkerställa ett tillräckligt skydd.

Noterar att vindsplåtar sticker ut för lite över vindskivor. Mosspåväxt förekommer lokalt. Vindskivor har färgsläpp och torrsprickor.

Brister i taktäckningen kan leda till att regn- eller smältvatten tränger ner i underliggande takkonstruktion och orsakar fuktskador.

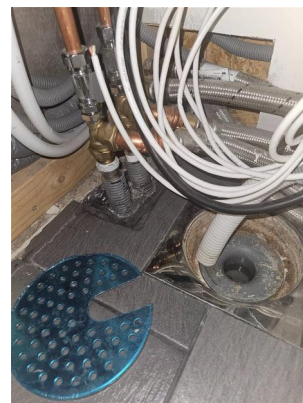
- Rör genomföring finns i golv.
- Tätskikt saknas i golvbrunnen.
- Tätskikt saknas mot väggar.
- Rörslits saknar skvaller rör.

Ovan nämnda brister ökar risken för att vatten tränger ner i omkringliggande konstruktioner vid ett eventuellt läckage och orsakar fuktskador.

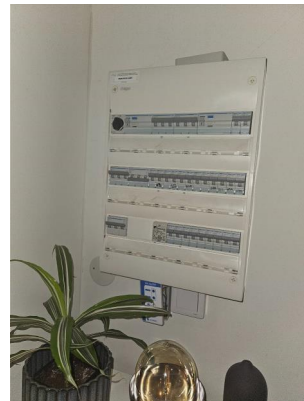
Gruppförteckning över elcentralen saknas.

"Gruppförteckning" är en lista som ska vara placerad vid elcentralen. Den visar vilka säkringar som är anslutna till vilka armaturer, vägguttag och apparater. Den är också till för att underlätta vid felsökning och elarbeten.

Kontakta en elektriker för att upprätta en gruppförteckning som placeras i närheten av elcentralen.

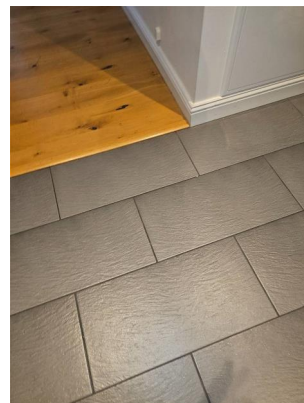
Klinker har lokalt släppt från underlaget ("Bom").

Felet som uppstått är att vidhäftningen mellan klinker och underlag har upphört. Sk "bom/ bomljud".

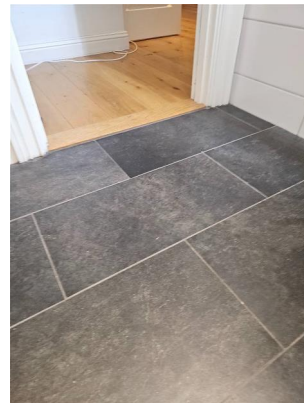
Golvlutning i utrymmet utanför duschen är bristfälligt och noterar att tröskel är låg. Några klinkerplattor har släppt från underlaget (bomljud noteras).

Brister i golvs lutning och att tröskel är låg medför risk för att vatten tränger in i omkringliggande konstruktioner/utrymmen vilket i sin tur orsakar fuktrelaterade skador. Det medför också ökad risk för att vatten blir stående i golvs lågpunkter, vilket kan orsaka missfärgningar på klinker/fogar samt att "unken" lukt uppstår.

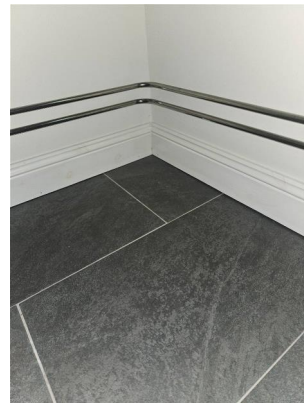
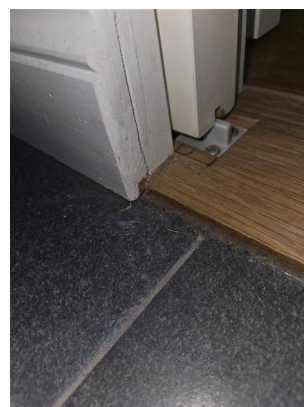
Tätskiktssuppvik saknas mot väggar och noterar otätheter mot tröskel/foder.

Den öppna skarven på väggbeklädnaden och otätheter mot tröskel/foder medför att vatten kan tränga ner i bakomliggande konstruktioner med fuktskador som följd.

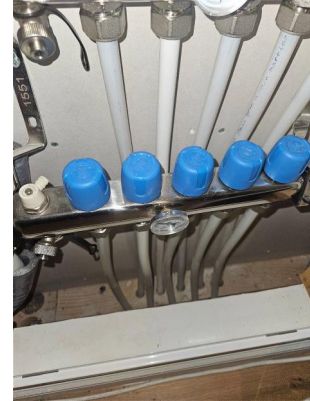
Rörslits saknar vattentät botten.

En rörslits ska ha en vattentät botten och vara försedd med skvallerrör. När det saknas ökar risken för att ett läckage inte upptäcks i tid. Det kan leda till fuktskador i omkringliggande konstruktioner.

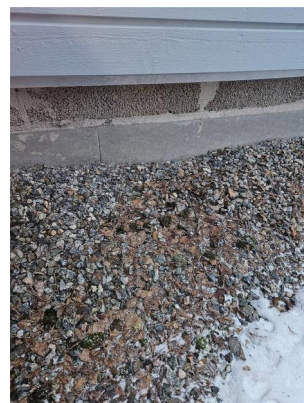
Sockeln är inte helt putsad.

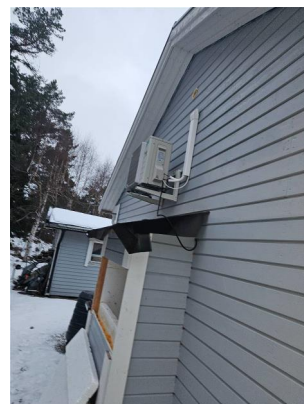
Kondensvatten från luftvärmepumpens utedel leds inte bort från husgrunden.

Detta medför ökad risk för att vatten tränger in i anslutande konstruktioner, vilket i sin tur kan leda till fuktrelaterade skador. Observera att besiktning av byggnadens värmesystem eller värmepumpen inte har ingått i uppdraget.

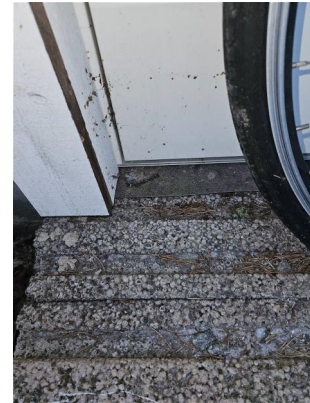
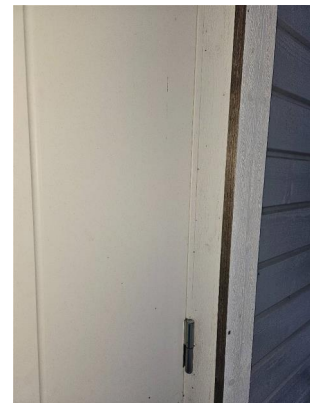
Tröskelbleck saknas under dörr och noterar att dörrfoder delvis är omålade.

Avsaknad av tröskelbleck medför att det finns risk för att vatten kan rinna in och orsaka fuktskador på tröskel och/eller i kringliggande vägg och bjälklag.

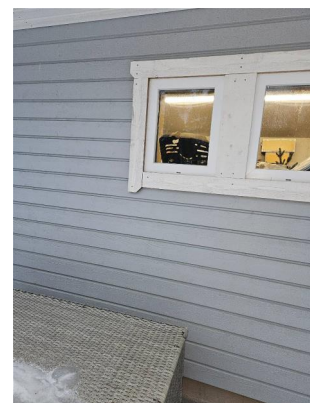
Fönsterbleck saknas på fönster.

Avsaknad av fönsterbleck medför en ökad risk för att vatten kan rinna in och orsaka fuktrelaterade skador i omkringliggande konstruktioner.

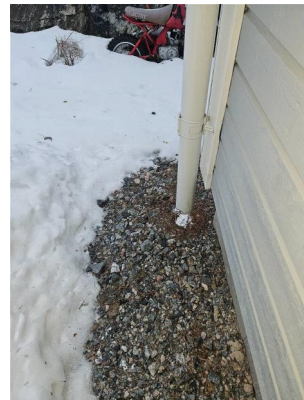
Stuprör avslutas nära husliv.

Stuprör som avslutas intill husliv (ovan mark) kan medföra en ökad fuktbelastning på grundmur/sockel med fuktrelaterade skador som följd.

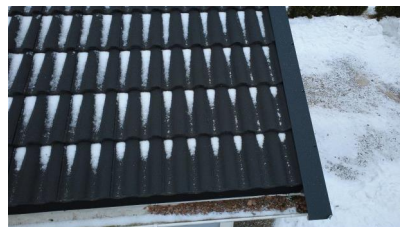
Hängrännor är lokalt skräpfyllda.

Eftersom hängrännor är fulla med skräp finns risk för fuktskador på fasad och sockel då vatten kan svämma över.

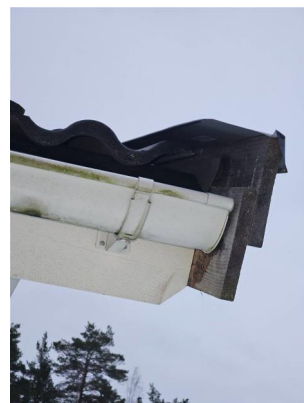
Vindskivor är inte målades på insidan och noterar att underlagspapp är bristfälligt uppdragen mot vindskivor.

Brister i taktäckningen kan leda till att regn- eller smältvatten tränger ner i underliggande takkonstruktion och orsakar fuktskador.

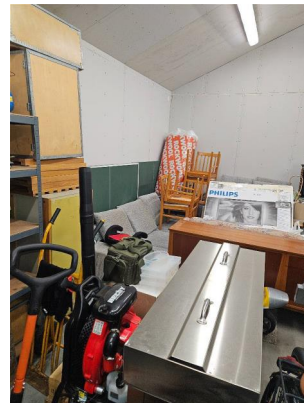
Garaget är delvis belamrat med lösöre.

Utrymmet kunde inte besiktigas i sin helhet då det är belamrat med lösöre.

Vid kontroll av väggssyllar i väggen till höger om garageport uppmättes fuktvärden under kritisk nivå för mikrobiell tillväxt och normal lukt upplevdes.

Fuktkvoten uppmättes till 14 %.
