Besiktningssprotokoll

Fastighetsbeteckning: Hammarén 37	
Fastighetsadress: Sågvägen 6	
Postnummer: 61434	Ort: Söderköping

Besiktningdatum: 2026-01-29	Protokollnummer: 69510771
Temperatur: -4 °C	Väderlek: Snö
Tekniker: Joel Hallén	
E-post: Joel.Hallen@anticimex.se	
Kontor: Norrköping	
Närvarande: Fastighetsägare

Försäkringsbesiktning

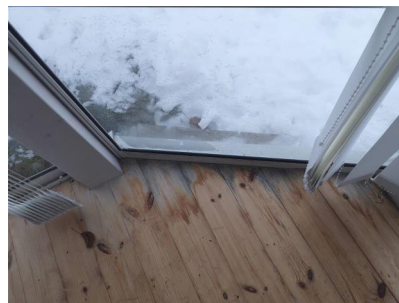
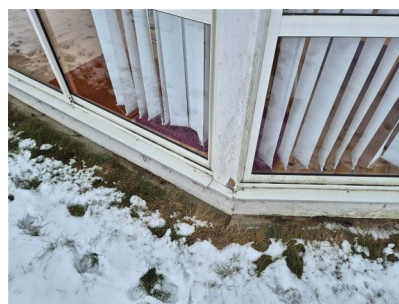
Utvändigt / Altan

Fuktfäckor med höga fuktvärden kan mätas på altangolv, golvet har rest sig något.

Rekommenderar kontakt med fackman/snickare för kontroll av skador samt ser över otätheter vid glaspartier.

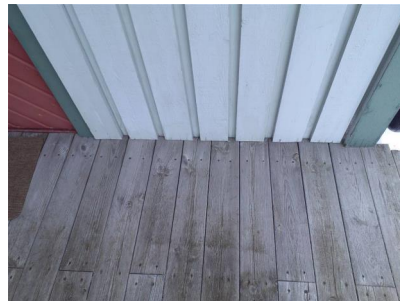
Utvändigt / Fasad

Träpanel placerat för nära trall, mindre fuktuppsug förekommer.

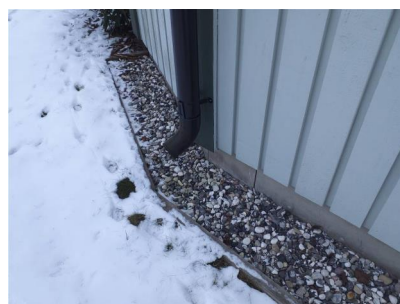
Utvändigt / Hängrännor / Stuprör

Stuprör är inte anslutet till markledning.

Stuprör som inte är anslutet till markledning kan medföra en ökad fuktbelastning på grundmur/sockel som i sin tur kan leda till fuktrelaterade skador.

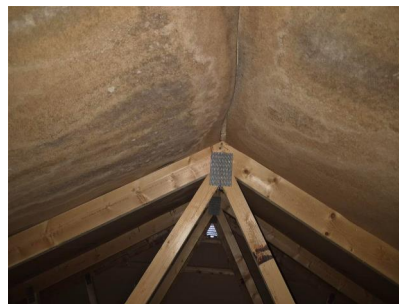
Utvändigt / Vind

- ✗ Mikrobiell påväxt/fuktfläckar finns lokalt på några ställen på underlagstak.

Inga förhöjda fuktvärden har kunnat mätas dock rekommenderas att hålla koll på detta då det är oklart när fläckarna har uppkommit.

Rekommenderar kontakta en fackman/takläggare för kontroll av hela taket när detta är snöfritt.

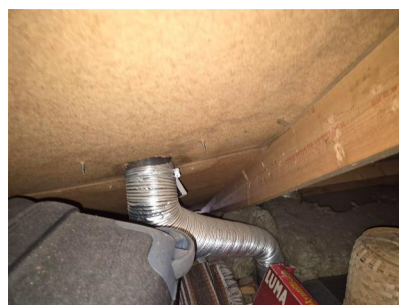
- ⚠ Underlagstaket består av träfiberskivor.

Eftersom underlagstaket består av träfiberskivor utan yttre täckning av papp under takbeklädnaden, finns risk vid ogynnsam väderlek att regnvatten/snö tränger in i skivskarvar med läckage på vindsutrymmet som följd. Med tiden kan även träfiberskivorna drabbas av fuktskador. Avlutningsrör rekommenderas att isoleras.

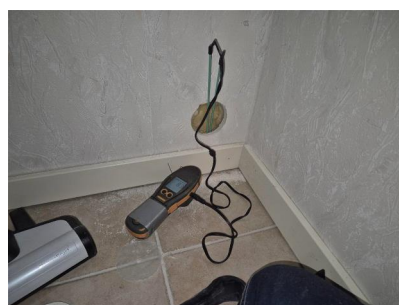
Entréplan / Allmänt

Vid kontroll av konstruktion uppmättes fuktvärden under kritisk nivå för mikrobiell tillväxt.

Grundläggningen består av en betongplatta på mark utan underliggande isolering med flytande golvkonstruktion.

Fuktkvoten uppmättes till 9 % via ett 70mm provhål mot yttervägg i trappförråd samt 8% via två mät hål bakom golvlist i hall.

Risk för mikrobiell tillväxt föreligger om fuktkvoten överstiger 17%.

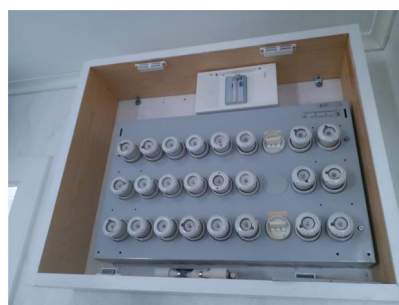
Entréplan / Entréhall

Jordfelsbrytare finns installerad vid elcentralen.

En gruppförteckning rekommenderas vara fäst vid elcentralen.
