# Besiktningsprotokoll

Anticimex Försäkringsbesiktning i samarbete med Fastighetsbyrån

| Fastighetsbeteckning:<br>Trollsländan 41 | |
| Fastighetsadress:<br>Bergkullevägen 244 | |

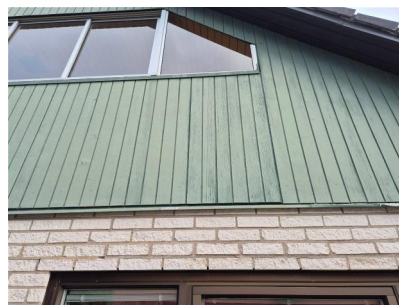
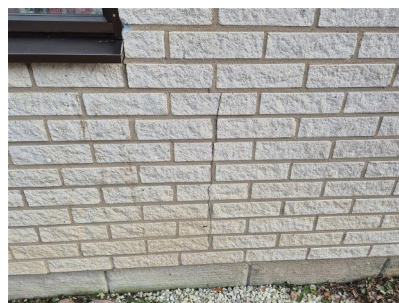
#### Utvändigt / Fasad

- Träfasad är i behov av målning/underhåll.
- Några sprickor finns i tegelfasaden på den södra gaveln.

Fasadbeklädnad och träkonstruktioner där målningsbehov finns riskerar att få fukt- och rötskador på grund av sämre vattenavvisande förmåga. För att öka livslängden på fasadbeklädnaden rekommenderas målning och underhåll.

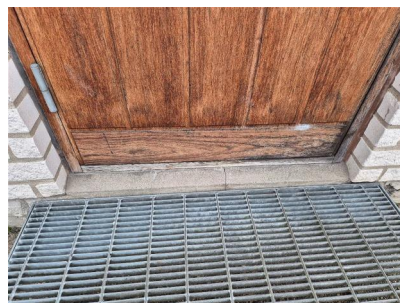
### Utvändigt / Dörrar

- Tröskelbleck saknas under dörrar.

Avsaknad av tröskelbleck medför att det finns risk för att vatten kan rinna in och orsaka fuktskador på tröskel och/eller i kringliggande vägg och bjälklag.

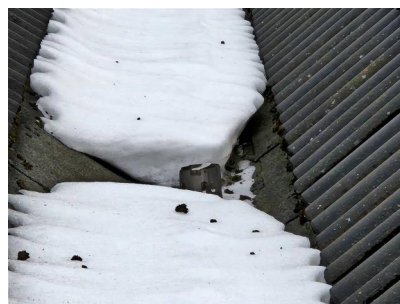
### Utvändigt / Hängrännor / Stuprör

- Genomgående stuprör finns mellan byggnaderna.

Eftersom vatten från taket avleds med invändiga stuprör finns en ökad risk för fuktskador i omkringliggande konstruktioner. Vanliga orsaker till fuktskador är läckage i skarvar på hängrännor och stuprör eller igensatta takbrunnar.

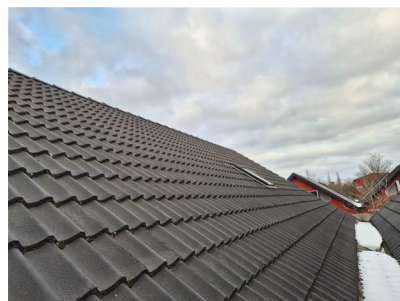
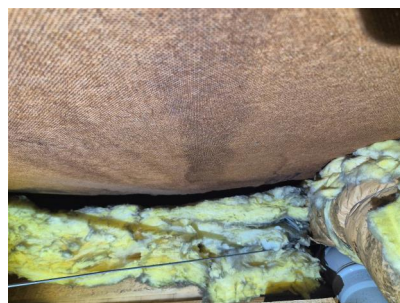
### Utvändigt / Tak

- Yttertaket är äldre.
- Underlagstak består av träfiberskivor och på sidovindarna finns det lite fuktgenomslag. Dock är dessa torra vid besiktningen.

Takpannor, plåtdetaljer och underlagstak har enligt vår bedömning en begränsad livslängd. Eftersom husets taktäckning är äldre har det ett minskat motstånd mot vatteninträngning. Detta i sin tur kan leda till fuktskador på träläkt och vidare ner i underliggande konstruktioner.

Yttertaket är besiktigat från stege vid takfoten då inga inga steg finns på taket.

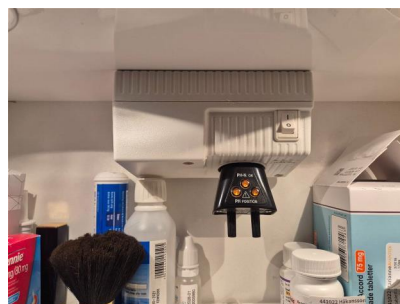
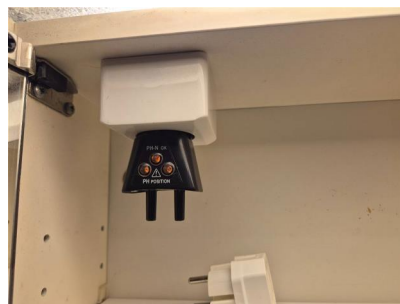
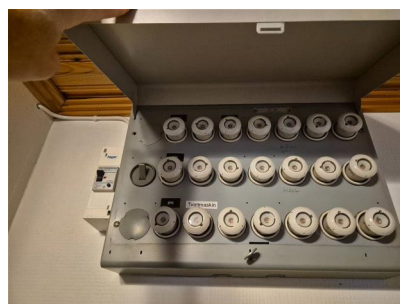
### Hela huset / EL

- Vid stickprovskontroll av jordade eluttag i Toalett och Badrum noterades felkoppling.

- Gruppförteckning över elcentralen saknas.

- Jordfelsbrytare finns endast på elektrisk golvvärme.

Det finns inget krav att hus byggda före år 2000 ska ha jordfelsbrytare. Jordfelsbrytaren minskar dock risken för personskador och brand orsakade av elanläggningen.

Kontakta en elektriker för kontroll och åtgärd.

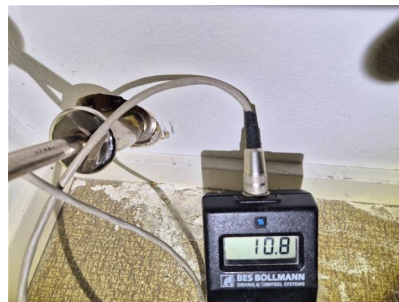
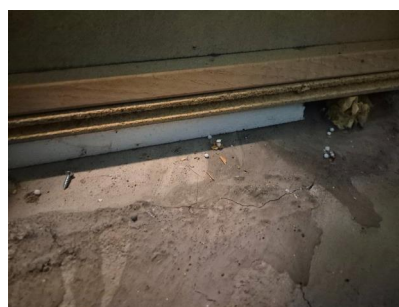
### Entréplan / Allmänt

- Limmad plastmatta finns på betongplattan och en lukt av detta noteras på entréplan.

- Vid kontroll av konstruktion uppmättes fuktvärden under kritisk nivå för mikrobiell tillväxt och normal lukt upplevdes i provhålen.

Kontroll av konstruktion utfördes med provhål i yttervägg i Sovrum 1 och i Vardagsrum där fuktmätning gjordes i ovkant av ytterväggssyll. Golvkonstruktion kontrollerades via befintligt hål i garderob i Entréhall.

Fuktkvoten uppmättes till 11 %.

Gränsvärdet för mikrobiell tillväxt är 17 %.

Grundläggningen består av en betongplatta på mark utan underliggande isolering med dels en flytande golvspånskiva på en cellplastisolering och dels ytskikt mot betongen.

Flytande golvkonstruktion och eventuella väggssyllar riskerar att drabbas av fuktskador på grund av naturlig fuktpåverkan om fuktskyddet är bristfälligt utfört alternativt saknas. Fuktvandring kan ske från marken genom betongen till organiskt material genom så kallad kapillärsugning och diffusion, vilket kan leda till skador med lukt av mikrobiell karaktär. Om väggssyllarna är tryckimpregnerade kan även en kemisk lukt förekomma.

Vi rekommenderar en fördjupad undersökning för att bedöma orsak och omfattning.

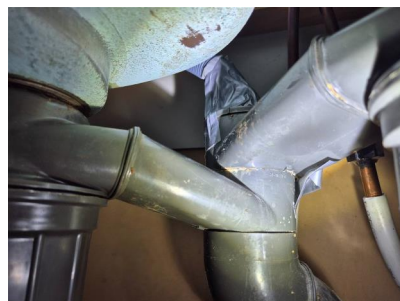
### Entréplan / Kök

- Avloppsslang från diskmaskin är bristfälligt anslutet till avloppet.
- Avstängning för diskmaskinen saknas ovan diskbänken.
- Fuktskydd saknas i diskbänksskåp.

Risk för fuktskador vid eventuellt läckage.

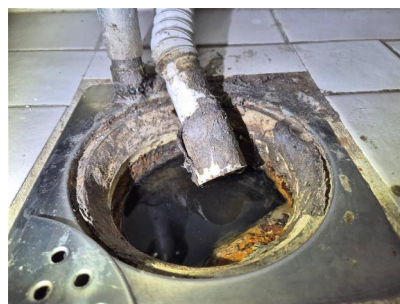
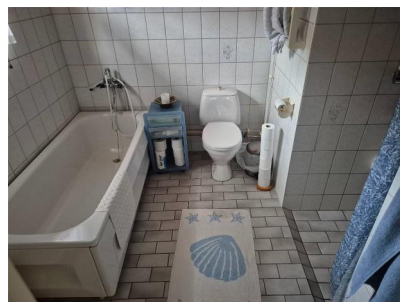
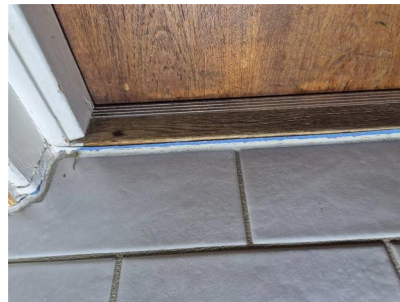
### Entréplan / Badrum/Wc/Tvättstuga

- Våtutrymmet är äldre och har passerat tiden för sin tekniska livslängd.
- Golvbrunnar av gjutjärn.
- Ursprunglig plastmatta finns under klinkerplattor.

Normala fuktvärden indikerades mot klinker/kakel.

En viss fukt tränger alltid in bakom kakel/klinker via fogarna, detta är helt normalt och innebär inte att tätskiktet/ våtrumsisoleringen under kaklet/klinkern är bristfälligt eller ur funktion.

Renovering av utrymmet rekommenderas. Kontakta en behörig våtrumsentreprenör för en renovering. I samband med renoveringen bör omkringliggande konstruktioner kontrolleras för att upptäcka eventuella följdskador.

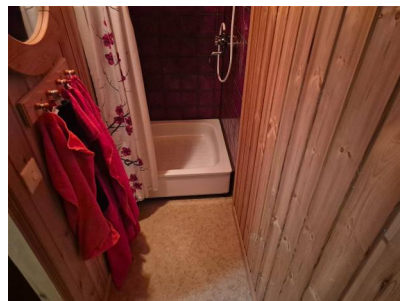
### Övre plan / Dusch/Bastu

- Våtrummet är äldre och har passerat tiden för sin tekniska livslängd.
- Golvbrunn saknas i utrymmet.
- Knarr finns i golvet.

Renovering av utrymmet rekommenderas. Kontakta en behörig våtrumsentreprenör för en renovering. I samband med renoveringen bör omkringliggande konstruktioner kontrolleras för att upptäcka eventuella följdskador.
