Besiktningssprotokoll

Anticimex Försäkringsbesiktning i samarbete med Fastighetsbyrån

Fastighetsbeteckning: Lahall 1:21	
Fastighetsadress: Råbergsvägen 12	
Postnummer: 435 42	Ort: Mölnlycke

Försäkringsbesiktning

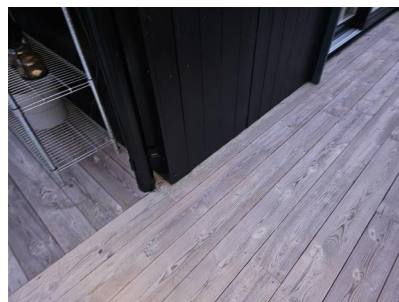
Utvändigt / Fasad

Vid nästa ommålning bör närmsta trallbräda demonteras för att även kunna måla ändträ på panelen.

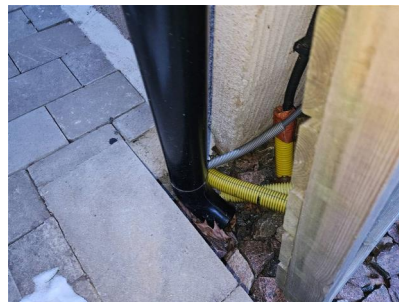
Utvändigt / Hängrännor / Stuprör

Fals på enstaka stuprör vänd mot fasad.

Stuprör är inte anslutet till markledning, med hänsyn till aktuell grundkonstruktion bedöms följdskaderisken vara minimal, dock kan bortledning av dagvatten utföras.

Falsen på stuprören kan med fördel vändas ut från fasaden för att lättare se om röret blivit skadat efter vinterns påfrestningar samt för att undvika skador på fasad vid ett eventuellt läckage.

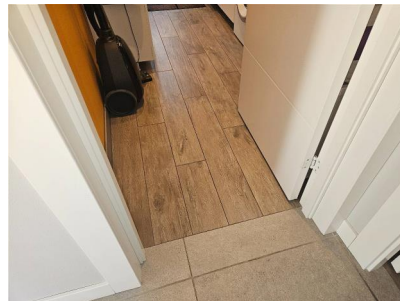
Entréplan / Tvättstuga/Pannrum

Golvbrunnen är placerad något för nära vägg.

Det finns risk att tätskiktet inte har kunnat anslutas på rätt sätt, vilket kan leda till fuktskador.

Tröskel/tätskiktssuppvik saknas.

Avsaknaden av en tröskel medför risk att vatten tränger in i angränsande konstruktioner och rum vilket i sin tur kan leda till fuktrelaterade skador.

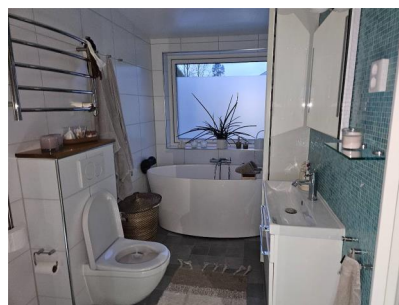
Övre plan / Dusch/Bad/Toalett

Fönster är olämpligt placerat.

Fönstrets placering i våtutrymmet utgör en risk för fuktskador i fönster- och väggkonstruktionen.

För att minska risken för fuktskador på fönster och väggkonstruktion rekommenderas att man skyddar fönstret mot vattenbegjutning.

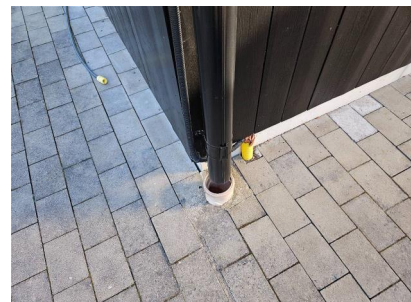
Utvändigt / Hängrännor / Stuprör

Lövsilar saknas lokalt.

För att hindra stopp i dagvattenledningarna rekommenderas komplettering av lövsilar.
