Spinnaren 2

Järnvägsgatan 31 A

| Uppdragsnummer | WA7620 |
| Besiktningsdatum | 2026-01-30 |

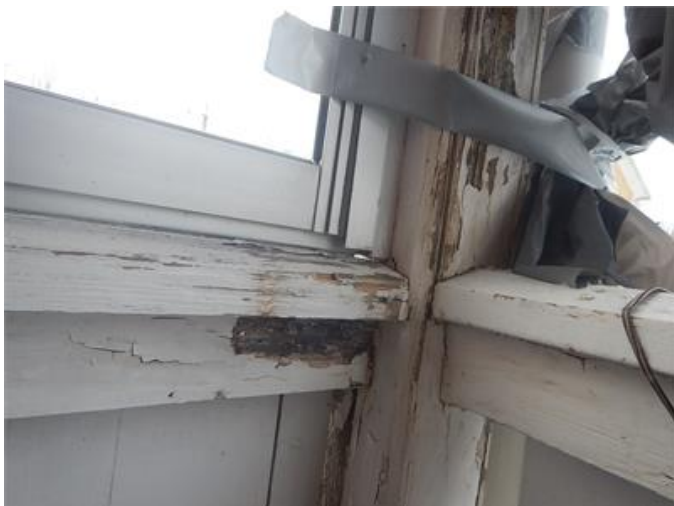
| Besiktningsresultat | | | | | |
|---|---|---|---|---|---|
| Balkong | | | X | | Rötskador noteras i pelare, omfattningen av detta bör fastställas och åtgärdas, detta omfattar även balkong i lgh. 1002. |

Rötskador i pelare till balkong.
