# Besiktningssprotokoll

Anticimex Försäkringsbesiktning i samarbete med Fastighetsbyrån

Fastighetsbeteckning: Bosebygd 1:129	
Fastighetsadress: Algatan 12	
Postnummer: 565 33	Ort: Mullsjö

Besiktningdatum: 2026-01-29	Protokollnummer: 69518837
Temperatur: -4 °C	Väderlek: Mulet
Tekniker: Tomas Odelrot	
E-post: tomas.odelrot@Anticimex.se	
Kontor: Jönköping	
Närvarande: Fastighetsägare

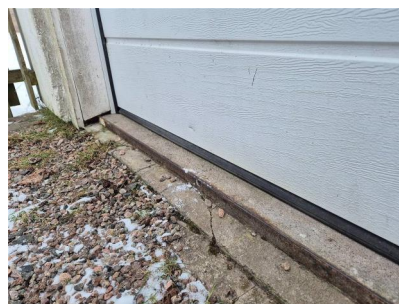
Betongtröskel lutar inåt.

Risk att vatten kan rinna in och orsaka skada.

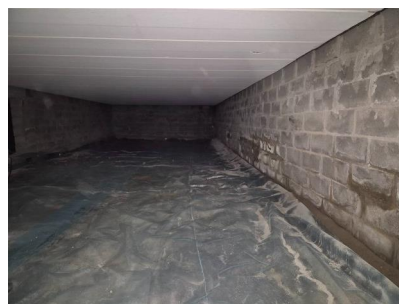
Krypgrunden har inga organiska material.

Marken är plastad för att bromsa markfukt att nå krypgrund. Inga onormala fuktindikationer uppmättes. Inga onormala missfärgningar förekommer på sockel då jord ligger emot sockel på utsidan. Uteluftsventiler är stängda då det troligen har varit en avfuktare tidigare i krypgrunden. Någon ventil bör öppnas. Om fuktvärdena skulle öka i framtiden bör en avfuktare installeras.
