# Besiktningsprotokoll

| Fastighetsbeteckning:<br>Rökmolnet 86 | |
| Fastighetsadress:<br>Stenhagsvägen 13 | |

| Besiktningsdatum:<br>2026-02-02 | Protokollnummer:<br>69528883 |

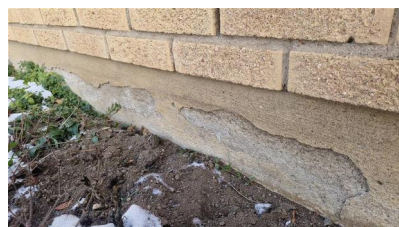
Putssläpp finns i sockel mot framsidan.

Mindre sprickor förekommer enligt förväntan sett till husets ålder.

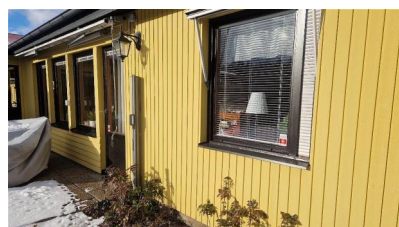
Mindre torrsprickor förekommer i träfasad som överlag är i bra skick.

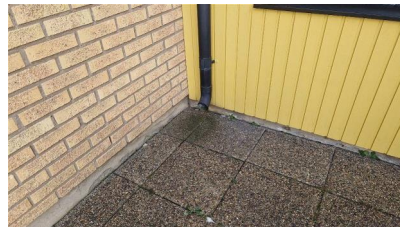
Stuprör mot kök är inte anslutet till markledning.

Stuprör som inte är anslutet till markledning kan medföra en ökad fuktbelastning på grundmur/sockel som i sin tur kan leda till fuktrelaterade skador.

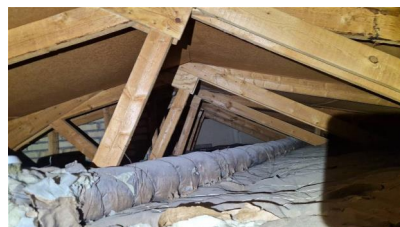
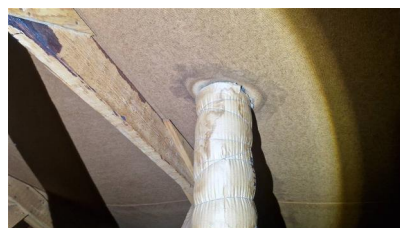
Endast en mindre del av vinden kan kontrolleras från luckan då ingen landgång finns. Ingenting av vinden över vinkel kunde kontrolleras.

Runt genomföring för ventilation finns mindre fuktrosor enligt förväntan.

Vid kontroll av vinden uppmättes fuktvärden under kritisk fuktnivå för mikrobiell tillväxt.

Fuktkvoten i takbjälkar uppmättes till 10%.

Risk för mikrobiell påväxt föreligger om fuktkvoten överstiger 17%.

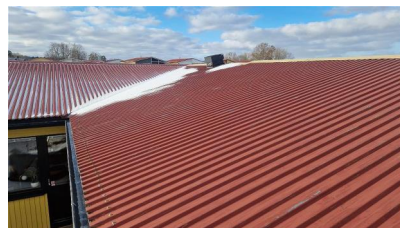
Plåtdetaljer har enligt vår bedömning en begränsad livslängd.

Eftersom husets taktäckning är äldre har det ett minskat motstånd mot vatteninträngning. Detta i sin tur kan leda till fuktskador på träläkt och vidare ner i underliggande konstruktioner.

Del av tak är dolt av snö.

Taket är besiktat från anliggande steg och mark.

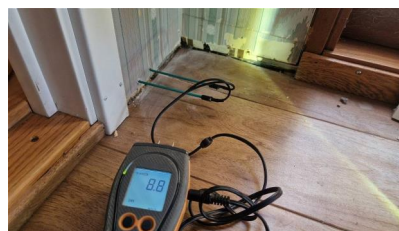
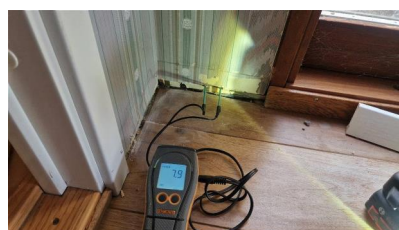
Vid kontroll av konstruktion uppmättes fuktvärden under kritisk nivå för mikrobiell tillväxt.

Grundläggningen består av en betongplatta på mark utan underliggande isolering och med ett flytande golv.

Fuktkvoten uppmättes till 8 % i väggsyllar, genom att två stycken 6 mm hål borrades bakom golvlister i entréhallen för fuktmätning med stift.

Risk för mikrobiell påväxt föreligger om fuktkvoten överstiger 17%.

Flytande golvkonstruktion och eventuella väggsyllar riskerar att drabbas av fuktskador på grund av naturlig fuktpåverkan om fuktskyddet är bristfälligt utfört alternativt saknas. Fuktvandring kan ske från marken genom betongen till organiskt material genom så kallad kapillärsugning och diffusion, vilket kan leda till skador med lukt av mikrobiell karaktär. Om väggsyllarna är tryckimpregnerade kan även en kemisk lukt förekomma.

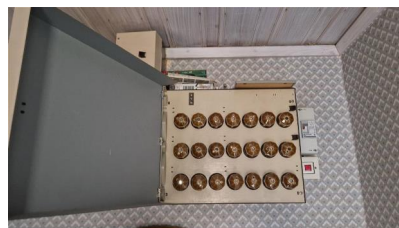
Jordfelsbrytare finns installerad vid elcentralen.

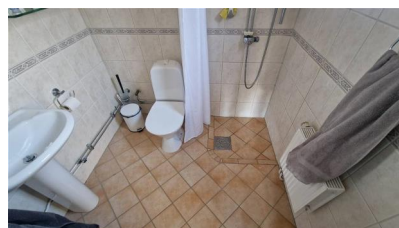
Våtutrymmet har äldre yt-/tätskikt, kakel och klinker har lagts på plastmatta från 1977.

Eftersom funktionen, som innebär att ytskiktet/tätskiktet ska vara vattentätt, kan vara nedsatt finns en ökad risk att vatten tränger igenom ytskiktet/tätskiktet med vattenskador i omkringsliggande konstruktioner som följd.

- Rör genomföringar finns i golv/väggvinkel precis intill dusch till element samt i golv vid handfat. När rören är placerade i golv/väggvinkel är det svårt att tät korrekt runt dessa rör.
- Något plant golvfall utanför plats för dusch.

Normala fuktvärden indikerades mot klinker/kakel.

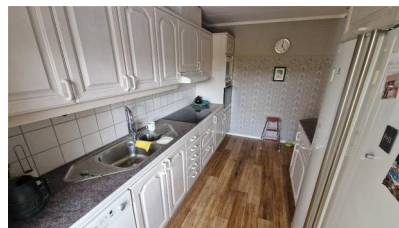
Fuktskydd saknas i diskbänkskåp och under kyl/frys.

Utan fuktskydd är det svårt att upptäcka läckage från rörledningar. Vatten kan då tränga in i omkringliggande konstruktioner och orsaka fuktsador.

Däremot finns fuktskydd med uppvik under diskbänkskåpet. Beroende på golvlutning kan det ändå dröja innan ett eventuellt läckage upptäcks.

För att upptäcka eventuella läckage, installera ett fuktskydd.

Ett vattenlarm kan med fördel monteras under diskbänkskåpet för att tidigt upptäcka eventuella läckage.

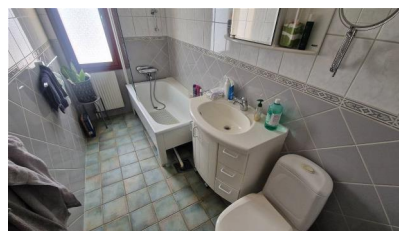
Våtutrymmet har äldre yt-/tätskikt, kakel och klinker har lagts på plastmatta från 1977.

Eftersom funktionen, som innebär att ytskiktet/tätskiktet ska vara vattentätt, kan vara nedsatt finns en ökad risk att vatten tränger igenom ytskiktet/tätskiktet med vattenskador i omkringliggande konstruktioner som följd.

- Rör genomföringar finns i golv/väggvinkel under fönster till element. När rören är placerade i golv/väggvinkel är det svårt att tätta korrekt runt dessa rör.
- Golvbrunnen sitter något snett.
- Förhöjningsringen i golvbrunnen innebär också en ökad risk då fler potentiella anslutningar kan läcka.
- Installationer finns i vägg bakom badkar.

Normala fuktvärden indikerades mot klinker/kakel.

Utrymmet bör användas med försiktighet tills en renovering kan ske.
