# Besiktningsprotokoll

Anticimex Försäkringsbesiktning i samarbete med Fastighetsbyrån

| Fastighetsbeteckning:<br>Varva 8:23 | |
| Fastighetsadress:<br>Bygränsvägen 10c | |

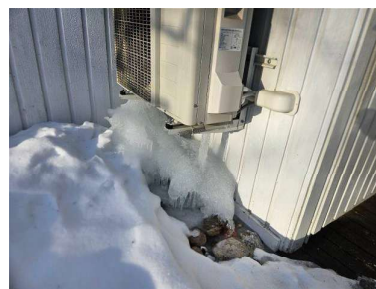
#### Utvändigt / Markförhållanden

Luftvärmepumpen skapar mycket kondensvatten som hamnar mot intilliggande förrådsfasad. Led bort vattnet på ett bättre sätt.

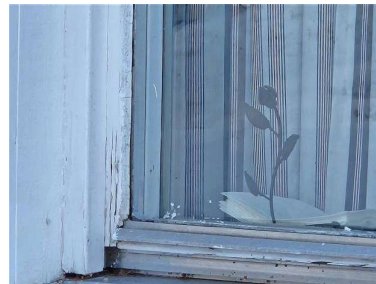
### Utvändigt / Fönster

Ett visst underhållsbehov föreligger på de fönster som ej är utbytta.

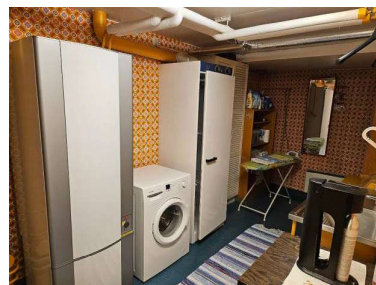
### Källarplan / Tvättstuga

Exempel på vad som enligt mig bör prioriteras i en underhållsplan är tvättstugan som är i originalutförande. Vid besiktningstillfället fanns dock inga tecken på skador. Dessutom består angränsande konstruktioner av betong, vilket i händelse av läckage är bra då betongen tål fukt utan att det blir några allvarigare följdskador.

Tvättstugan är i originalutförande.

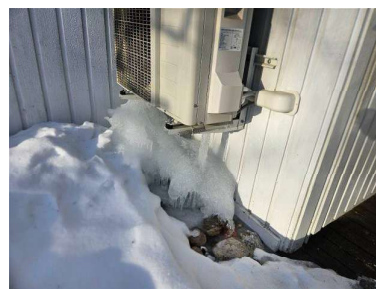
Luftvärmepumpen skapar mycket kondensvatten som hamnar mot intilliggande förrådsfasad. Led bort vattnet på ett bättre sätt.

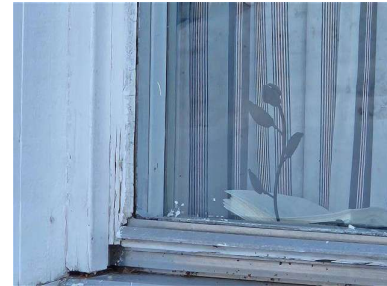
Ett visst underhållsbehov föreligger på de fönster som ej är utbytta.

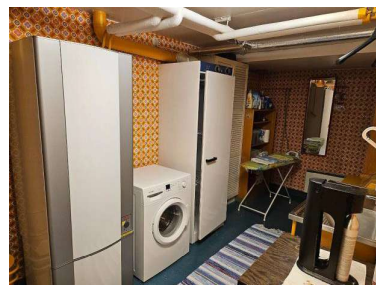
Exempel på vad som enligt mig bör prioriteras i en underhållsplan är tvättstugan som är i originalutförande. Vid besiktningstillfället fanns dock inga tecken på skador. Dessutom består angränsande konstruktioner av betong, vilket i händelse av läckage är bra då betongen tål fukt utan att det blir några allvarigare följdskador.

Tvättstugan är i originalutförande.

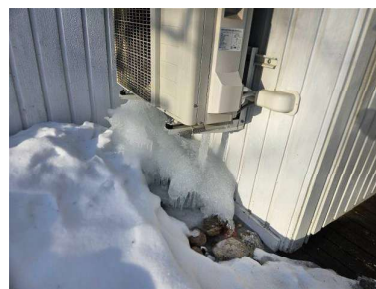
Luftvärmepumpen skapar mycket kondensvatten som hamnar mot intilliggande förrådsfasad. Led bort vattnet på ett bättre sätt.

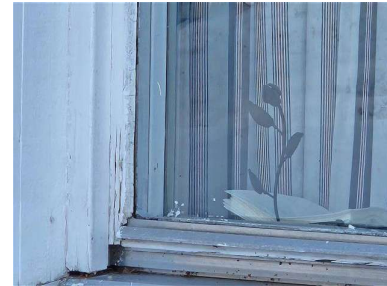
Ett visst underhållsbehov föreligger på de fönster som ej är utbytta.

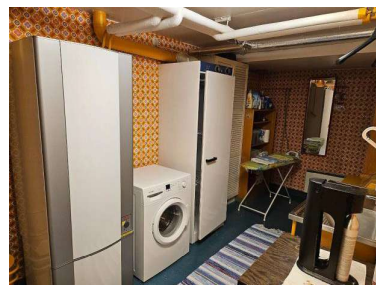
Exempel på vad som enligt mig bör prioriteras i en underhållsplan är tvättstugan som är i originalutförande. Vid besiktningstillfället fanns dock inga tecken på skador. Dessutom består angränsande konstruktioner av betong, vilket i händelse av läckage är bra då betongen tål fukt utan att det blir några allvarigare följdskador.

Tvättstugan är i originalutförande.
