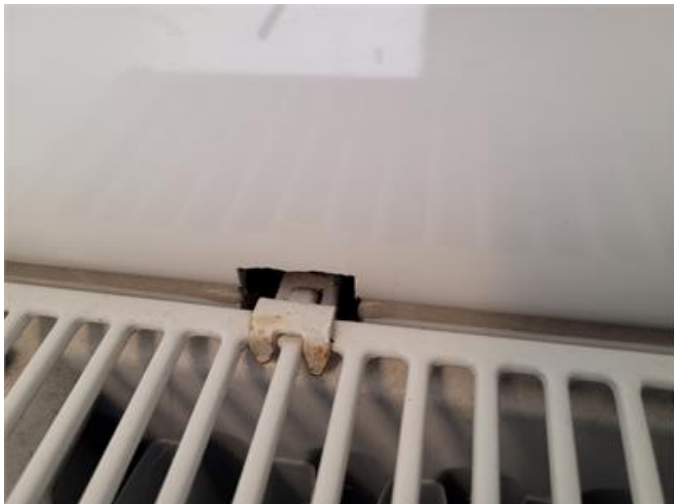
| Besiktningsresultat | | | | | |
|---|---|---|---|---|---|
| Dusch/wc | | X | | | - Rör genomföringar i golv förekommer.<br>- Spricka i kakelfog under fönster noterades.<br>- Radiatorns infästning sker bakom kakel, se bild.<br>- Hela golvet lutar ej mot golvbrunn. |

Radiator är infäst bakom kakel.

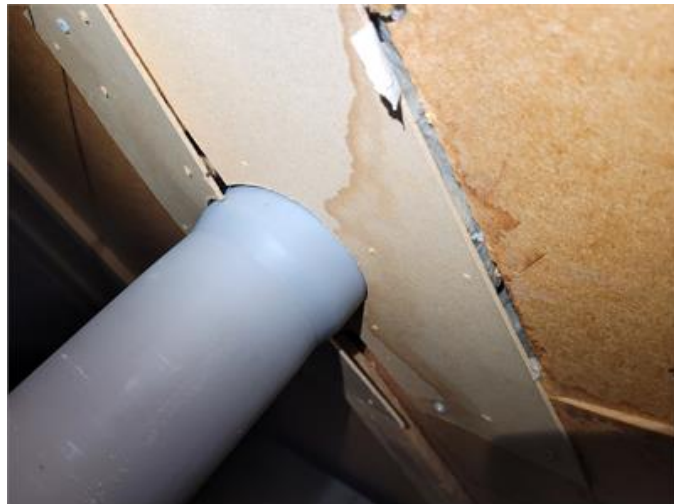
| Besiktningsresultat | | | | | |
|---|---|---|---|---|---|
| Krypgrund | | X | | | - Grundens utformning betecknas som en riskkonstruktion, se därför kommentar/ riskanalys på nästa sida.<br>- Äldre fuktfläckar noterades invid avloppsrör, se bild. |

Äldre fuktfläckar på blindbotten

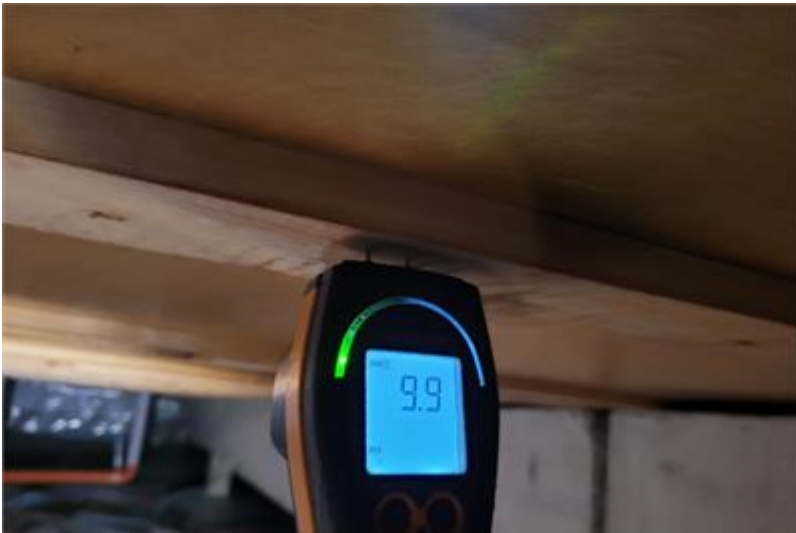
Vid fuktkvotskontroll i blindbotten blev värdet ca 10 % fk. Det kritiska gränsvärdet för mikrobiell tillväxt brukar anges till ca 15-17% fuktkvot (FK).

Inga avvikande lukter noterades i utrymmet. Notera att stickprovsmässig undersökning är utförd samt att mätvärden normalt sett kan variera över årstiderna. För att säkert fastställa konstruktionens kondition och fuktstatus måste en mer omfattande undersökning utföras.
