# Besiktningsprotokoll

Anticimex Försäkringsbesiktning i samarbete med Fastighetsbyrån

| Fastighetsadress:<br>Erlandseröd 4 | |

| Besiktningsdatum:<br>2026-01-29 | Protokollnummer:<br>69524925 |

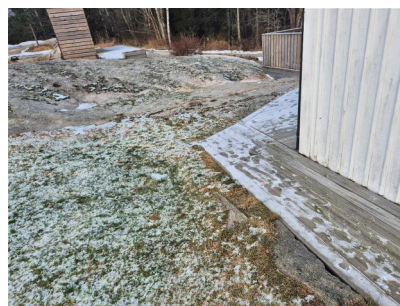
- Marken lutar mot huset.

Detta innebär en ökad fuktbelastning mot grunden vilket i sin tur kan orsaka fuktskador i huset.

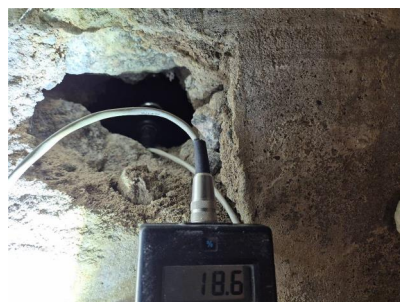
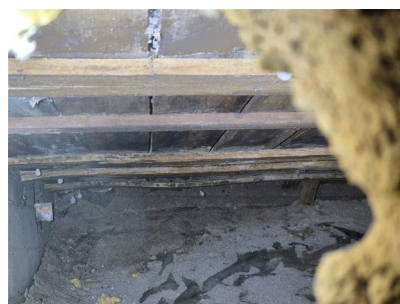
- Vid kontroll av krypgrunden uppmättes fuktvärden över kritisk nivå för mikrobiell tillväxt och mikrobiell lukt upplevdes.

Fuktkvoten uppmättes till 19 %.

Risk för mikrobiell tillväxt föreligger om fuktkvoten (FK) överstiger 17 %.

Krypgrunden är endast besiktigad från mindre hål i grundmur mot källare. Därifrån kunde fotografering och fuktmätning utföras.

Uteluftsventilerade krypgrunder med bjälklag av organiskt material har ofta fuktskador på grund av naturlig fuktpåverkan. Lukten som känns i krypgrunden kan också spridas till boendemiljön.

Vi rekommenderar en fördjupad undersökning för att bedöma orsak och omfattning.

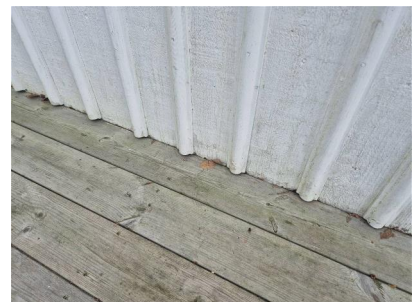
- Altanen sitter dikt an fasaden.

Risk för framtida fuktskador.

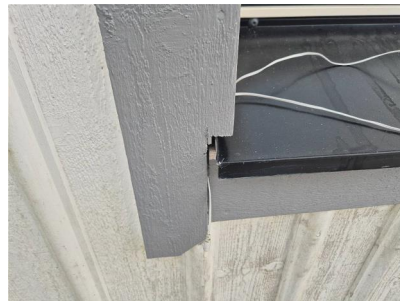
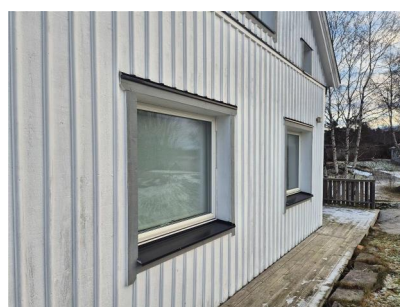
- Fönsterbleck är otäta vid infästningar och några sitter löst.
- Fönstren sitter inte monterade i ytterkant med väggens isolering vilket är att föredra.

Eftersom fönsterblecken är otäta finns risk att vatten rinner in i väggen vilket i sin tur kan leda till fuktskador i väggkonstruktionen.

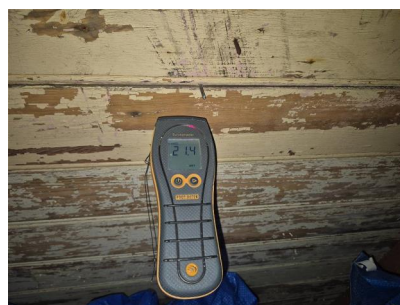
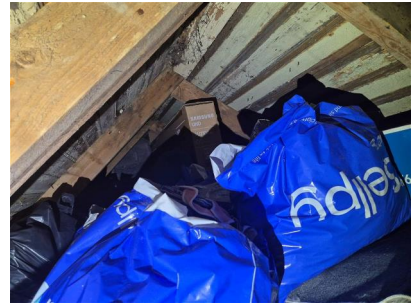
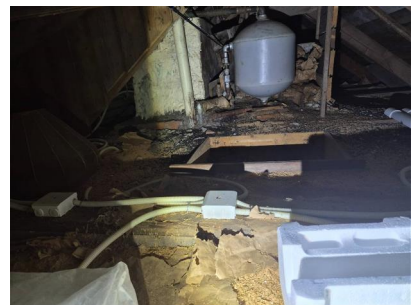
- Fuktvärden över kritisk fuktnivå och mikrobiell lukt.

Fuktkvoten uppmättes till 21 %.

Gränsvärdet för mikrobiell tillväxt är 17 %.

Fuktvärden över kritisk fuktnivå för mikrobiell tillväxt uppmättes och mikrobiell lukt upplevdes i vindsutrymmet.

Vi rekommenderar en fördjupad undersökning för att bedöma orsak och omfattning.

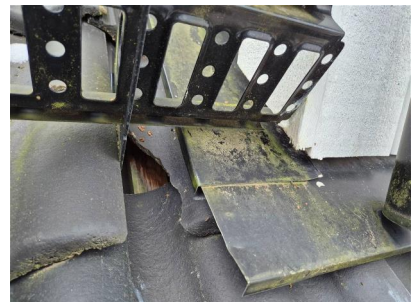
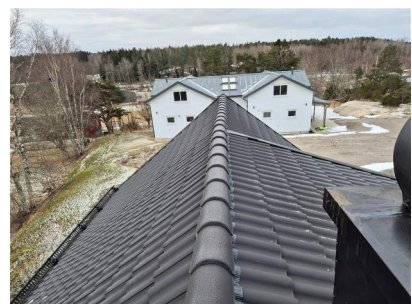
- Skadad takpanna noterades vid infästning för snörasskydd.
- Någranockpannor vid murstocken är inte fastsatta.

Brister på utvändigt taktäckning medför risk för fuktskador på underliggande konstruktioner.

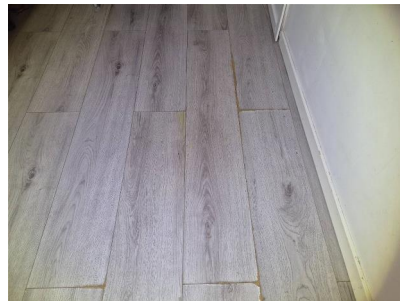
- Golven är ojämna i allmänhet i huset och slitage finns på golven.

Detta bedöms som en mindre brist och inte vara orsakat av några underliggande skador.

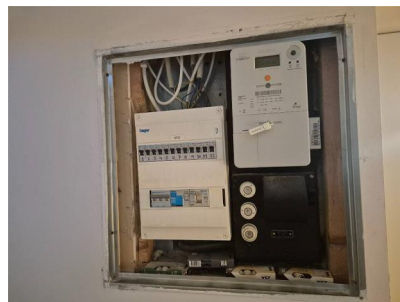
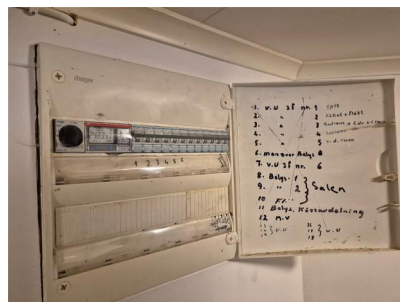
- Jordfelsbrytare finns inte på den nedre el-centralen.
- Kompletteringsgrupp förteckning saknas vid el-centraler.

Det finns inget krav att hus byggda före år 2000 ska ha jordfelsbrytare. Jordfelsbrytaren minskar dock risken för personskador och brand orsakade av elanläggningen.

Kontakta en elektriker för kontroll och åtgärd.

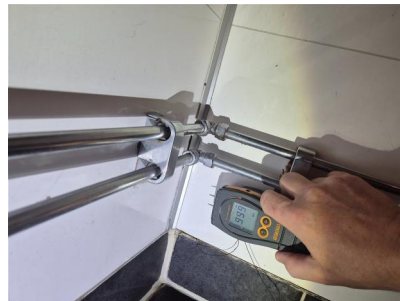
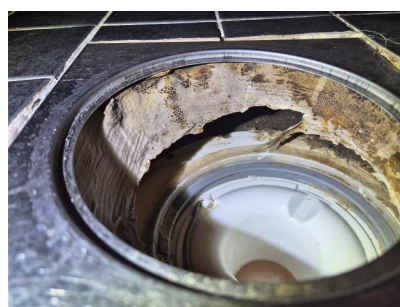
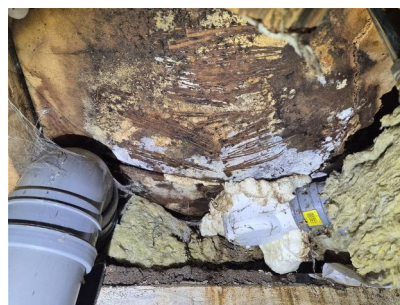
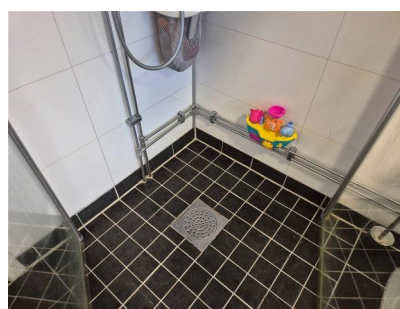
- Fuktindikering i utrymmet gav förhöjda fuktindikationer.
- Väggskivor är inte monterade enligt tillverkarens anvisningar.
- Tätskiktsanslutning saknas till golvbrunnen och golvbrunnen är helt felmonterad i en enkel träfiberskiva, typ masonit. Man ser underifrån att det finns en fuktskada i detta området.
- Rör genomföringar finns i golvet i duschzon.

Vi rekommenderar en fördjupad undersökning för att bedöma orsak och omfattning.

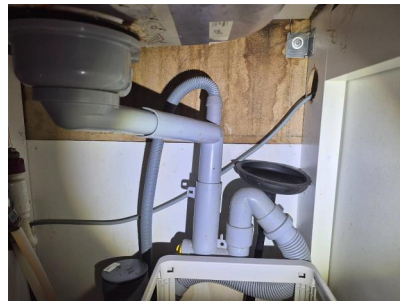
- Anslutning i diskbänksskåpet har brister då slangklämma saknas på avloppslang från diskmaskinen. Slangen är heller inte fastsatt i bakkant av diskbänken.
- Fuktskydd saknas i diskbänksskåp, under kyl och frys samt under diskmaskin.

Vi rekommenderar att du kontaktar en fackman för kontroll och åtgärd.

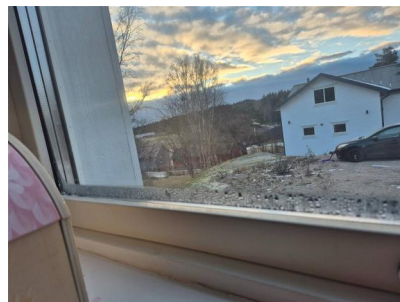
- Kondens på fönster och friskluftsventiler saknas i boutrymmen.

Kondensspår på fönstrens insida tyder på att bostadens allmänventilation är bristfällig.

Vi rekommenderar en fördjupad undersökning för att bedöma orsak och omfattning.

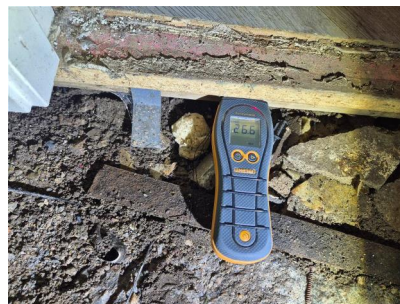
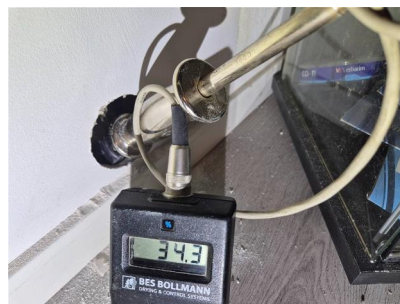
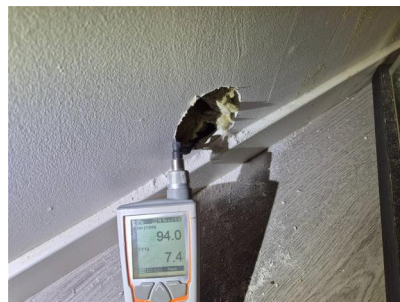
- Vid kontroll av konstruktion uppmättes fuktvärden över kritisk nivå för mikrobiell tillväxt och mikrobiell lukt upplevdes.
- Golvet lutar innanför ytterdörren.

Kontroll av golvkonstruktionen gjordes vid befintliga otätheter vid grovförråd och väggkonstruktionen kontrollerades med ett provhål i vägg i Rum.

Grundläggningen består av en betongplatta på mark utan underliggande isolering och med ett uppreglat isolerat golv dikt an betongen och utreglade väggar på insidan grundmurar. Dessa konstruktioner får ofta skador på grund av naturlig fuktvandring.

Fuktkvoten uppmättes till över 28 % och den relativa fuktigheten till 94 %. Risk för mikrobiell tillväxt föreligger om den relativa fuktigheten (RF) i den omgivande luften är över 75 % vilket i furuvirke motsvarar en fuktkvot (FK) på 17 %.

Vi rekommenderar en fördjupad undersökning för att bedöma orsak och omfattning. Det är viktigt att tänka på att denna rekommendation om fördjupad undersökning gäller hela källaren.

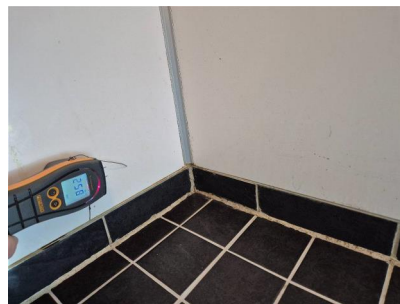
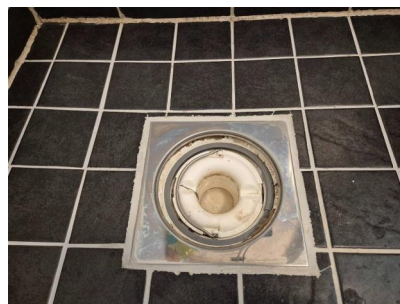
- Fuktindikering i utrymmet gav förhöjda fuktindikationer i nederkant av vägg i duschzon.
- Tätskikt finns inte anslutet till golvbrunnen.
- Väggsystemet är inte monterat enligt tillverkarens anvisningar.

Vi rekommenderar en fördjupad undersökning för att bedöma orsak och omfattning.

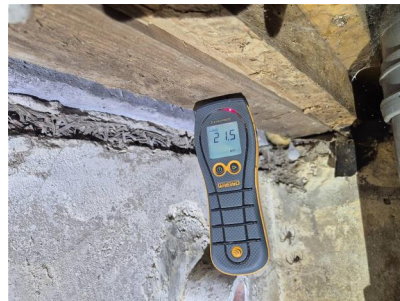
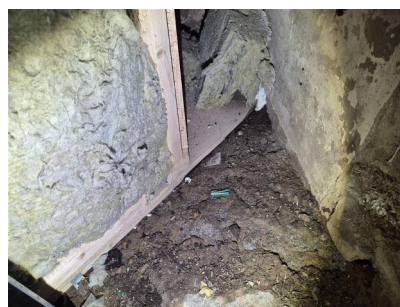
- Vid fuktmätning uppmättes fuktvärden över kritisk nivå för mikrobiell tillväxt och mikrobiell lukt upplevdes.

Fuktkvoten uppmättes till 21 %.

Risk för mikrobiell tillväxt föreligger om fuktkvoten (FK) överstiger 17 %.

- I detta utrymme sitter varmvattenberedaren.

Då ingen golvbrunn eller tätskikt finns i utrymme med varmvattenberedare finns risk för fuktskador vid eventuellt läckage.

Vi rekommenderar en fördjupad undersökning för att bedöma orsak och omfattning.
