**Fastighetsuppgifter**

Tryckaren 5

Alstersgatan 22A

## Bilder och beskrivningar

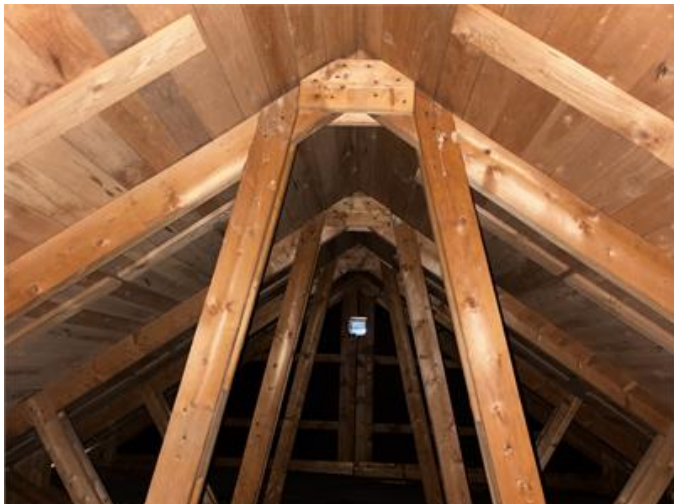
| Besiktningsresultat | | | | | |
|---|---|---|---|---|---|
| Nockvind | | X | | | Mikrobiell påväxt förekommer i begränsad omfattning, vilket bör kontrolleras regelbundet så att skadorna inte förvärras. |

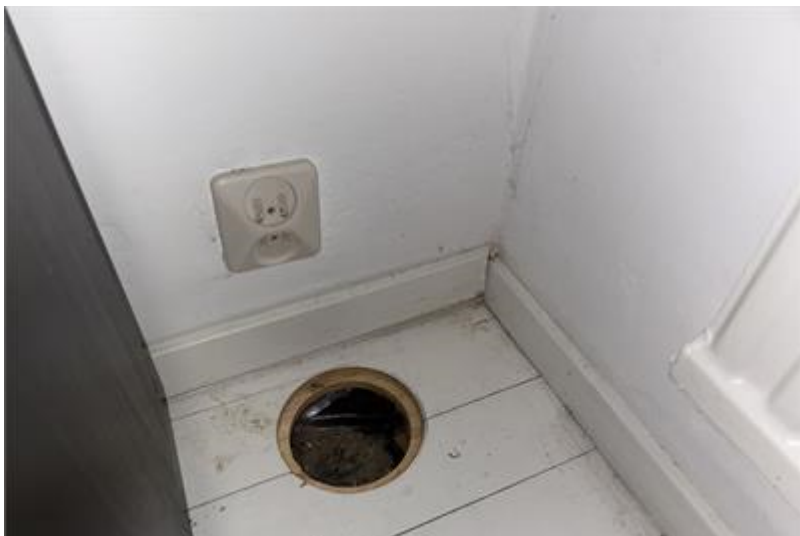
| Byggnadsdel | Uppreglat golv i Gillestuga |

Fuktkvoten i träregel uppmättes till mellan 17-19%FK.

Det kritiska gränsvärdet för mikrobiell tillväxt brukar anges till ca 17% fuktkvot (FK).

Uppmätt värde ligger över gränsvärdet för mikrobiell påväxt.

För att säkert fastställa konstruktionens kondition och fuktstatus måste en mer omfattande undersökning utföras.
