# Besiktningsprotokoll

Anticimex Försäkringsbesiktning i samarbete med Fastighetsbyrån

| Fastighetsadress:<br>Klockaregårdsvägen 9 | |

| Besiktningsdatum:<br>2026-01-30 | Protokollnummer:<br>69518471 |

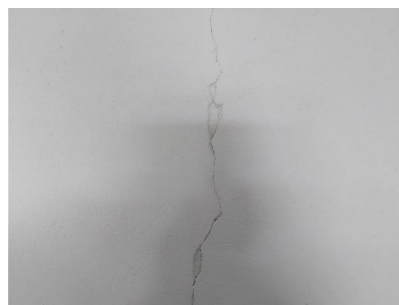
#### Utvändigt / Sockel

Sprickor finns i sockel.

Detta kan leda till fukt- och frysskador i konstruktionen.

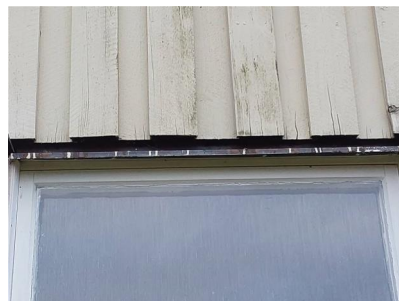
#### Utvändigt / Fasad

Fasadbeklädnaden har färgsläpp och torrsprickor.

Fasadbeklädnad och träkonstruktioner där målningsbehov finns riskerar att få fukt- och rötskador på grund av sämre vattenavvisande förmåga.

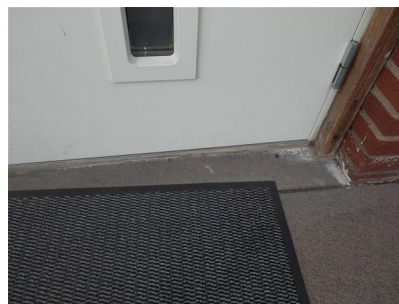
#### Utvändigt / Dörrar

Tröskelbleck saknas under dörr.

Avsaknad av tröskelbleck medför att det finns risk för att vatten kan rinna in och orsaka fuktskador på tröskel och/eller i kringliggande vägg och bjälklag.

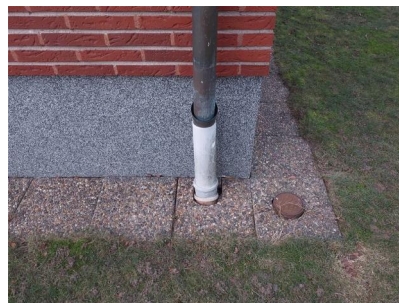
### Utvändigt / Hängrännor / Stuprör

Lövsilar finns inte.

När det saknas lövsilar så finns det risk att det blir stopp i dagvattenledningen.

För att hindra stopp i dagvattenledningar rekommenderas komplettering av lövsilar.

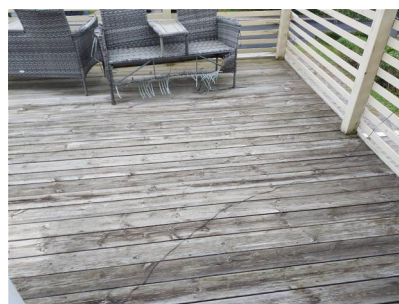
### Utvändigt / Balkong

Taket under terrass kunde inte besiktas då trallen döljer takets yta.

Vi rekommenderas att trätrallen demonteras så att en kompletterande besiktning kan utföras.

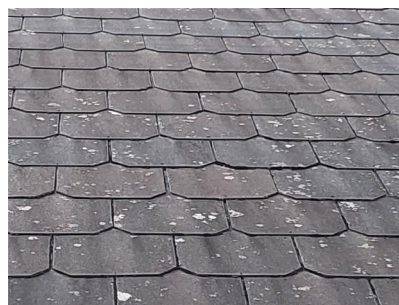
### Utvändigt / Tak

Yttertaket är äldre.

Takpannor, plåtdetaljer och underlagspapp har enligt vår bedömning en begränsad livslängd. Eftersom husets taktäckning är äldre har det ett minskat motstånd mot vatteninträngning. Detta i sin tur kan leda till fuktskador på träläkt och vidare ner i underliggande konstruktioner.

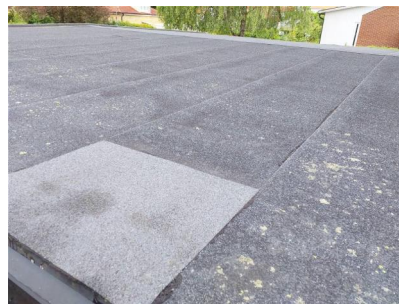
### Utvändigt / Garage utvändigt

Takpappen är äldre.

Tätskiktet på ett platt/låglutande tak har enligt vår bedömning en begränsad livslängd. Eftersom takpappen är äldre har det ett minskat motstånd mot vattengenomträngning. Detta i sin tur kan leda till att takkonstruktionen drabbas av fuktskador.

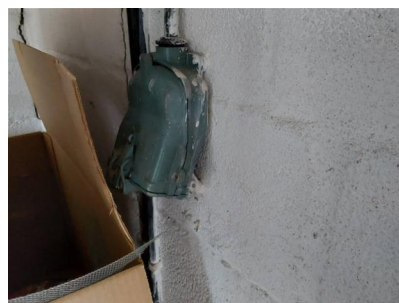
### Utvändigt / Garage invändigt

3-fasuttag i metall finns.

Denna typ av uttag tillverkas inte längre då de anses medföra en stor risk för personskada.

Kontakta en elektriker för kontroll och åtgärd.

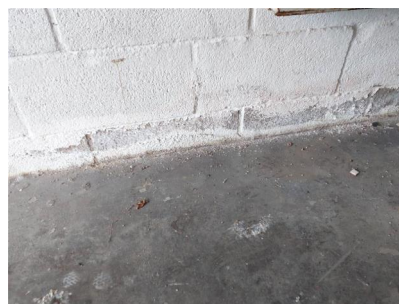
Fuktuppsug finns på vägg

När väggen suger upp fukt finns risk att fukten sprider sig till kringliggande konstruktioner.

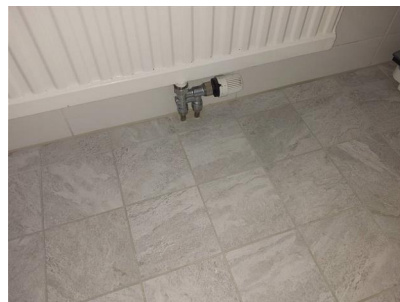
Rör genomföring finns i golv.

Rör genomföringar i golvet medför en ökad risk för att vatten tränger ner i omkringliggande konstruktioner och orsakar fuktskador.

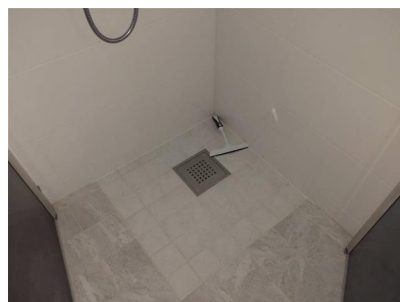
Golvbrunnen är placerad för nära vägg.

Det finns risk att tätskiktet inte har kunnat anslutas på rätt sätt, vilket kan leda till fuktskador.

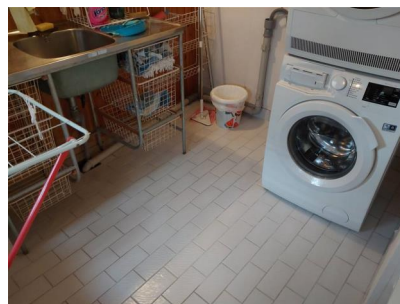
### Källarplan / Tvättstuga

Våtutrymmet har äldre yt-/tätskikt.

Eftersom funktionen, som innebär att ytskiktet/tätskiktet ska vara vattentätt, kan vara nedsatt finns en ökad risk att vatten tränger igenom ytskiktet/tätskiktet med vattenskador i omkringliggande konstruktioner som följd.

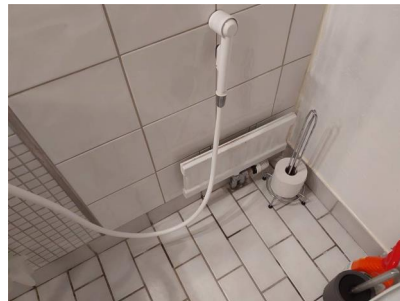
### Källarplan / Toalett

Rör genomföring finns i golv.

Rör genomföringar i golvet medför en ökad risk för att vatten tränger ner i omkringliggande konstruktioner och orsakar fuktskador.

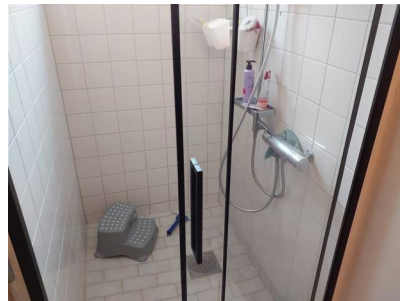
### Källarplan / Dusch/bastu

Våtutrymmet har äldre yt-/tätskikt.

Eftersom funktionen, som innebär att ytskiktet/tätskiktet ska vara vattentätt, kan vara nedsatt finns en ökad risk att vatten tränger igenom ytskiktet/tätskiktet med vattenskador i omkringliggande konstruktioner som följd.
