**Fastighetsuppgifter**

Lerum 16:7

Per Thams väg 47

| Besiktningsdatum | 2026-02-02 |

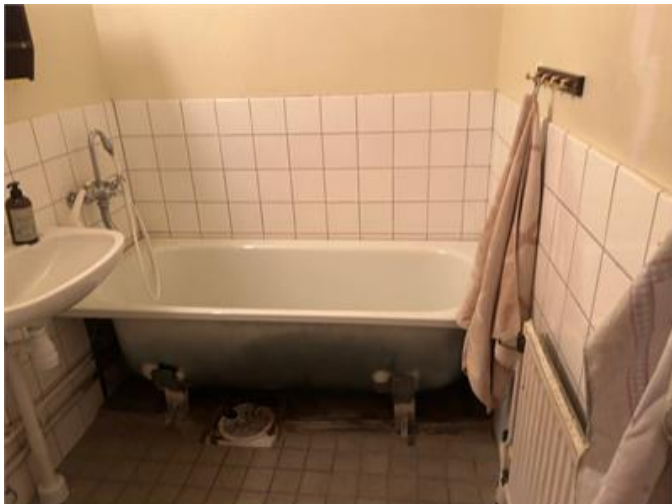
| Besiktningresultat | | | | | |
|---|---|---|---|---|---|
| Bad/wc | | | x | | Våtrum av äldre standard som är i behov av renovering, golvbrunnen är av gjutjärn, se kommentar/riskanalys. |

Bad/wc på entréplan.

**Våtrum:** I våtutrymmen skall golv- och väggytor ha vattentäta skikt (golv i tvättstuga & wc). När det saknas, är av äldre modell eller om det har brister i dess funktion, finns det en risk att fukt kan tränga in i bakomvarande konstruktioner och orsaka skador som kan påverka byggnaden och dess inomhusklimat negativt. Skador i bakom/omkringliggande konstruktioner kan ej uteslutas.

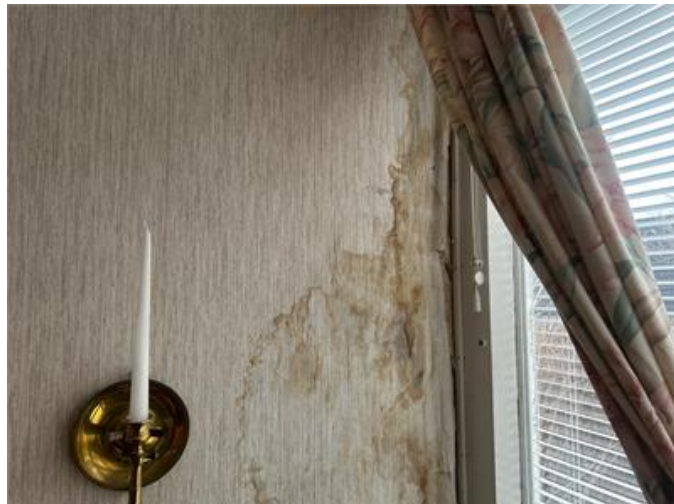
| Besiktningresultat | | | | | |
|---|---|---|---|---|---|
| | | x | | | Det förekommer fuktfläckar (torra vid besiktning) samt sprickor, man bör hålla dessa under uppsikt och om de ökar i omfattning bör en vidare undersökning utföras av en fackman. |

Fuktfläck i vardagsrum.

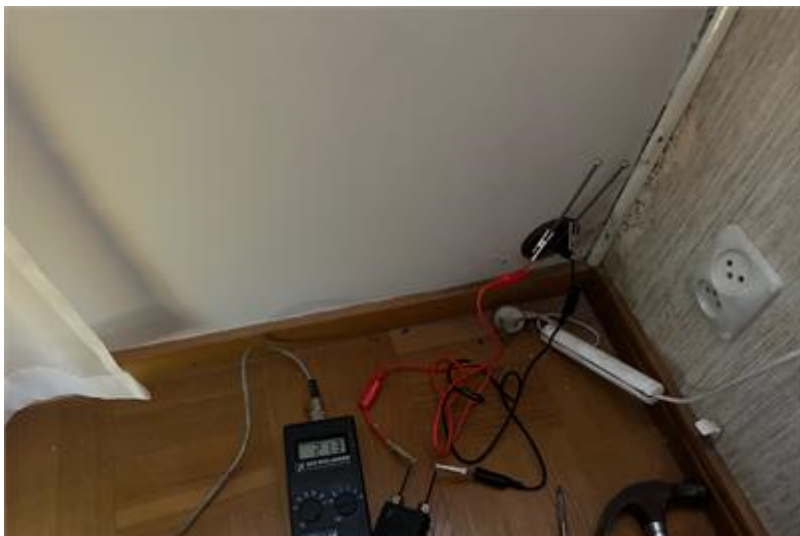
Ett provhål togs upp i ytterväggen i vardagsrummet och i syllen uppmättes 21-22 % fuktkvot och en avvikande lukt upplevdes i provhålet, vidare uppmättes fuktkvoten i en innerdörrströskel till ca 12 %.

I husets väggar förekommer sprickor och tecken på tidigare inläckage.

Vid kontroll av konstruktion uppmättes fuktkvoter över kritiskt gränsvärde för mikrobiell tillväxt i trä, avvikande lukt samt sprickor och indikationer på tidigare inläckage, därför rekommenderar vi att denna besiktning kompletteras med en fördjupad teknisk undersökning.
