**Fastighetsuppgifter**

Haggård 2:7

Malsta-Ekebyvägen 120

| Besiktningsdatum | 2026-02-02 |

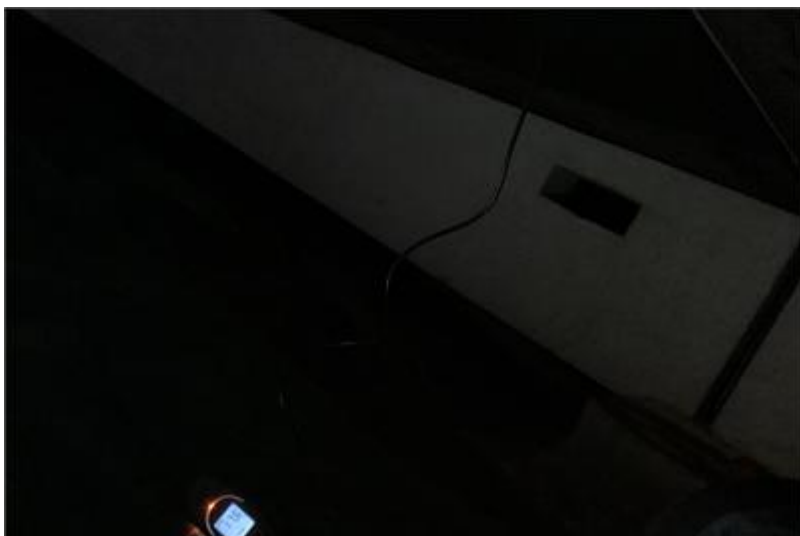
Vid utförd konstruktionskontroll uppmättes fuktvärden över kritisk nivå för mikrobiella skador.

Fuktkvoten (FK) i regler uppmättes mellan 17-18%.

Mikrobiell påväxt noterades på blindbottens undersida, vilket bör hållas under regelbunden uppsikt efter ev förändringar och åtgärdas om så anses nödvändigt..

Det kritiska gränsvärdet för mikrobiell tillväxt brukar anges till ca 15-17% fuktkvot (FK).

Förhöjda fuktvärden har uppmätts och orsak/omfattning bör fastställas och åtgärder utföras. Notera att stickprovsmässig undersökning är utförd samt att mätvärden normalt sett kan variera över årstiderna. För att säkert fastställa konstruktionens kondition och fuktstatus måste en mer omfattande undersökning utföras.
