# Besiktningsprotokoll

Anticimex Försäkringsbesiktning i samarbete med Fastighetsbyrån

| Fastighetsadress:<br>Flustervägen 4 | |

| Besiktningsdatum:<br>2026-02-02 | Protokollnummer:<br>69526826 |

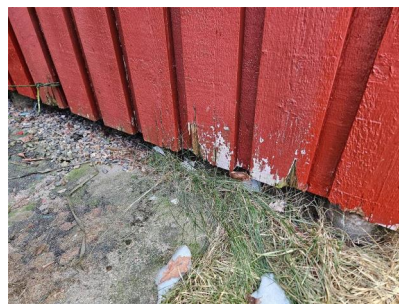
Fasadbeklädnaden har mindre rötskador.

Dessa bedöms dock inte ha lett till bakomliggande skador.

För att undvika följskador kan rötskadad träpanel bytas ut vid framtida planerat förebyggande underhåll/renoveringar.

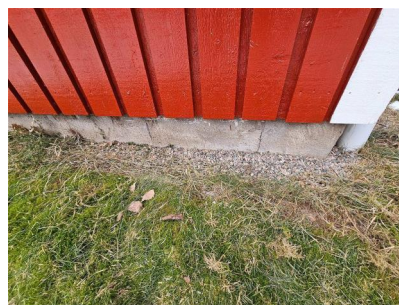
Fuktuppsug och sprickor/otätheter finns på sockeln.

Noterade brister kan innebära att fukt/frost sprider sig till kringliggande konstruktioner.

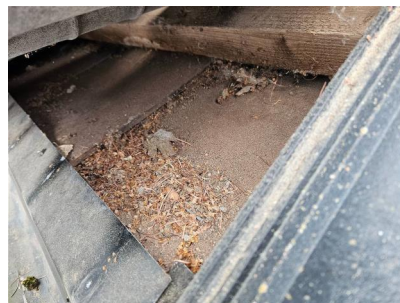
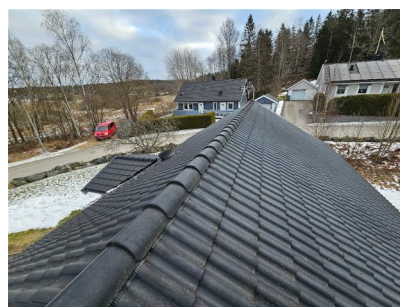
Rikligt med löv/skräp finns under takpannor.

Stora mängder löv/skräp under takpannorna kan leda till fuktskador på träläkt och takkonstruktionen, vilket kan resultera i mikrobiella skador (angrepp av mikroorganismer).

Av säkerhetsskäl har taktäckningen kontrollerats ifrån mark okulärt och via befintlig sotarstege. Därifrån kunde de närmaste takpannorna lyftas och underliggande läkt/underlagstak kontrolleras.

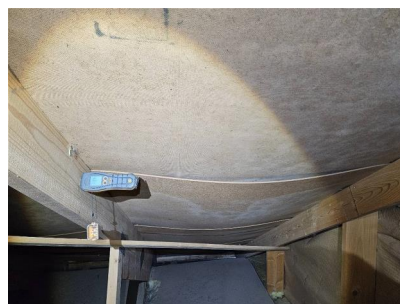
Vid kontroll av vinden uppmättes fuktvärden under kritisk fuktnivå för mikrobiell tillväxt och en normal lukt upplevdes.

Fuktkvoten i takbjälkar uppmättes till 13 %.

Risk för mikrobiell tillväxt föreligger om fuktkvoten överstiger 17%.

Underlagstaket består av träfiberskivor.

Eftersom underlagstaket består av träfiberskivor utan yttre täckning av papp under takbeklädnaden, finns risk vid ogynnsam väderlek att regnvatten/snö tränger in i skivskarvar med läckage på vindsutrymmet som följd. Med tiden kan även träfiberskivorna drabbas av fuktskador.

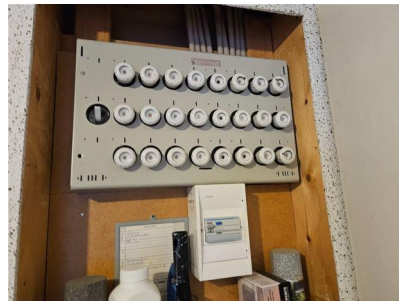
Golvvärme till våtrum är ej inkopplad.

Rekommenderas att fackman/el kontaktas om installationen ska färdigställas.

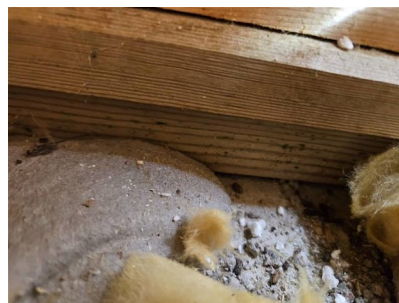
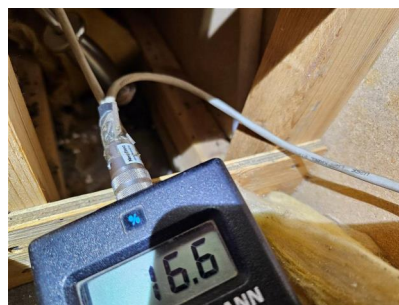
Golv är ojämna/lutar.

Grundläggningen består av en betongplatta på mark utan underliggande isolering och med ytskikt dikt an betongen.

Vid kontroll av konstruktion via befintliga öppningar längs innervägg i tvättstuga och mellan dusch/bastu. Där uppmättes fuktvärden under kritisk nivå för mikrobiell tillväxt och normal lukt upplevdes.

Fuktkvoten uppmättes till 12-16 %.

Flytande golvkonstruktion och eventuella väggsyllar riskerar att drabbas av fuktskador på grund av naturlig fuktpåverkan om fuktskyddet är bristfälligt utfört alternativt saknas. Fuktvandring kan ske från marken genom betongen till organiskt material genom så kallad kapillärsugning och diffusion, vilket kan leda till skador med lukt av mikrobiell karaktär. Om väggsyllarna är tryckimpregnerade kan även en kemisk lukt förekomma.

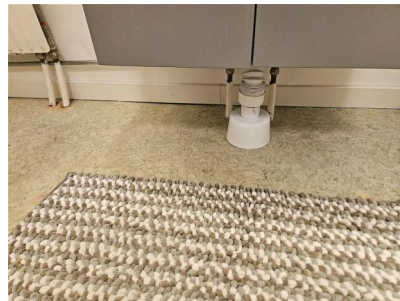
Rör genomföringar finns i golv.

Golvbeläggningen är otät runt rör och längs kanterna (saknar uppvik mot tröskel/väggar).

Noterade brister längs golvet kan medföra en risk för att fukt/vatten tränger ner i omkringliggande konstruktioner och orsakar fuktskador (t ex. rör läckage).

Vid uppbyggnaden av utrymmet var detta tillåtet och utförandet anses därför vara fackmässigt utfört. I dagens branschregler är detta inte längre tillåtet.

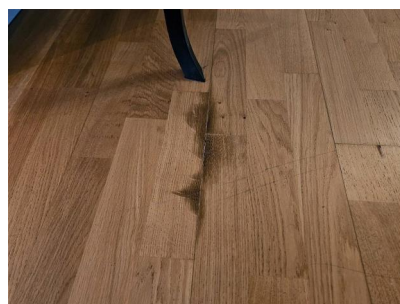
Längs golvbeläggningen förekommer områden med missfärgningar.

Vilket bedöms uppkommit av yttre påverkan i vardagslivet och inte föranlett till bakomliggande skador.

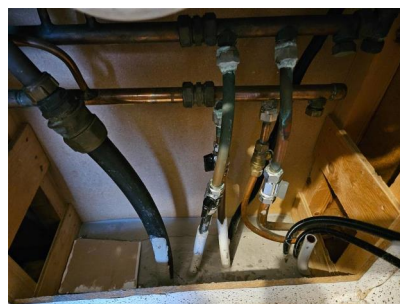
Tvätt utrymmet har äldre yt-/tätskikt och utförande.

Installerad rörslits (vatten/värme) saknar underliggande fuktskydd / tätskikt eller annan indikering/ larmande vid eventuellt dropläckage.

Eftersom funktionen, som innebär att ytskiktet/tätskiktet ska vara vattentätt, kan vara nedsatt finns en ökad risk att vatten tränger igenom ytskiktet/tätskiktet med vattenskadorna i omringliggande konstruktioner som följd.

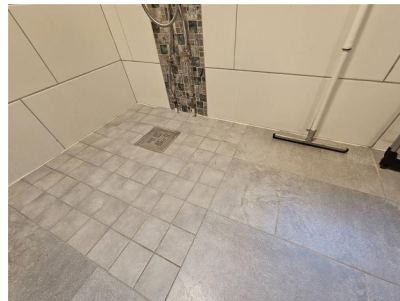
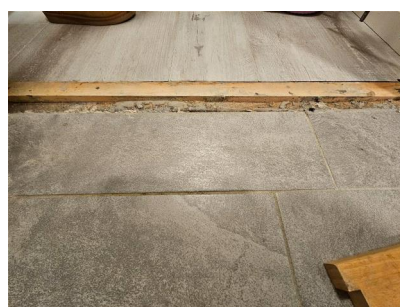
Våtrummet påvisar avvikelser gentemot branschregler\*.

Fuktsäkert uppvik mot tröskel/väggar saknas.

Rör genomföringar golv finns i dusch zonen.

Brunnsmanschett/tätskikt är felmonterad.

Klämringen buktar och är lös (ur sitt läge).

Golvfall är ojämnt.

Ovanstående brister gällande utförande, innebär att arbetet inte har utförts enligt Boverkets byggregler, gällande branschregler\* samt monteringsanvisningar för samtliga material. Följs inte detta riskerar man få nedsättning eller i sämsta fall helt utebliven skadeersättning från sitt försäkringsbolag (villahem), vid en skada.

Riskerna kan minskas om duschkabin installeras istället för öppen duschzon och brukas tills en planerad helrenovering utförs av utrymmet med hjälp av behörig fackman/våtrum.

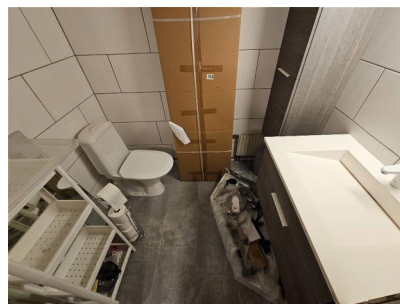
På grund av renoveringen har besiktningen inte kunnat genomföras.

Vi rekommenderar att fackman/våtrum/el kontaktas för färdigställande av utrymmet.

En kompletterande besiktning kan utföras när renoveringen är klar.

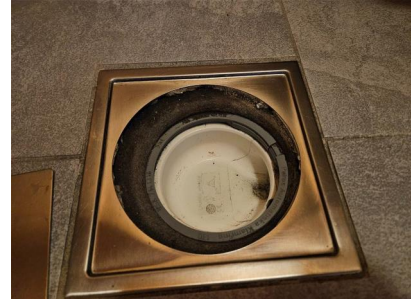
Avledning via spygatt ifrån golvbrunn finns installerad.

Denna lösning kan fukt/vatten bli stående och avvikande lukt kan uppstå periodvis. Vilket åtgärdas via spolning vatten och regelbunden normal rengöring (samtidigt som golvbrunn våtrum).

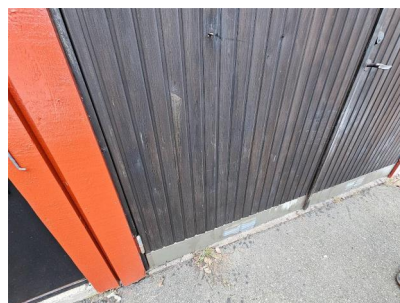
Torrspäckor finns på garagedörr.

Dessa bedöms inte ha lett till bakomliggande skador.

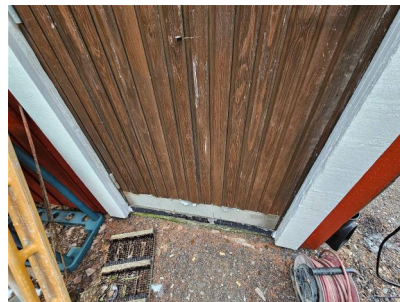
Mindre rötskador finns i dörr.

Dessa bedöms inte ha lett till bakomliggande skador.

Rekommenderas att skadade trä detaljer byts ut och åtgärdas vid framtida planerat förebyggande underhåll/renoveringar.
