# Besiktningsprotokoll

Anticimex Försäkringsbesiktning i samarbete med Fastighetsbyrån

| Fastighetsbeteckning:<br>Fåret 17 | |
| Fastighetsadress:<br>Tångavägen 3 | |

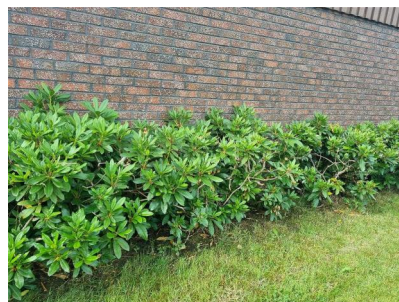
Växter finns i anslutning till grundmur.

När det finns rabatter och växter nära grundmuren finns risk att fukt stannar kvar i väggarna. Detta kan i sin tur orsaka invändiga fuktskador. Växternas rötter kan också skada grundmuren och sätta dräneringsledningen ur funktion.

Området närmast huset rekommenderas att vara fritt från växtlighet.

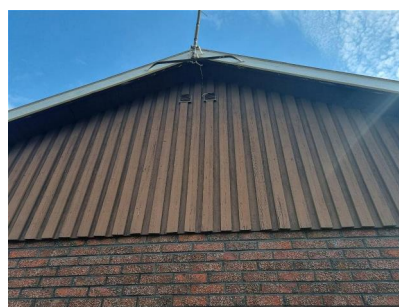
Fasadpanelen är i behov av målning/underhåll.

Fasadbeklädnad och träkonstruktioner där målningsbehov finns riskerar att få fukt- och rötskador på grund av sämre vattenavvisande förmåga. För att öka livslängden på fasadbeklädnaden rekommenderas målning och underhåll.

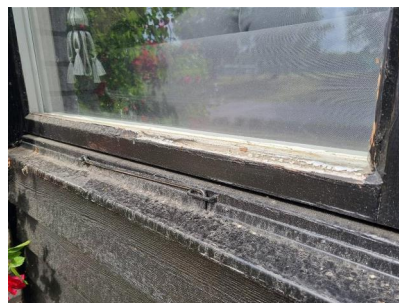
Fönster är i behov av mindre underhåll då det lokalt noterades att kittsläpp.

Fönsterbågar och fönsterkarmar där underhållsbehov finns riskerar att få fukt- och rötskador på grund av sämre vattenavvisande förmåga.

För att öka livslängden på fönster rekommenderas underhåll.

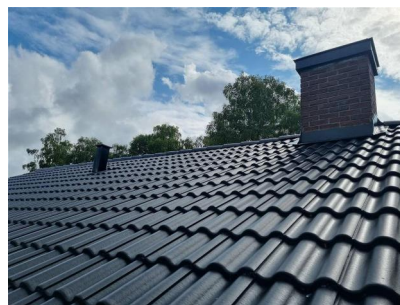
Vattplåtar har ett mindre underhållsbehov.

Rekommenderas att slipning/målning utförs alternativt att de äldre plåtarna byts ut.

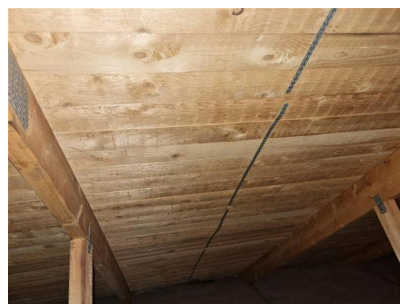
Mindre mikrobiell påväxt finns på underlagstaket.

Detta kan vara ett tecken på att vinden tillförs fukt inifrån bostaden. Observera att besiktning av bostadens ventilationssystem inte har ingått i uppdraget.

Vidare noterades fuktfläckar på insidan av gavlarna. Dessa är oförändrade sedan nuvarande ägare tog över huset. Man kan med fördel markera påverkade områden för att lättare kunna notera eventuell förändring. Skulle områdena öka i storlek rekommenderas en fördjupad undersökning för att utreda orsak/omfattning samt lämplig åtgärd.

För att komma tillrätta med detta kan fuktillförseln inifrån bostaden behöva minskas. Det kan göras genom att ventilationen i bostaden förbättras samt att eventuella otätheter i vindsbjälklaget (tak-/väggvinklar, taklucka med mera) tätas. Läs Anticimex faktablad om ouppvärmda vindsutrymmen för tips och råd.

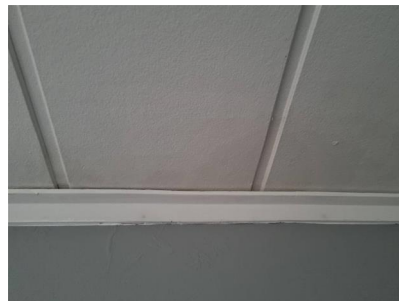
Mindre fuktfläck noterades vid takvinkel.

Denna oförändrad sedan fastighetsägaren tog över huset.  
Vid fuktindikering noterades inga avvikande värden.

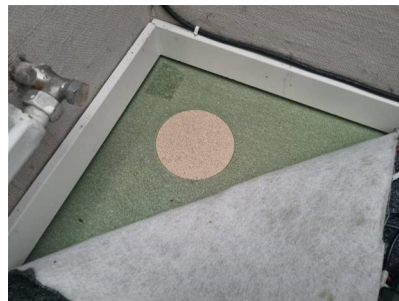
Grundläggningen består av en betongplatta på mark utan underliggande isolering och med en flytande golvspånskiva på ett underlag av sand. Denna konstruktion får ofta skador på grund av naturlig fuktvandring. Kontrollen gjorde via äldre provhål i konstruktionen vid yttervägg och hjärtvägg. Fuktmätning har ej utförts då konstruktionen inte är uppreglad.

Eftersom delar av källarens utvändiga fuktskydd (dagvattenssystem, dräneringssystem samt fuktskydd utvändigt källarytterväggarna) är äldre än 25 år, vilket betraktas som dessa delars genomsnittliga tekniska livslängd, så kan systemet ha nedsatt funktion. Vid fuktindikering av grundmurarna uppmättes inga avvikande värden.

Det rekommenderas att de organiska material som har kontakt med betongplattan tas bort och ersätts med en fuktsäker konstruktion för att förhindra att mikrobiell lukt sprids till boendemiljön. I samband med renoveringen rekommenderas det att kringliggande konstruktioner kontrolleras för eventuella följdskador – avvikelser åtgärdas naturligtvis.

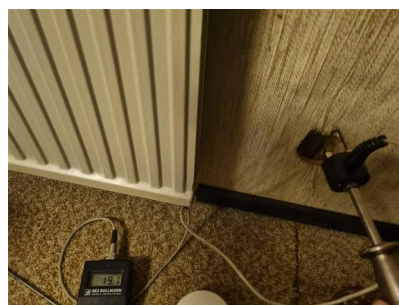
Vid kontroll av konstruktion uppmättes fuktvärden över kritisk nivå för mikrobiell tillväxt och normal lukt upplevdes. Risk för mikrobiell tillväxt föreligger om den relativa fuktigheten (RF) i den omgivande luften är över 75% vilket i furuvirke motsvarar en fuktkvot (FK) på 17%.

Källargrundmurar med påreglade isolerade ytterväggar.  
Provhål fanns sedan tidigare besiktning.  
Fuktkvoten uppmättes till 19,1% i träregel och normal lukt upplevdes i provhålet

Det rekommenderas att de organiska material som har kontakt med källarväggarna tas bort och ersätts med en fuktsäker konstruktion för att förhindra att mikrobiell lukt sprids till boendemiljön. I samband med renoveringen rekommenderas det att kringliggande konstruktioner kontrolleras för eventuella följdskador – avvikelser åtgärdas naturligtvis.

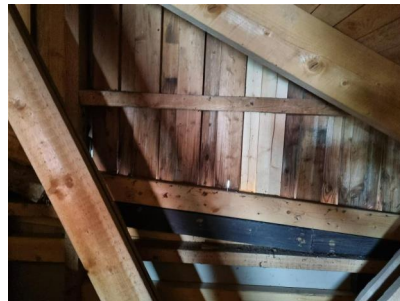
Fuktfäckar noterade på gavel mot huset.

Dessa fanns vid tidigare besiktning och är oförändrade.  
Vid fuktindikering noterades inga förhöjda värden.

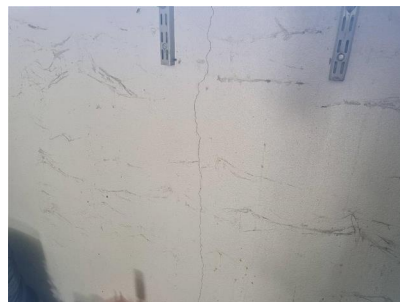
Spricka/or finns i yttervägg.  
Dessa bedöms inte vara aktiva utan äldre.

Vidare noterades äldre rostig gjutjärnsbrunn.  
Vid en framtida renovering bör golvbrunnen bytas ut
