**Fastighetsuppgifter**

Fastighetsbeteckning  
Björketorps-Buarås 2:10  
Adress  
Stockabäck 400  
438 97 Rävlanda

Uppdragsnummer O21938  
Besiktningsdatum 2025-10-27  
Besiktningsföretag OBM Besiktning Väst AB  
Besiktningsförrättare Roger Gustafsson  
Närvarande Säljare  
Giltig till och med 2026-10-26

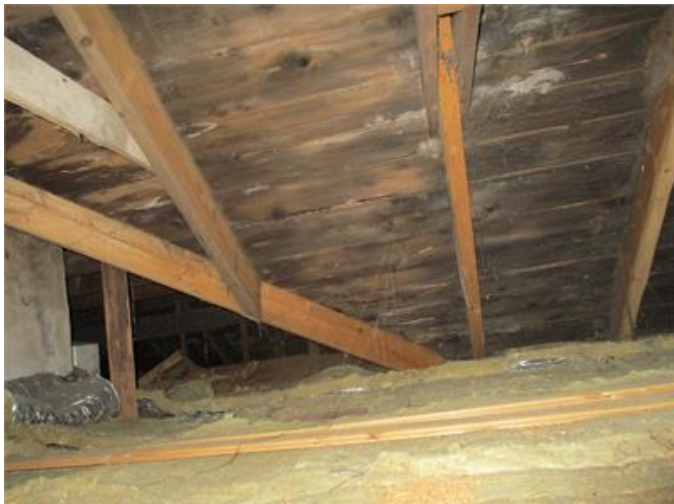
| Besiktningresultat | | | | | |
|---|---|---|---|---|---|
| Vind | | | X | | Lokala missfärgningar och mikrobiell påväxt samt någon form av svamppåväxt noterades på insidan av yttertak. I vinden upplevs också en avvikande lukt. Vi rekommenderar att en fortsatt teknisk undersökning utförs av vinden. |

Lokala missfärgningar och mikrobiell påväxt insida yttertak i vind

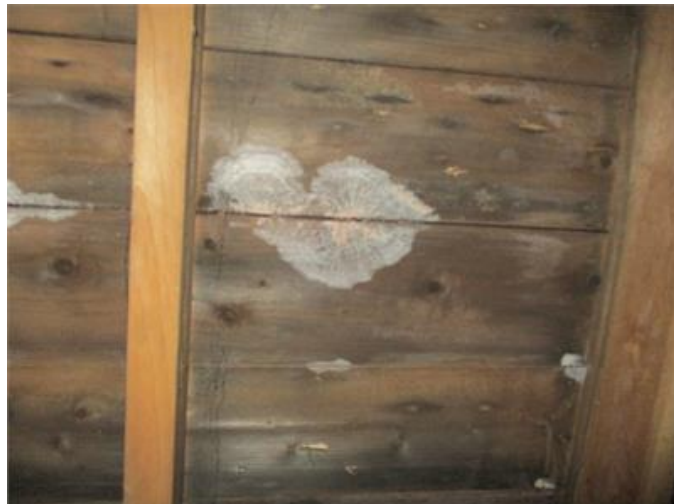
Svamppåväxt insida yttertak i vind

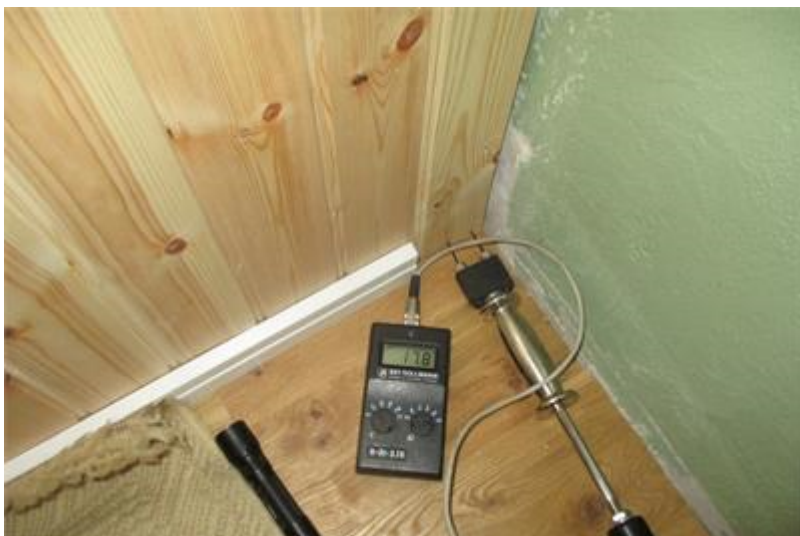
| Konstruktionsdel | Utreglad vägg i sovrum 1 och atelje |

Två stickprovsvis fuktmätningar utfördes i utreglade väggar i sovrum 1 och atelje. Fuktkvoten mättes till ca 18 % vilket är över det kritiska gränsvärdet för mikrobiell tillväxt.

Notera att stickprovsmässig undersökning är utförd samt att mätvärden normalt sett kan variera över årstiderna varför dessa i sig inte kan beskriva omfattningen av, eller utesluta, en fuktproblematik. För att säkert fastställa konstruktionens kondition och fuktstatus måste en mer omfattande undersökning utföras.
