# Besiktningsprotokoll

Anticimex Försäkringsbesiktning i samarbete med Fastighetsbyrån

| Fastighetsbeteckning:<br>Stavre 2:4 | |

| Besiktningsdatum:<br>2026-01-29 | Protokollnummer:<br>69501037 |

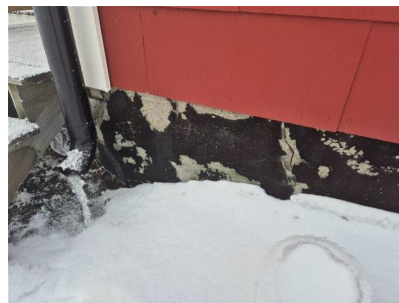
Sprickor finns i sockel.

Detta kan leda till fukt- och frysskador i konstruktionen.

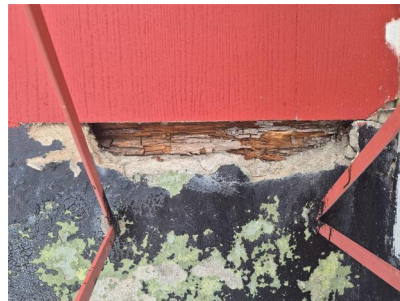
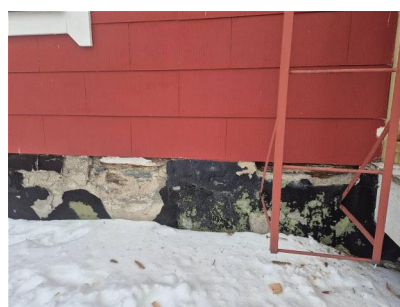
Rötskador finns i nedersta syllstock på mindre område på husets baksida. Upplevs inte vara djupgående rötskador men jag rekommenderar att undersöka saken vidare för att utreda omfattningen. Övriga delar av syllstocken är väl täckt av fasadpanel och sockel och bedöms vara i ett gott skick. Torpargrunden saknar lucka så det går ej att kontrollera inifrån. Undersök möjligheten att öppna upp en lucka/inspektionshål till torpargrund/krypgrund för att bedöma ifall utrymmet är krypbart eller ej.

Rötskador finns i nedersta syllstock på mindre område på husets baksida.

Rötskador är ett tecken på bristande fuktskydd/hög fuktpåverkan, som även kan leda till fuktrelaterade skador i bakomliggande konstruktioner.

Vi rekommenderar en fördjupad undersökning för att bedöma orsak och omfattning.

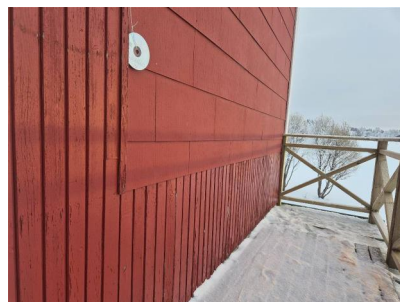
Fasadpanelen av trä är i behov av målning/underhåll.

För att öka livslängden på fasadbeklädnaden rekommenderas målning och underhåll.

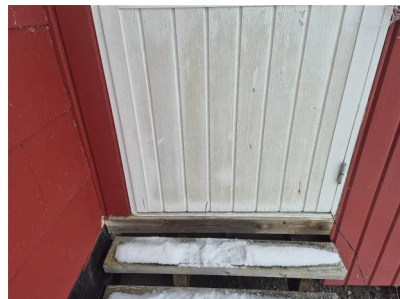
Dörr till uterum är i behov av målning/underhåll.

För att öka livslängden på dörr rekommenderas målning och underhåll.

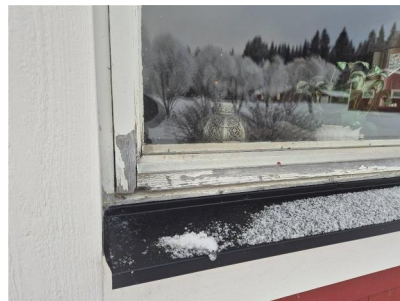
Fönster är i behov av målning/underhåll.

För att öka livslängden på fönster rekommenderas målning och underhåll.

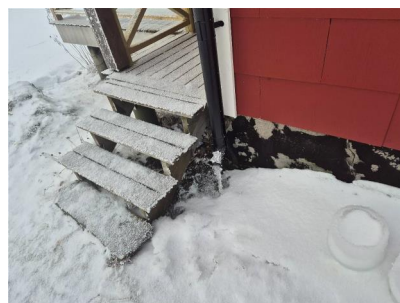
Stuprör avslutas nära husliv.

Stuprör som avslutas intill husliv (ovan mark) kan medföra en ökad fuktbelastning på grundmur/sockel med fuktrelaterade skador som följd.

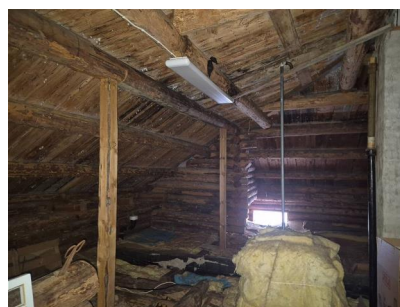
På vinden noteras en del rimfrost på underlagstakar och spikar. Detta tyder på att fukt genom konvektion leds upp på vinden och kondenserar mot underlagstaket. Genom att förbättra ventilationen (till och frånluft) inne i huset kommer den fuktiga luften ut genom ventiler istället för att vandra upp till vinden. Detta är vanligt förekommande på hus med självdragsventilation.

Vid kontroll av vinden har fuktvärden över kritisk fuktnivå för mikrobiell tillväxt uppmättes.

Fuktkvoten i underlagstak/takbjälkar uppmättes till 18% och rimfrost förekommer på underlagstak.

För att komma tillrätta med detta kan fukttillförseln inifrån bostaden behöva minskas. Det kan göras genom att ventilationen i bostaden förbättras samt att eventuella otätheter i vindsbjälklaget (tak-/väggvinklar, taklucka med mera) tätas. Läs Anticimex faktablad om ouppvärmda vindsutrymmen för tips och råd.

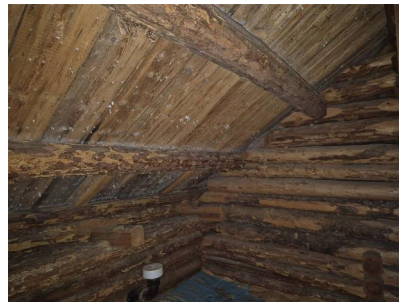
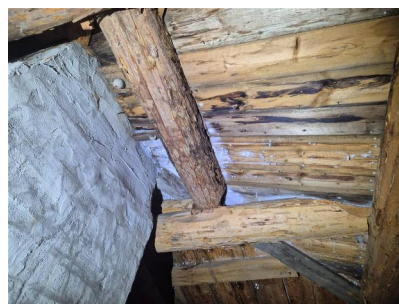
Underlagstaket har äldre fuktfläckar.

Noterade fuktfläckar uppstod innan takomläggningen.

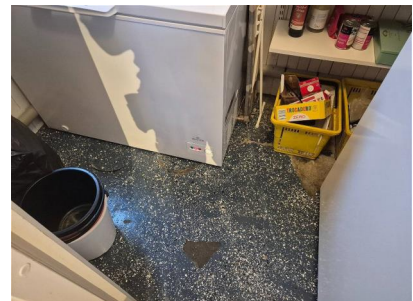
Sprickor finns på betongplatta.

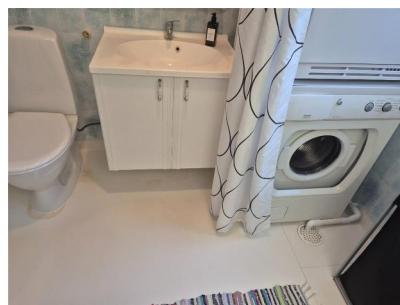
Våutrymmet har äldre yt-/tätskikt.

Eftersom funktionen, som innebär att ytskiktet/tätskiktet ska vara vattentätt, kan vara nedsatt finns en ökad risk att vatten tränger igenom ytskiktet/tätskiktet med vattenskador i omkringliggande konstruktioner som följd.

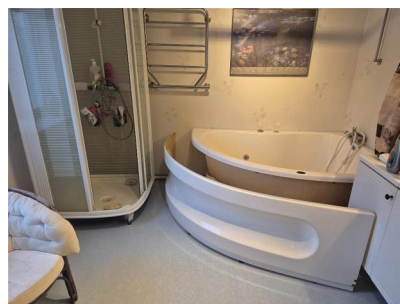
Våutrymmet har äldre yt-/tätskikt.  
Äldre golvbrunn med förhöjningsring

Eftersom funktionen, som innebär att ytskiktet/tätskiktet ska vara vattentätt, kan vara nedsatt finns en ökad risk att vatten tränger igenom ytskiktet/tätskiktet med vattenskador i omkringliggande konstruktioner som följd.
