Besiktningssprotokoll

Anticimex Försäkringsbesiktning i samarbete med Fastighetsbyrån

| Fastighetsbeteckning: Gatugårda 1:65 | |

| Besiktningdatum: 2026-01-30 | Protokollnummer: 69493705 |

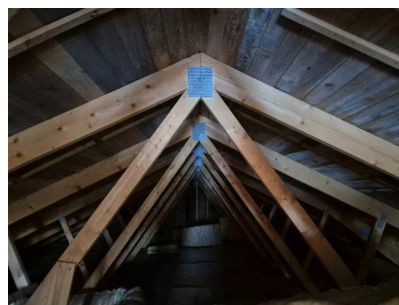
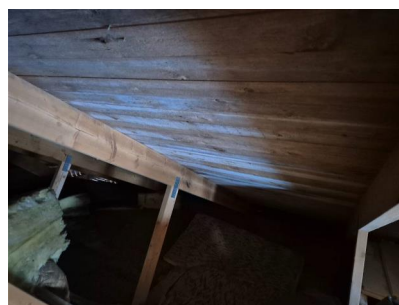
Utvändigt / Vind

Vid kontroll av vinden har fuktvärden under kritisk fuktnivå för mikrobiell tillväxt uppmätts, dock finns mikrobiell påväxt på underlagstak.

Fuktkvoten i underlagstak/takbjälkar uppmättes till 13 %.

Den upptäckta mikrobiella påväxten på underlagstaket är ett tecken på att vinden har tillförts eller tillförs fukt inifrån bostaden. Observera att besiktning av bostadens ventilationssystem inte har ingått i uppdraget.

För att komma tillrätta med detta kan fukttilförseln inifrån bostaden behöva minskas. Det kan göras genom att ventilationen i bostaden förbättras samt att eventuella otätheter i vindsbjälklaget (tak-/väggvinklar, taklucka med mera) tätas. Läs Anticimex faktablad om oppvärmda vindsutrymmen för tips och råd.

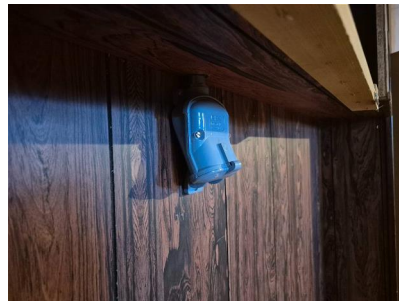
Källarplan / Hobbyrum

3-fasuttag i metall finns.

Denna typ av uttag tillverkas inte längre då de anses medföra en stor risk för personskada.

Kontakta en elektriker för kontroll och åtgärd.

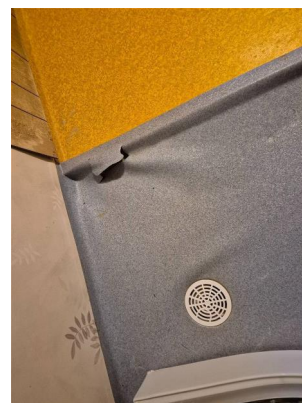
Källarplan / Dusch/Toalett

Våtutrymmet har äldre yt-/tätskikt.

Utrymmet är äldre och har passerat tiden för sin tekniska livslängd.

Renovering av utrymmet rekommenderas. Kontakta en behörig våtrumsentreprenör för en renovering. I samband med renoveringen bör omkringliggande konstruktioner kontrolleras för att upptäcka eventuella följdskador.
