# Besiktningsprotokoll

Anticimex Försäkringsbesiktning i samarbete med Fastighetsbyrån

| Fastighetsadress:<br>Norrvägen 11 | |

| Besiktningsdatum:<br>2026-01-30 | Protokollnummer:<br>69513306 |

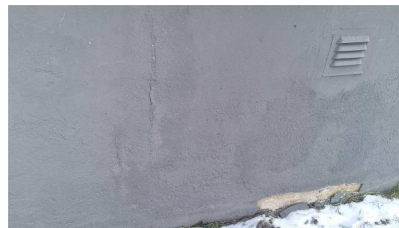
Mindre sprickor och putssläpp finns i sockel och entrétrapp.

Bedöms inte ha lett till bakomliggande skador.

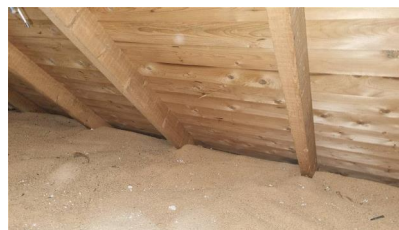
Vid kontroll av vinden uppmättes fuktvärden under kritisk fuktnivå för mikrobiell tillväxt och en normal lukt upplevdes.

Det finns risk för mikrobiell tillväxt om den relativa fuktigheten (RF) i den omgivande luften är över 75 %. I furuvirke motsvarar det en fuktkvot (FK) på 17 %. Fuktkvoten i underlagstak/takbjälkar uppmättes vid besiktningstillfället till ca 10 %. Detta värde varierar dock under året beroende på årstid och utomhusklimat.

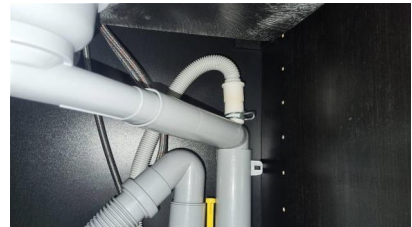
- Upphängningsbygel saknas på avloppsslang från diskmaskinen.

När upphängningsbygel saknas ökar risken för brott på slangen med läckage som möjlig följd.

För att hindra brott på avloppsslang rekommenderas komplettering av upphängningsbygel.

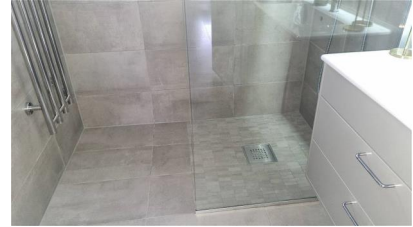
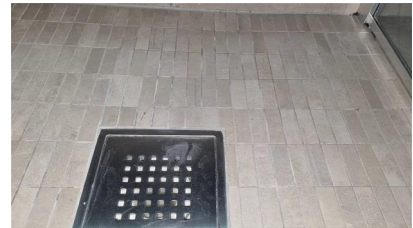
- Mindre svacka på golv noterades intill golvbrunnen.

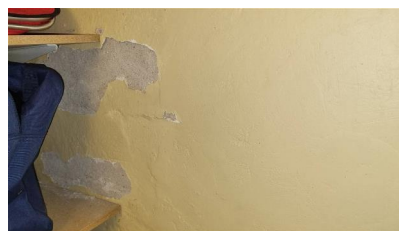
- Utvändigt fuktskydd är äldre och lokala putssläpp förekommer.

Eftersom källarens utvändiga fuktskydd (dagvattensystem, dräneringssystem samt källarytterväggarnas utvändiga fuktskydd) är äldre, så kan systemet ha nedsatt funktion. Detta ökar risken för invändiga fuktskador i källaren.

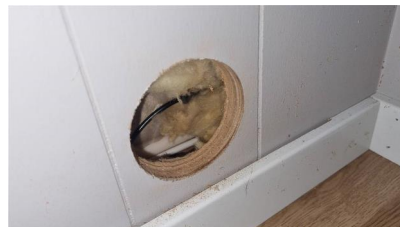
Vid kontroll av väggkonstruktion uppmättes fuktvärden över kritisk nivå för mikrobiell tillväxt och mikrobiell lukt upplevdes.

Källargrundmurar med påreglade isolerade ytterväggar. Denna konstruktion får ofta skador på grund av naturlig fuktvandring. Det finns risk för mikrobiell tillväxt om den relativa fuktigheten (RF) i den omgivande luften är över 75 %. I furuvirke motsvarar det en fuktkvot (FK) på 17 %. Den relativa fuktigheten uppmättes till 88 % vid 7,7 grader.

Jag rekommenderar en fördjupad undersökning för att bedöma orsak och omfattning av detta.

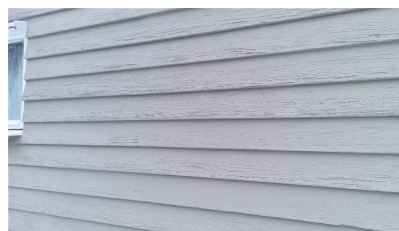
Fasadbeklädnaden har torrsprickor.

Fasadbeklädnad och träkonstruktioner där målningsbehov finns riskerar att få fukt- och rötskador på grund av sämre vattenavvisande förmåga.

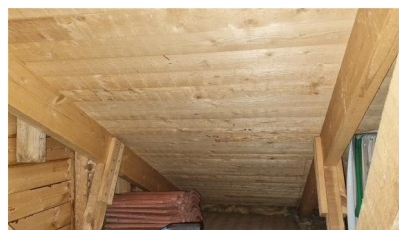
Vid kontroll av vinden uppmättes fuktvärden under kritisk fuktnivå för mikrobiell tillväxt och en normal lukt upplevdes.

Det finns risk för mikrobiell tillväxt om den relativa fuktigheten (RF) i den omgivande luften är över 75 %. I furuvirke motsvarar det en fuktkvot (FK) på 17 %. Fuktkvoten i underlagstak/takbjälkar uppmättes vid besiktningstillfället till ca 13 %. Detta värde varierar dock under året beroende på årstid och utomhusklimat.
