**Fastighetsuppgifter**

Abborren 6

Flottaregatan 12

| Besiktningsdatum | 2026-02-03 |

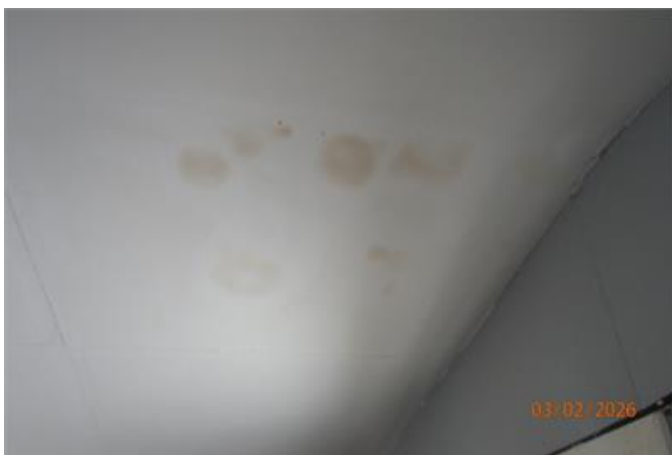
| Besiktningsresultat | | | | | |
|---|---|---|---|---|---|
| Garage tak | | | | X | Taket på garaget var snötäckt vid besiktningen. Därav kan en fullständig bedömning ej utföras. Fuktmärken noterades invändigt i garaget. Kontakta snickare eller tak firma för vidare bedömning och åtgärdsförslag. |

Märken på innertaket i garaget.

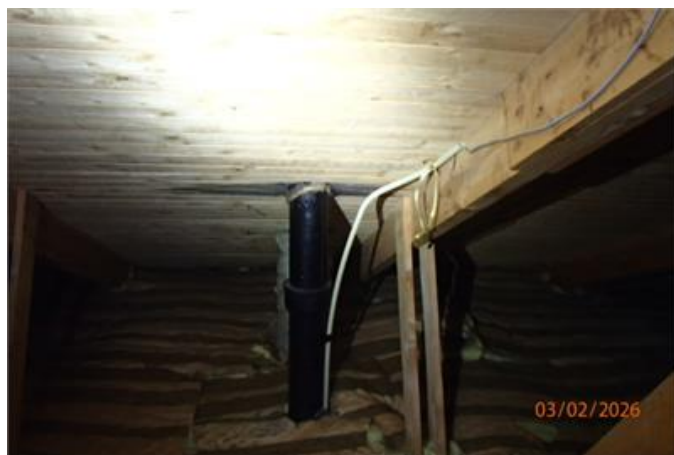
Råspont runt luftröret till wc har påverkats av fukt och fått en mörkare färg. Rekommenderar att man isolerar röret samt att man kontrollerar tätningen runt röret uppifrån taket. kontakta ev. fackman för åtgärd.

Missfärgning av råsponten runt luftar röret på vinden.

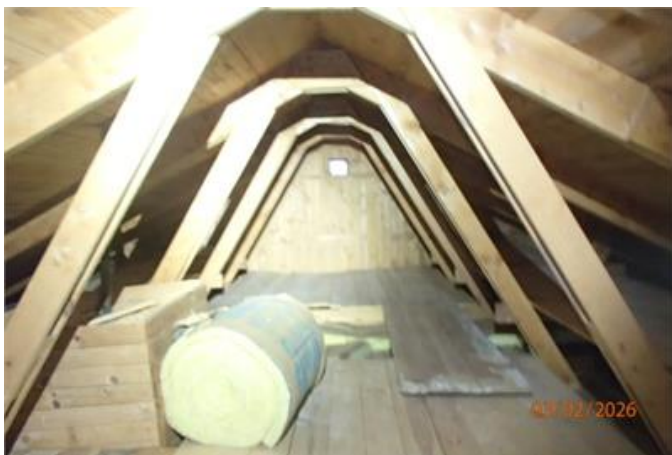
| Besiktningsresultat | | | | | |
|---|---|---|---|---|---|
| Vind | | X | | | Mikrobiell påväxt förekommer på underlagstakets undersida i normal omfattning, se kommentar/riskanalys. |

Vinden uppvisar lokala missfärgningar på insidan av yttertaket. Vid besiktningstillfället noterades inga fuktskador eller hållfasthetsförsämringar i virket som kräver byte eller förstärkning av konstruktionen. Missfärgningarna bedöms bero på kondensutfällningar under den kallare delen av året, när varm luft från boendemiljön når vinden. Mikrobiell påväxt förekommer i begränsad omfattning och bedöms inte kräva några åtgärder.

Generell bild på vinden.
