# Besiktningsprotokoll

Anticimex Försäkringsbesiktning i samarbete med Fastighetsbyrån

| Fastighetsadress:<br>Räfsarstigen 88 | |

| Besiktningsdatum:<br>2026-01-29 | Protokollnummer:<br>69525161 |

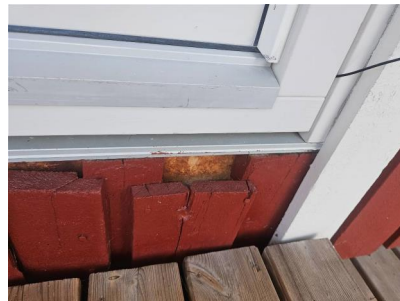
Otättheter noterades under altandörr.

När otättheter finns i fasaden ökar risken för invändiga fuktskador.

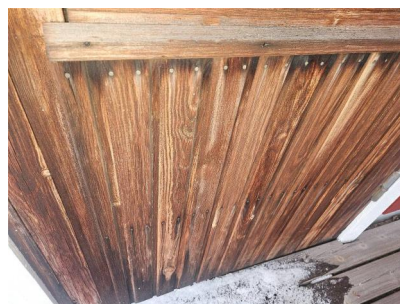
Dörr har målning/underhållsbehov.

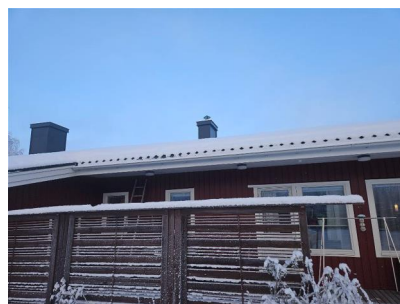
Hängränna lutar något fel.

Justera hängrännan.

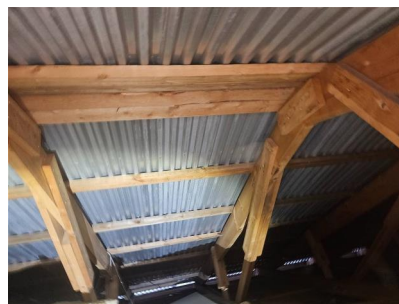
Kondensskydd saknas på vinden.

Dock finns det nya plåttaket monterat på det äldre taket.

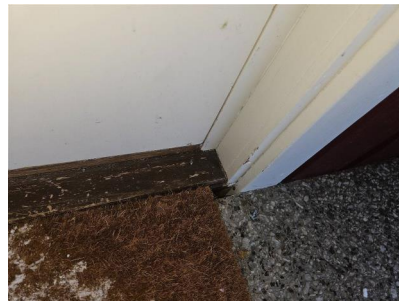
Underbleck saknas under ytterdörr.

Montera underbleck.

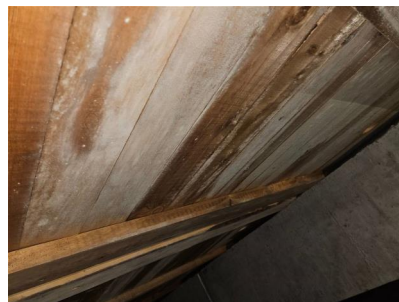
Vid kontroll av golvkonstruktionen i krypgrund uppmättes fuktvärden under kritisk fuktnivå för mikrobiell tillväxt men en avvikande kemisk lukt upplevdes samt mikrobiell påväxt noterades på trossbottenbrädorna.

Golvbjälklaget ovan den uteluftsventilerade krypgrunden riskerar att drabbas av fuktskador på grund av naturlig fuktpåverkan. Detta kan i sin tur leda till mikrobiella skador (angrepp av mikroorganismer) som kan leda till att mikrobiell lukt sprids till boendemiljön. Fuktkvoten uppmättes till ca 13%FK

I krypgrunden finns en undertrycksfläkt installerad. denna typ av installation har för avsikt att motverka att eventuell kemisk lukt sprider sig till boendemiljön. Viktigt vid denna typ av installation är fläkten är igång kontinuerligt och att eventuella tryckförändringar ej uppstår. Observera att en undertrycksfläkt inte har någon fuktsänkande effekt.

I kryppgrunden noterades mikrobiell påväxt på trossbottenbrädorna, därför rekommenderar jag att man monterar in en avfuktare i utrymmet för att vara säker på att fuktnivåerna i grunden håller sig under gränsnivå för mikrobiell tillväxt.

Man bör även montera in en avfuktare i utrymmet för att säkerställa att hålla fuktnivåerna i grundläggningen under gränsnivå för mikrobiell tillväxt.

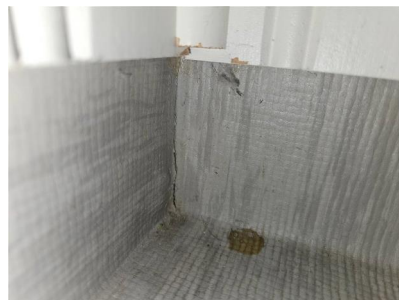
Otättheter finns i golvmattan i skarv samt vid rör genomföringar.

När otättheter förekommer i golvmattan ökar risken för fuktskador i underliggande konstruktioner.

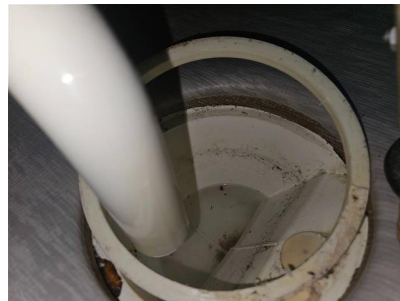
-I badrum/wc noterades brister som medför en ökad risk för fuktskador bla: Väggbeklädnad av trä är ej godkänd i ett våtutrymme, rörgenomföringar finns i golvet samt andra brister.

I utrymmet noterades ett antal brister:

- Äldre ytskikt.
- Väggbeklädnad av trä är ej godkänd i ett våtutrymme.
- Äldre golvbrunn med lös klämring.
- Otäta rörgenomföringar finns i golvet

Dessa brister kan medföra en ökad risk för fuktskador i angränsande konstruktioner.

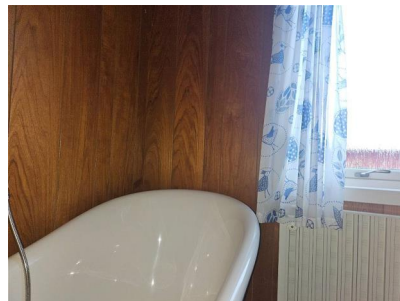
Fönster är olämpligt placerat.

Fönstrets placering i våtutrymmet utgör en risk för fuktskador i fönster- och väggkonstruktionen.

För att minska risken för fuktskador på fönster och väggkonstruktion rekommenderas att man skyddar fönstret mot vattenbegjutning.

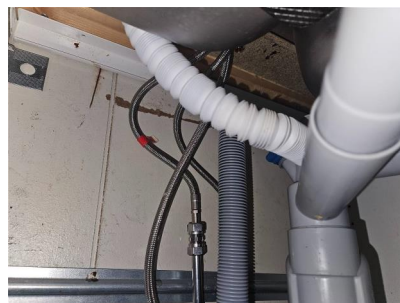
Upphångningsbygel saknas på avloppslang från diskmaskinen.

För att hindra brott på avloppsslang rekommenderas komplettering av upphångningsbygel.

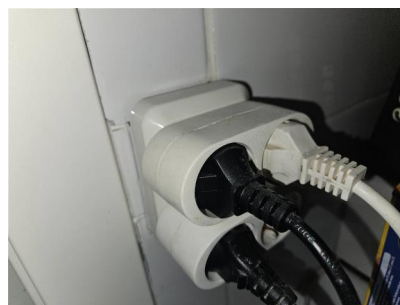
Löst eluttag samt blottade eltrådar noterades i utrymmet.

Montera fast eluttaget samt montera skydd ovan eltrådarna.

Vid osäkerhet kontakta elektriker.

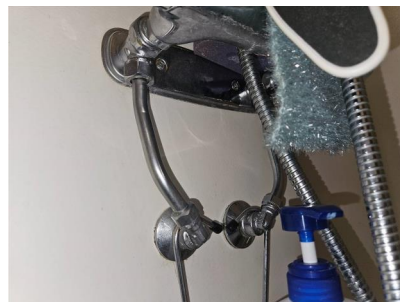
I utrymmet noterades brister:

- Rör genomföringar finns i golvet.
- Rör genomföringar finns i vägg i duschzon.

Dessa brister kan medföra en ökad risk för fuktskador i angränsande konstruktioner.

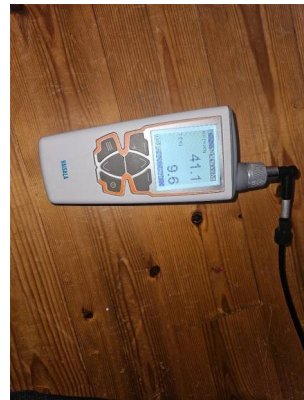
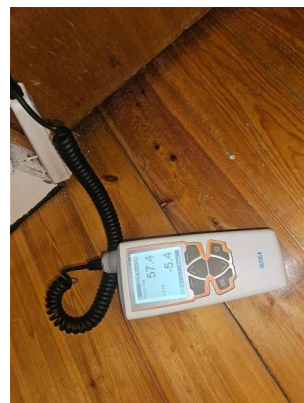
Vid fuktmätning samt kontroll av den uppreglade golvkonstruktionen ovan betongplattan i ekonomidelen uppmättes förhöjda fuktvärden i matkällaren i utrymmet men ingen avvikande lukt upplevdes från golvkonstruktionen.

Vid kontroll av golvkonstruktion uppmättes fuktvärden över kritisk nivå för mikrobiell tillväxt och normal lukt upplevdes.

Grundläggningen består av en betongplatta på mark utan underliggande isolering och med ett uppreglat isolerat golv dikt an betongen. Denna konstruktion får ofta skador på grund av naturlig fuktvandring.

I matkällaren i utrymmet uppmättes 18,7%FK

I mätpunkt 1 mot garageinnersdörr uppmättes: 41,1%RF vid 9,6 grader.

I mätpunkt 2 mot yttervägg vid groventredörr uppmättes: 57,4 vid 5,4 grader.

Därför rekommenderar jag att en fördjupad undersökning görs för att bedöma orsaken till samt omfattningen.

Vi rekommenderar en fördjupad undersökning för att bedöma orsak och omfattning. Det är viktigt att tänka på att denna rekommendation om fördjupad undersökning gäller hela utrymmet.

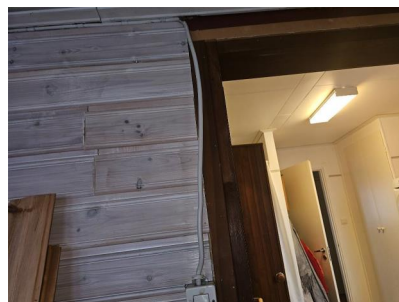
Bristfällig elinstallation samt oklamrad elkabel noterades i utrymmet.

Kontakta elektriker för kontroll och åtgärd.

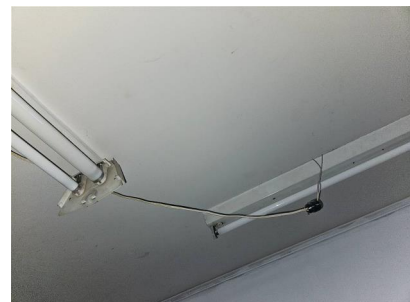
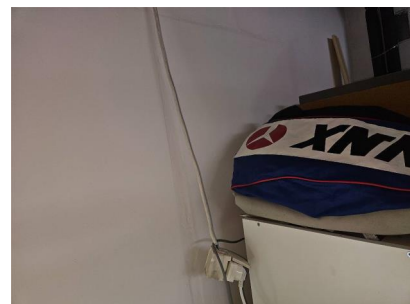
Bristfällig elinstallation samt oklamrad elkabel noterades.

Kontakta elektriker för kontroll och åtgärd.
