# Besiktningsprotokoll

Anticimex Försäkringsbesiktning i samarbete med Fastighetsbyrån

| Fastighetsadress:<br>Södra Markavägen 12 | |

| Besiktningsdatum:<br>2026-01-26 | Protokollnummer:<br>69500309 |

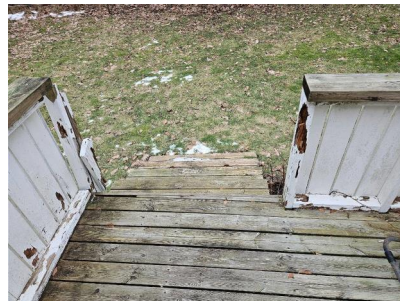
Rötskador finns på altan.

Rötskador i altan och altanräcke är ett tecken på bristande fuktskydd och hög fuktpåverkan.

Vi rekommenderar en fördjupad undersökning av snickare för att bedöma orsak och omfattning.

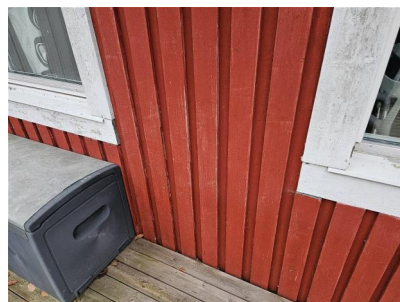
Fasadpanelen är i behov av målning/underhåll.

Fasadbeklädnad och träkonstruktioner där målningsbehov finns riskerar att få fukt- och rötskador på grund av sämre vattenavvisande förmåga. För att öka livslängden på fasadbeklädnaden rekommenderas målning och underhåll.

Fasadpanel är avslutad under tralldäck.  
Vid nästa ommålning bör närmsta trallbräda demonteras för att även kunna måla ändträ på panelen.

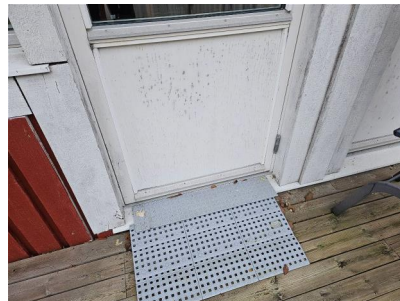
Dörrar är i behov av målning/underhåll.

Dörrar där målningsbehov finns riskerar att få fukt- och rötskador på grund av sämre vattenavvisande förmåga.

För att öka livslängden på dörr rekommenderas målning och underhåll.

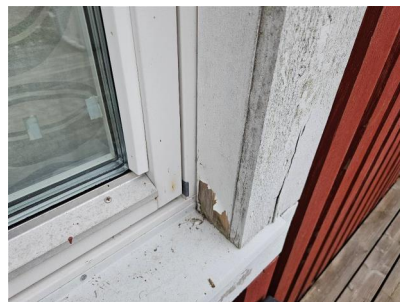
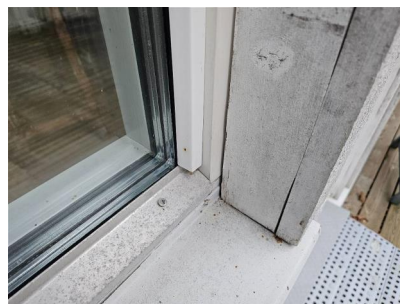
Fönstersmyg är otäta vid anslutning till fönsterkarm.

Eftersom fönstersmygar är otäta finns risk att vatten rinner in i väggen vilket i sin tur kan leda till fuktskador i väggkonstruktionen.

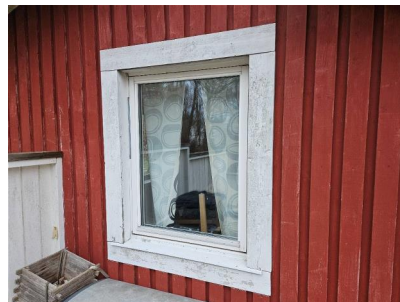
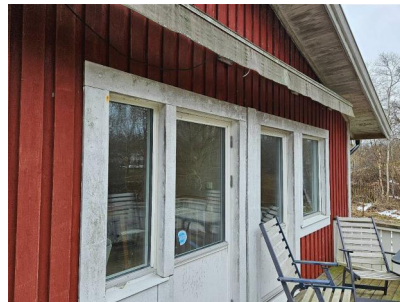
Överbleck saknas ovan fönster.

Avsaknad av bleck ovanför fönster medför en ökad risk för att vatten kan rinna in och orsaka fuktrelaterade skador i omkringliggande konstruktioner.

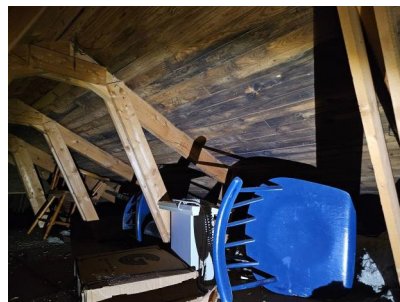
Mikrobiell påväxt finns på underlagstaket.

Detta kan vara ett tecken på att vinden tillförs fukt inifrån bostaden. Observera att besiktning av bostadens ventilationssystem inte har ingått i uppdraget.

För att komma tillrätta med detta kan fukttillförseln inifrån bostaden behöva minskas. Det kan göras genom att ventilationen i bostaden förbättras samt att eventuella otätheter i vindsbjälklaget (tak-/väggvinklar, taklucka med mera) tätas. Läs Anticimex faktablad om ouppvärmda vindsutrymmen för tips och råd.

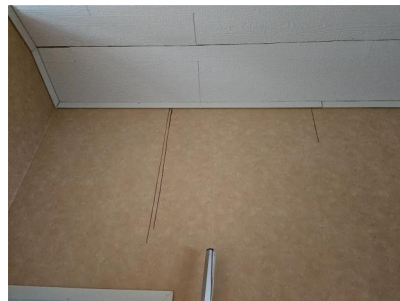
Väggen har fuktfläckar/rinnmärken.

Fuktfläckar kan bero på olika saker, och kan vara ett tecken på en tidigare eller en pågående fuktskada.

Enligt uppgift från uppdragsgivaren skall detta ha uppstått före senaste takomläggning.

Vi rekommenderar en fördjupad undersökning för att bedöma orsak och omfattning.

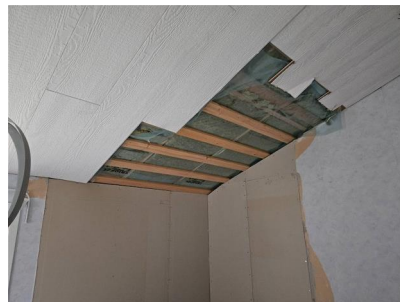
Innertak saknas till viss del.

Det rekommenderas att snickare kontaktas för bedömning av orsak samt lämplig åtgärd.

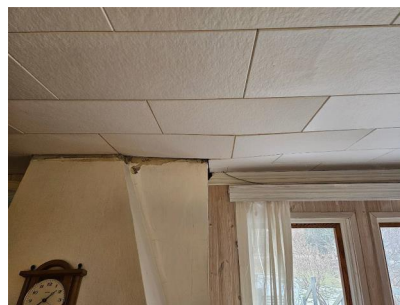
Innertak har släppt från infästningar.

Se text sovrums 2.
