# Besiktningsprotokoll

Anticimex Försäkringsbesiktning i samarbete med Fastighetsbyrån

| Fastighetsadress:<br>Kaprifolvägen 32 | |

| Besiktningsdatum:<br>2026-01-30 | Protokollnummer:<br>69512784 |

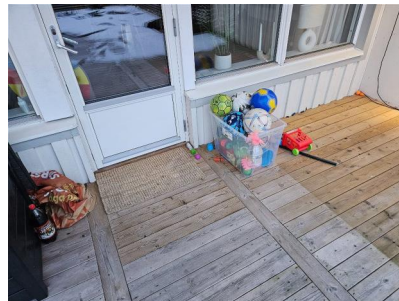
Delar av sockeln är obesiktad då altanen döljer den bakomliggande konstruktionen.

Fasadpanel är avslutad under tralldäck.

Inget att notera på synlig sockel.

Vid nästa ommålning bör närmsta trallbräda demonteras för att även kunna måla ändträ på panelen.

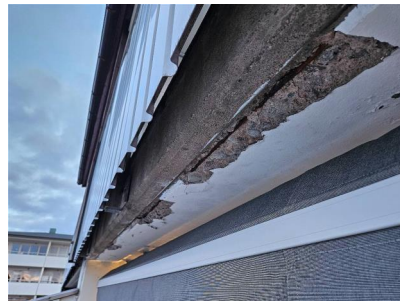
Balkongen har rostangripen armering.

När armering rostar utvidgas den kraftigt vilket kan orsaka fogsläpp och sprickbildning i balkongen. Vilket till viss del redan inträffat. Vi rekommenderar en fördjupad undersökning av murare/byggentreprenör för att bedöma orsak och omfattning.

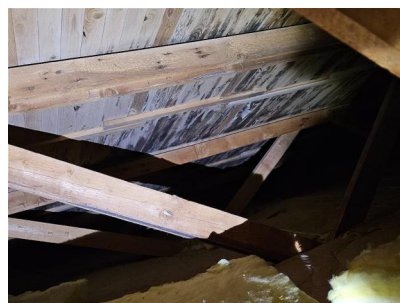
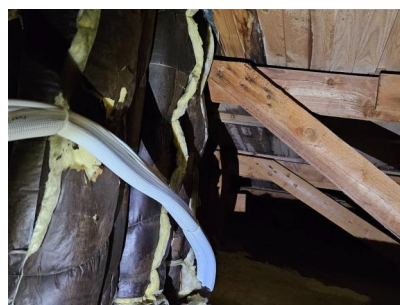
Mikrobiell påväxt finns på underlagstaket.

Detta kan vara ett tecken på att vinden tillförs fukt inifrån bostaden. Observera att besiktning av bostadens ventilationssystem inte har ingått i uppdraget.

Vidare noterades äldre fuktgenomslag vid rörgenomföringar/takhuv. Detta bedöms vara sedan tiden före takomläggning. Vid fuktindikering noterades inga förhöjda fuktindikationer.

För att komma tillrätta med detta kan fukttilförseln inifrån bostaden behöva minskas. Det kan göras genom att ventilationen i bostaden förbättras samt att eventuella otätheter i vindsbjälklaget (tak-/väggvinklar, taklucka med mera) tätas. Läs Anticimex faktablad om uppvärmda vindsutrymmen för tips och råd.

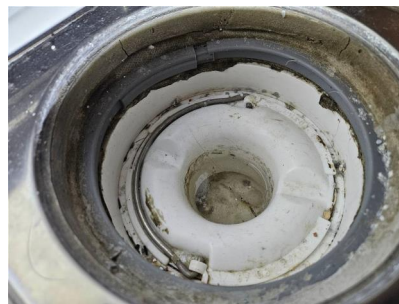
Tätskikt är felmonterat i golvbrunnen då golvbrunnsmanschett sticker fram under klämring (Ingen del av tätskiktet får ligga under klämringens vågräta undersida) och klämring är bristfälligt monterad.

När tätskikt är felmonterat i golvbrunnen är det inte fackmässigt\* utfört. Detta kan leda till fuktskador i omkringliggande konstruktioner.

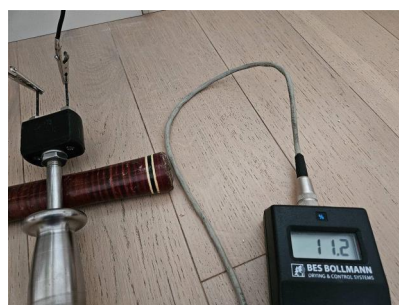
Vid kontroll av konstruktion uppmättes fuktvärden under kritisk nivå för mikrobiell tillväxt och normal lukt upplevdes.

Risk för mikrobiell tillväxt föreligger om den relativa fuktigheten (RF) i den omgivande luften är över 75 % vilket i furuvirke motsvarar en fuktkvot (FK) på 17 %.

Fuktkvoten uppmättes till 11,2 % FK.

Den påbyggda golvkonstruktionen ovanpå den uteluftsventilerade krypprunden med lättbetongbjälklag riskerar att drabbas av fuktskador på grund av naturlig fuktpåverkan. Detta i sin tur kan leda till mikrobiella skador (angrepp av mikroorganismer) som kan resultera i att mikrobiell lukt sprids till boendemiljön.

Befintlig golvkonstruktion och eventuella väggsyllar riskerar att drabbas av fuktskador på grund av naturlig fuktpåverkan. Detta i sin tur kan leda till mikrobiella skador (angrepp av mikroorganismer) som kan resultera i att mikrobiell lukt sprids till boendemiljön. Om väggsyllarna är tryckimpregnerade kan även en kemisk lukt förekomma.

Renoverad golvkonstruktion är inte mekaniskt ventilerad.

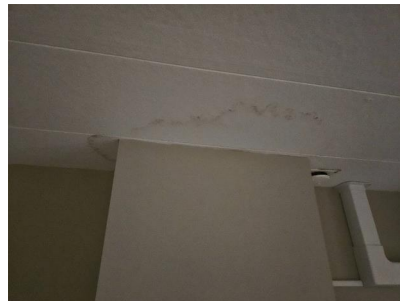
Taket har lokalt äldre fuktfläckar.

Dessa bedöms vara äldre och av estetisk karaktär.  
Vid fuktindikering noterades inga förhöjda fuktindikationer.

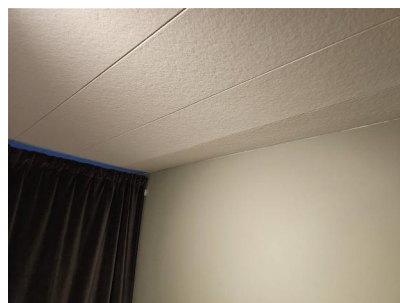
Innertak har lokalt släppt vid infästningar.

Dessa bedöms inte ha lett till bakomliggande skador.  
Kontakta snickare för åtgärd.
