# Besiktningsprotokoll

Anticimex Försäkringsbesiktning i samarbete med Fastighetsbyrån

| Fastighetsadress:<br>Flöjtvägen 8 | |

| Besiktningsdatum:<br>2026-02-03 | Protokollnummer:<br>69535141 |

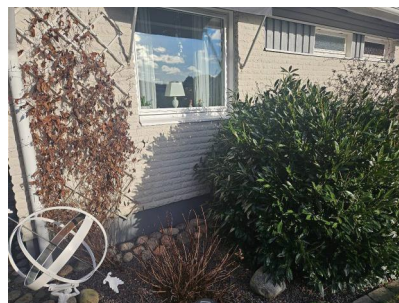
Växter finns i anslutning till byggnaden.

När det finns rabatter och växter nära byggnaden finns risk att fukt stannar kvar i väggarna. Detta kan i sin tur orsaka invändiga fuktskador. Växternas rötter kan också skada grundmuren och sätta dräneringsledningen ur funktion.

Området närmast huset rekommenderas att vara fritt från växtlighet.

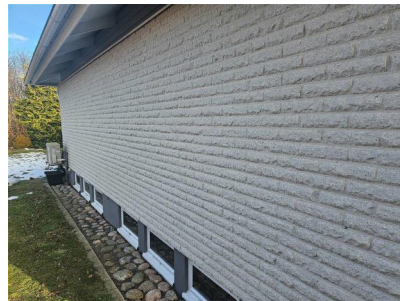
Kalksandstensfasaden är äldre.

Kalksandsten är ett starkt och tåligt fasadmaterial som kräver lite underhåll. Ofta förekommer tunna sprickor vilket oftast har kosmetisk betydelse. Med tiden behöver dock oftast fogar kompletteras samt fasadens kramling (förankring i stommen) kan rosta sönder/lossna vilket innebär att fasaden kan bukta/svikta. Vanligt förekommande är även att armeringen över fönster/dörrar rostar (utvidgas) varvid den kraften kan orsaka fogsläpp och sprickbildning i kalksandstensfasaden. Ovanstående kan i sin tur leda till fuktskador i bakomliggande konstruktioner. Stora avvikelser förekommer dock beroende på hur utsatt fasaden är.

Befintlig fasad bedöms dock vara i god kondition med hänsyn till ålder.

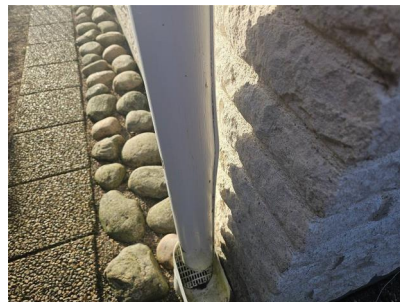
Fals på stuprör vänd mot fasad, frostsprängning förekommer på fals.

När stuprören är monterade med falsen vänd mot fasad ökar risken för fuktskador på fasad och sockel vid ett eventuellt läckage.

För att undvika skador på fasad/sockel kan man med fördel vända stuprörens fals ut från fasad."

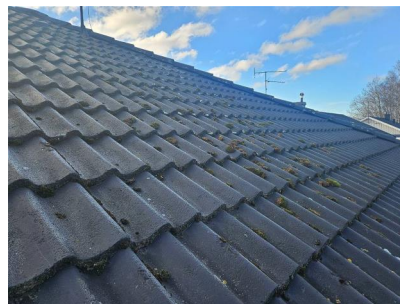
Yttertaket är äldre.

Takpannor, plåtdetaljer och underlagspapp har enligt vår bedömning en begränsad livslängd. Eftersom husets taktäckning är äldre har det ett minskat motstånd mot vatteninträngning. Detta i sin tur kan leda till fuktskador på träläkt och vidare ner i underliggande konstruktioner.

Vidare noterades viss mosspåväxt på takpannor som bör tas bort när väderleken tillåter eller möjlighet finns.

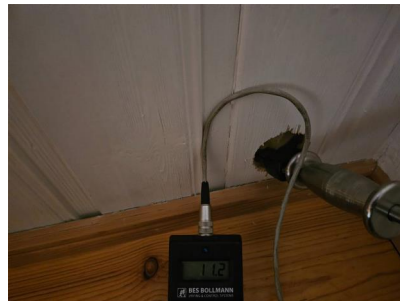
Vid kontroll av konstruktion uppmättes fuktvärden under kritisk nivå för mikrobiell tillväxt och normal lukt upplevdes.

Källargrundmurar med påreglade isolerade ytterväggar samt flytande golvkonstruktioner.

Risk för mikrobiell tillväxt föreligger om den relativa fuktigheten (RF) i den omgivande luften är över 75 % vilket i furuvirke motsvarar en fuktkvot (FK) på 17 %.

Fuktkvoten uppmättes till 11,2 % FK.

Befintlig påreglad vägg och eventuella väggsyllar samt flytande golvkonstruktioner av organiskt material riskerar att drabbas av fuktskador på grund av naturlig fuktpåverkan. Detta i sin tur kan leda till mikrobiella skador (angrepp av mikroorganismer) som kan resultera i att mikrobiell lukt sprids till boendemiljön. Om reglar/syllar är tryckimpregnerade kan även en kemisk lukt förekomma.
