# Besiktningsprotokoll

Anticimex Försäkringsbesiktning i samarbete med Fastighetsbyrån

| Fastighetsadress:<br>Älvdalsvägen 40 | |

| Besiktningsdatum:<br>2026-02-03 | Protokollnummer:<br>69531959 |

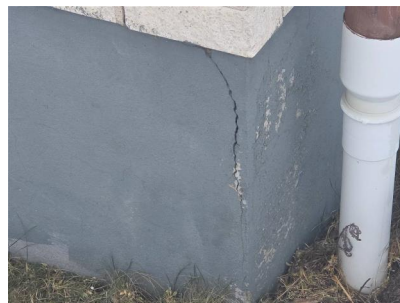
Sprickor finns i sockel.

Dessa bedöms inte ha lett till bakomliggande skador.

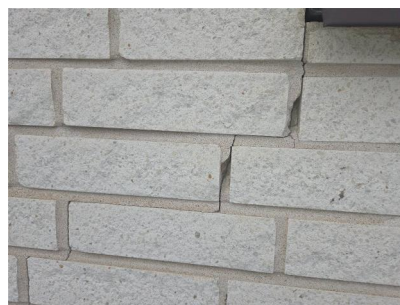
Sprickor finns i tegelfasaden.

Dessa bedöms inte ha lett till bakomliggande skador.

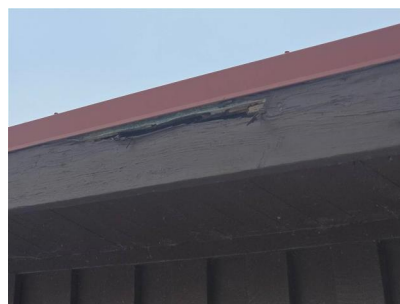
Trädetaljer är i behov av underhåll. Ex är del av vindskivor rötskadade. Detta kan med fördel bytas ut vid ev renoveringar.

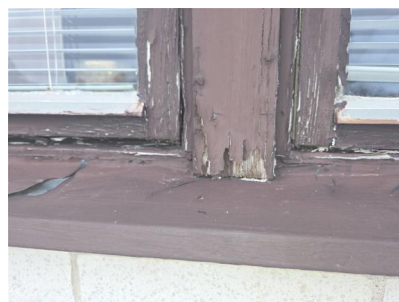
Fönster har färgsläpp och torrsprickor.

Fönsterbågar och fönsterkarmar där målningsbehov finns riskerar att få fukt- och rötskador på grund av sämre vattenavvisande förmåga.

För att öka livslängden på fönster rekommenderas målning och underhåll.

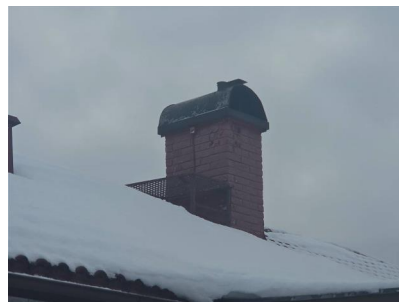
Yttertaket var snötäckt vid besiktningen.

Då yttertaket var snötäckt vid besiktningstillfället kunde inte besiktning av taket genomföras.

Vi rekommenderar en kompletterande besiktning när taket är fritt från snö.

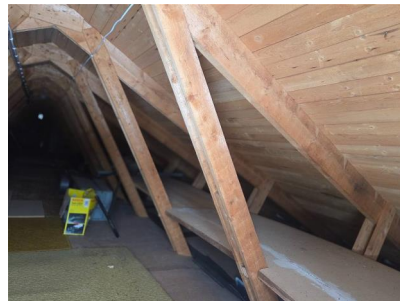
Vid kontroll av vinden uppmättes fuktvärden under kritisk fuktnivå för mikrobiell tillväxt och en normal lukt upplevdes. Underlagstak består av råspont och isolering är mineralull.

Fuktkvoten i underlagstak/takbjälkar uppmättes vid besiktningstillfället till ca 10 %.

Risk för mikrobiell tillväxt föreligger om den relativa fuktigheten (RF) i den omgivande luften är över 75% vilket i furuvirke motsvarar en fuktkvot (FK) på 17%.

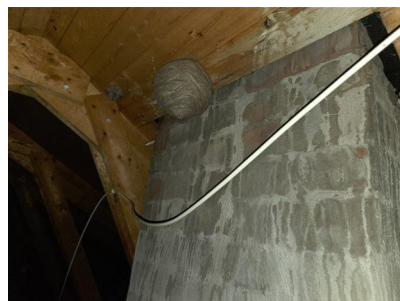
Omkring skorsten förekommer putssläpp. Kan med fördel hållas under uppsikt.

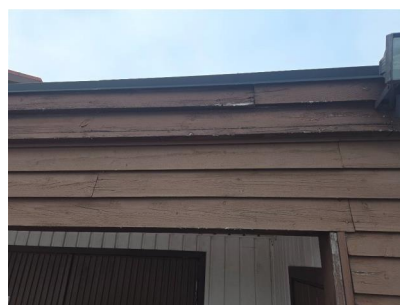
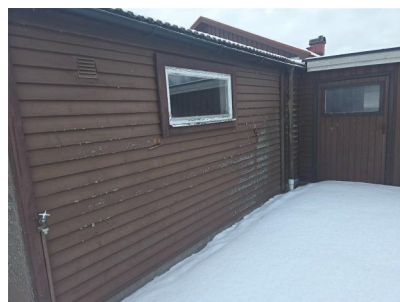
Enstaka panelbrädor har mindre rötskador. Fasadpanelen och trädetaljer är i behov av målning/underhåll. Fasadplåt mot husvägg är bristfällig och otät, risk finns för fuktinträngning.

Fasadbeklädnad och träkonstruktioner där målningsbehov finns riskerar att få fukt- och rötskador på grund av sämre vattenavvisande förmåga. För att öka livslängden på fasadbeklädnaden rekommenderas målning och underhåll. I samband med ommålning rekommenderas att de rötskadade panelbrädorna byts ut.

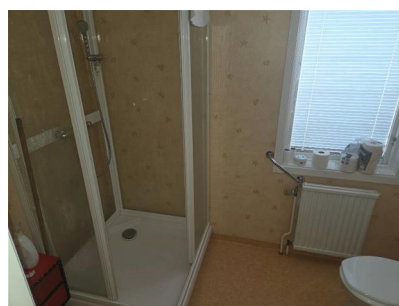
Plastmatta på golv och vägg  
- Rör förekommer genom golv

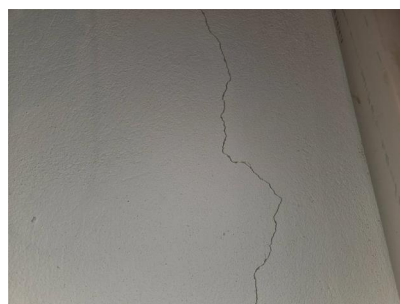
Sprickor kan noteras på väggar.

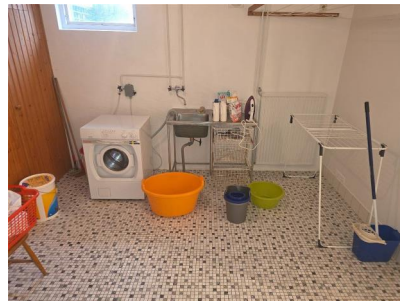
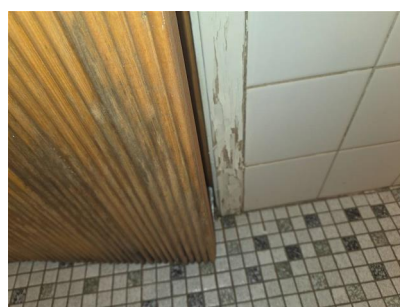
Våtutrymmet har äldre yt-/tätskikt med klinkers på golv.  
Äldre golvbrunn.  
Foder kring bastudörr är fuktpåverkad.

Eftersom funktionen, som innebär att ytskiktet/tätskiktet ska vara vattentätt, kan vara nedsatt finns en ökad risk att vatten tränger igenom ytskiktet/tätskiktet med vattenskador i omkringliggande konstruktioner som följd.
