# Besiktningsprotokoll

Anticimex Försäkringsbesiktning i samarbete med Fastighetsbyrån

| Fastighetsadress:<br>Blåvedsvägen 27 | |

| Besiktningsdatum:<br>2026-01-29 | Protokollnummer:<br>69513762 |

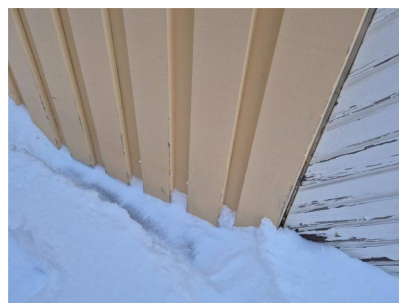
Fasadpanelen på garage är i behov av målning/underhåll.

För att öka livslängden på fasadbeklädnaden rekommenderas målning och underhåll.

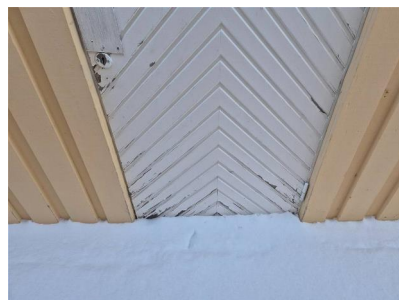
Dörr på garage är i behov av målning/underhåll.

För att öka livslängden på dörr rekommenderas målning och underhåll.

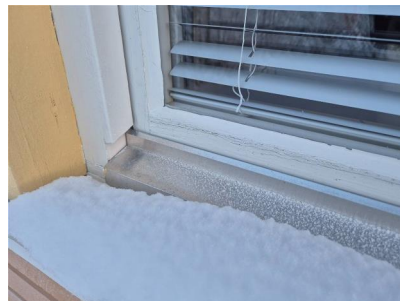
Fönster är i behov av målning/underhåll.

För att öka livslängden på fönster rekommenderas målning och underhåll.

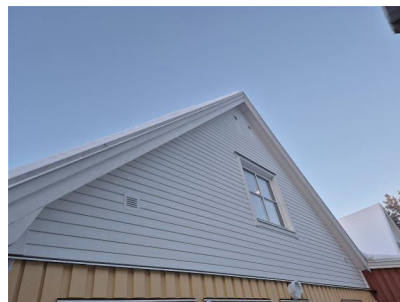
Vindsutrymmen saknar lucka.

Vindsutrymmen har inte kunnat besiktas eftersom inspektionslucka saknas.

Yttertak är obesiktat på grund av snö och vindarna saknar inspektionsluckor. Kontrollera taket när det blir fritt från snö och byt ut eventuellt trasiga takpannor.

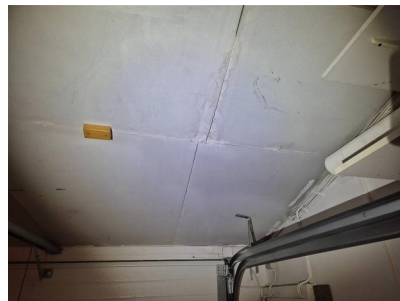
Taket har fuktfläckar.

Fuktfläckar kan bero på olika saker, och kan vara ett tecken på en tidigare eller en pågående fuktskada.

Vi rekommenderar en fördjupad undersökning för att bedöma orsak och omfattning.

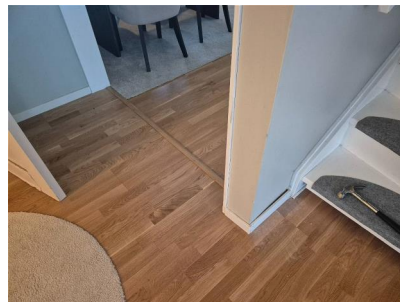
Vid kontroll av väggssyllar uppmättes fuktvärden under kritisk nivå för mikrobiell tillväxt och normal lukt upplevdes.

Fuktkvoten uppmättes till 9% i ytterväggssyll och en normal doft kunde kännas vid provhål och golv/väggvinkel.

Kontroll utförd i kök, under tröskel mellan kök och passage samt bredvid trapp.

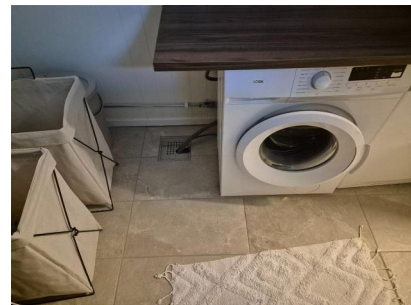
Tröskel saknas.  
Tätskikt med uppvik saknas på golv.  
Äldre golvbrunn.  
Golvbrunnen är placerad nära vägg.

Detta medför risk att vatten tränger in i angränsande konstruktioner och rum vilket i sin tur kan leda till fuktrelaterade skador.

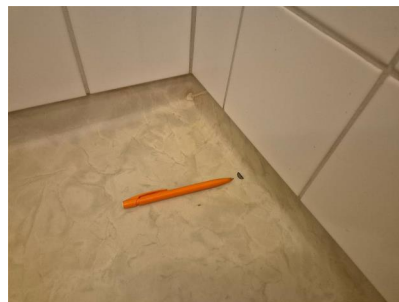
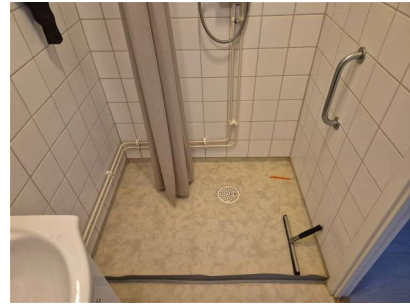
På övre plan i plats för dusch finns en skada på tätskiktet och intill skadan uppmättes avvikande fuktindikering. Utrymmet har passerat tiden för sin förväntade tekniska livslängd jag rekommenderar att kontakta våtrumsentreprenör för kontroll och åtgärdsförslag.

Våtrummet har äldre yt-/tätskikt. Fuktindikering i plats för dusch intill skada på golvmatta är avvikande. (se bild)

Utrymmet är äldre och har passerat tiden för sin tekniska livslängd.

Kontakta en behörig våtrumsentreprenör för kontroll och åtgärdsförslag. I samband med renovering bör omkringliggande konstruktioner kontrolleras för att upptäcka eventuella följdskador.
