**Fastighetsuppgifter**

Fastighetsbeteckning  
Arborraren 4  
Adress  
Svarvarvägen 14  
64751 Åkers styckebruk

Uppdragsnummer A35485  
Besiktningsdatum 2026-02-03  
Besiktningsföretag OBM Byggnadsmiljö AB  
Besiktningsförrättare Mattias Forsberg  
Närvarande Säljare  
Giltig till och med 2027-02-03

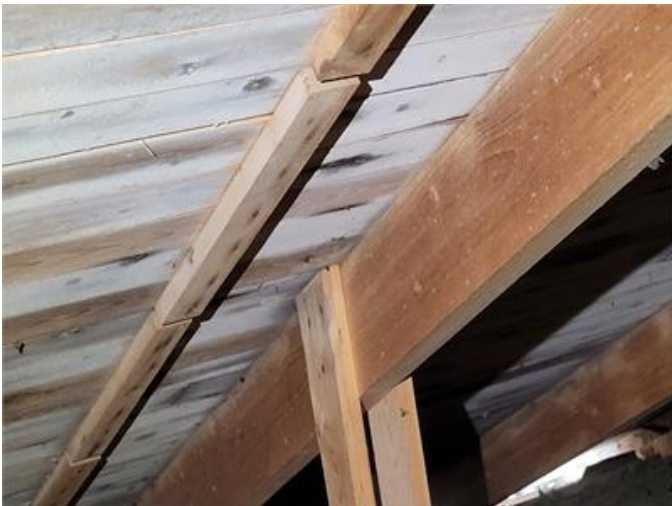
| Besiktningsresultat | | | | | |
|---|---|---|---|---|---|
| Vind | | | X | | <ul style="list-style-type: none"> <li>- Mikrobiell påväxt förekommer på underlagstakets undersida, se kommentar/riskanalys.</li> <li>- Fuktfläckar förekommer på underlagstak, vilket bör kontrolleras regelbundet. Fuktindikering har utförts stickprovsmässigt utan att några förhöjda fuktindikationer erhållits.</li> <li>- Eternitkanaler noterades, se kommentar/riskanalys.</li> <li>- Avloppsavluftningen bör åtgärdas.</li> <li>- Öppen elinstallation noterades.</li> <li>- Se bilder.</li> </ul> |

Mikrobiell påväxt förekommer på yttertakets insida. Orsak samt omfattning bör fastställas och åtgärdas i erforderlig omfattning, se även info på protokollets näst sista sida, pos. 3.

Mikrobiell påväxt på underlagstak.

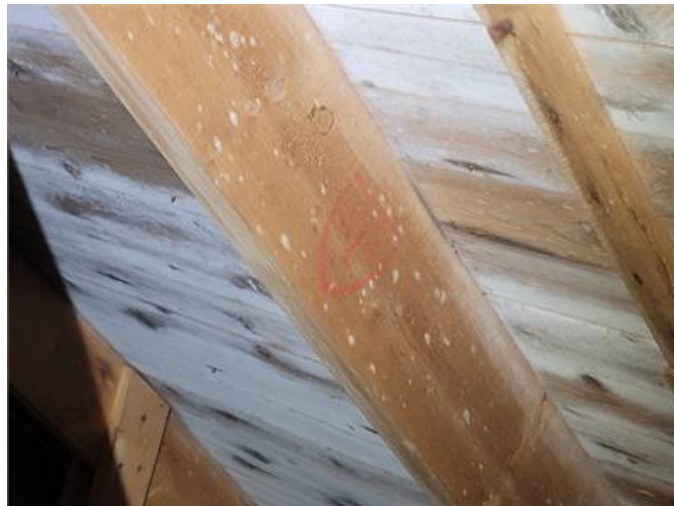
Mikrobiell påväxt på underlagstak.

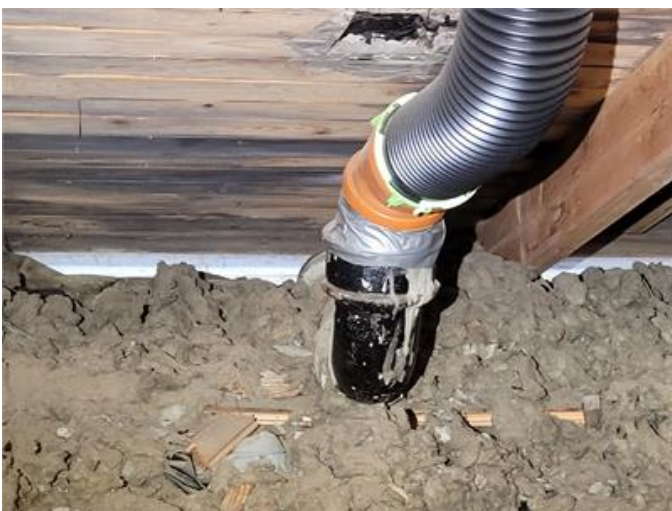
Avloppsavluftningen är ej fackmässigt monterad.

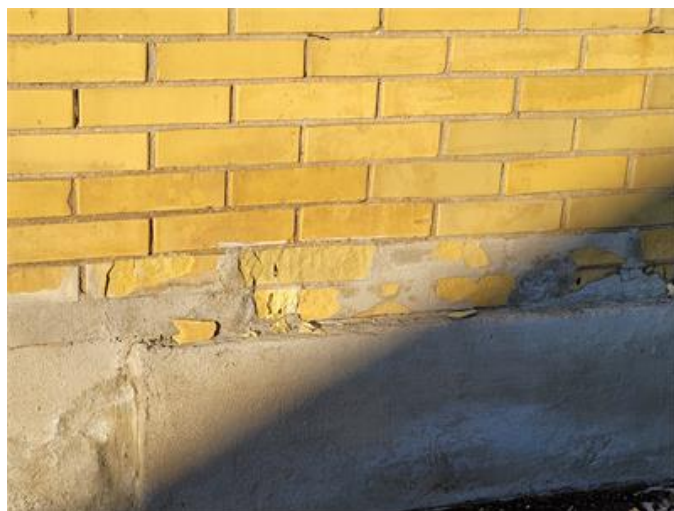
| Besiktningsresultat | | | | | |
|---|---|---|---|---|---|
| Fasad | | x | | | <ul style="list-style-type: none"> <li>- Fasadpanel invid balkong har underhållsbehov.</li> <li>- Sprickor förekommer i tegelfasad i normal omfattning.</li> <li>- Generalskarv på tegelfasadens gavlar noterades, orsak okänd. Se bild.</li> <li>- Trasigt tegel noterades på ena gaveln. se bild.</li> </ul> |

Trasigt fasadtegel

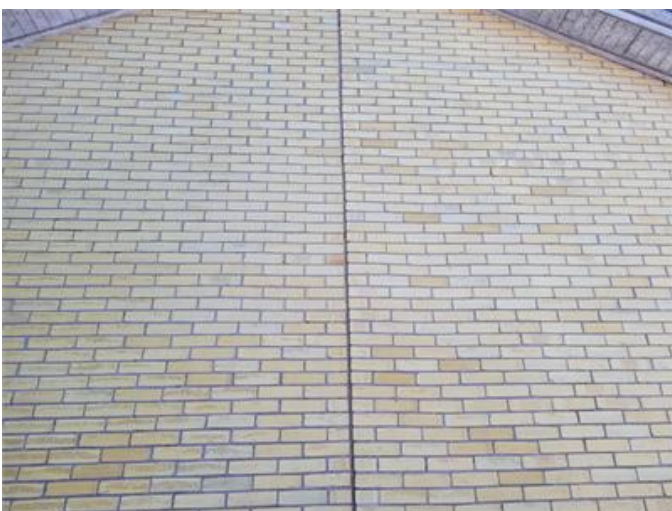
Generalskarv på gavlar.
