# Besiktningsprotokoll

Anticimex Försäkringsbesiktning i samarbete med Fastighetsbyrån

| Fastighetsadress:<br>Isälsvägen 22 | |

| Besiktningsdatum:<br>2026-02-03 | Protokollnummer:<br>69534081 |

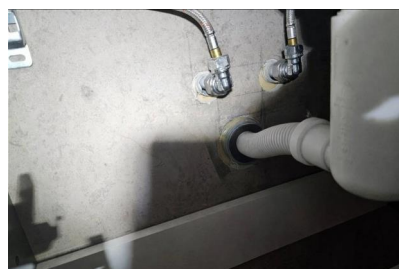
Vattenrör saknar väggbrickor.

Då väggbrickor saknas kan det eventuellt medföra en ökad risk att vatten kan tränga ner i bakomliggande konstruktioner vid ev. läckage, med fuktskador som följd.
