Besiktningssprotokoll

Anticimex Försäkringsbesiktning i samarbete med Fastighetsbyrån

Fastighetsbeteckning: Risarp 2:10	
Fastighetsadress: Orrstigen 6	
Postnummer: 311 96	Ort: Heberg

Försäkringsbesiktning

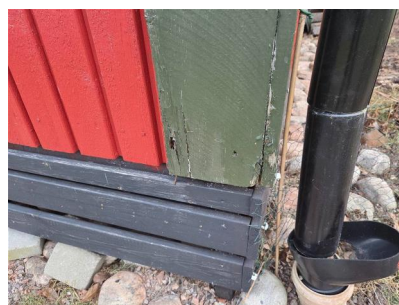
Knutbrädan åt väster är rötskadad.

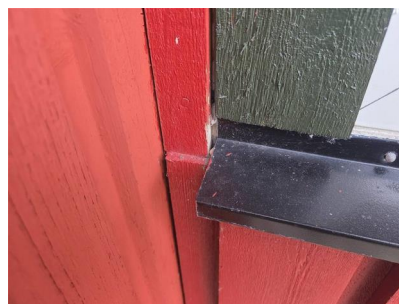
F d uterummets fönsterbleck är otäta vid infästningar.

Ett fönsterbleck till ett förrådsfönster sitter löst.

Bristerna medför risk att vatten rinner in i väggen vilket i sin tur kan leda till fuktskador i väggkonstruktionen.

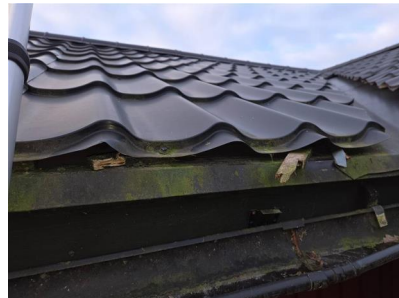
Papptaket ovan carport/förråd svackar samt läkten under sadeltakets läkt under takplåten åt öster är rötskadad vilket bör kontrolleras orsaken till.

I nederkant av sadeltaket plåt finns en träläkt monterad och åt öster är den rötskadad och saknas bitvis.

Kontakta fackman för kontroll samt för bedömning av lämpliga åtgärder.

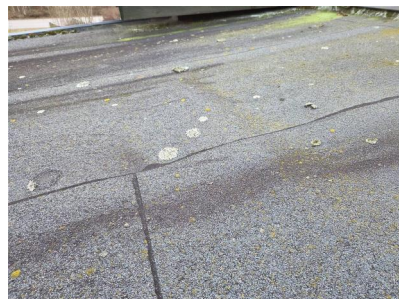
Papptaken ovan carporten/förrådet är äldre.
Lokalt svackar taket.

Vi rekommenderar att du kontaktar en takläggare för en fördjupad undersökning för att bedöma orsak och omfattning.

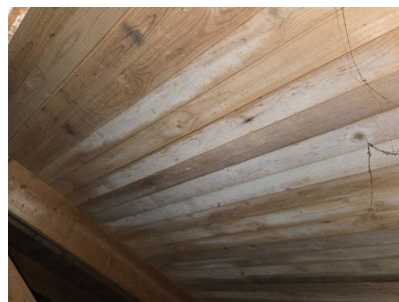
På vinden noterades mikrobiell påväxt på underlagstaket som indikerar att vinden tillförs fukt inifrån bostaden. För att åtgärda detta rekommenderas att ventilationen i bostaden förbättras samt att eventuella otätheter i vindsbjälklaget tätas.

Vindsutrymmet kunde endast besiktas från de utvändiga vindsluckorna eftersom landgångar saknas.

Mikrobiell påväxt noterades på yttertaketets insida vilket tyder på konvektionsskador.

Vi rekommenderar att landgång monteras och att en fördjupad undersökning utförs.

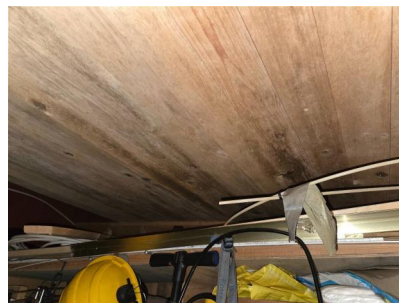
Yttertaketets insida av råspont har buktar sig.

Se under rubriken "Tak".

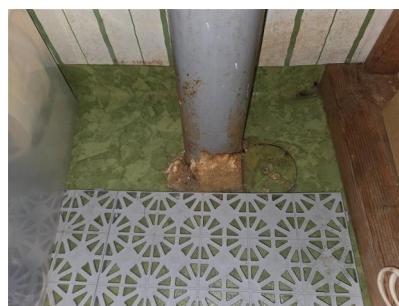
Utrymmet har äldre yt-/tätskikt och äldre golvbrunn.
Otätheter finns i golvmattan.
Golvbrunnens klämring är lös.

Eftersom funktionen, som innebär att ytskiktet/tätskiktet ska vara vattentätt, kan vara nedsatt finns en ökad risk att vatten tränger igenom ytskiktet/tätskiktet med vattenskador i omkringliggande konstruktioner som följd.

Fuktindikering utfördes i utrymmet utan anmärkning.

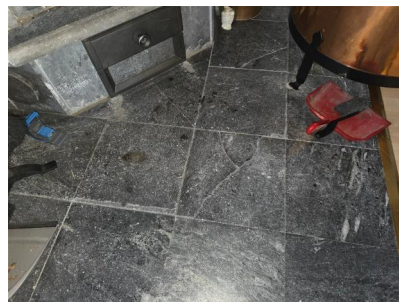
Ett par klinkerplattor vid braskaminen är lösa/spruckna.

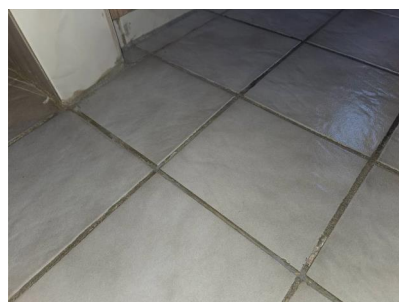
Golvfallet i del utanför bastun är bristfälligt.
Lokalt har klinkerfogarna släppt i del utanför bastun.

Fuktindikering i utrymmet gav inga förhöjda fuktindikationer.
