# Besiktningsprotokoll

Anticimex Försäkringsbesiktning i samarbete med Fastighetsbyrån

| Fastighetsbeteckning:<br>Sockerbetan 14 | |

| Besiktningsdatum:<br>2026-02-03 | Protokollnummer:<br>69536994 |

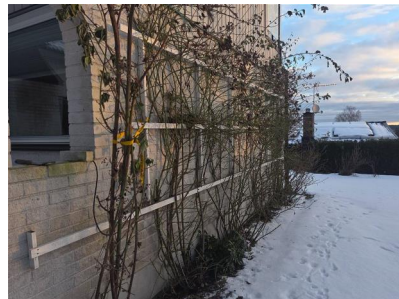
Växter finns i anslutning till byggnaden.

När det finns rabatter och växter nära byggnaden finns risk att fukt stannar kvar i väggarna. Detta kan i sin tur orsaka invändiga fuktskador. Växternas rötter kan också skada grundmuren och sätta dräneringsledningen ur funktion.

Marken lutar mot huset vid garaget

Detta innebär en ökad fuktbelastning mot grunden vilket i sin tur kan orsaka fuktskador i huset.

Området närmast huset rekommenderas att vara fritt från växtlighet.

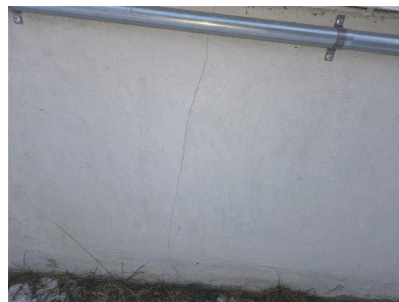
Då altan döljer del av sockeln är den inte besiktigad tillfullo .  
Av det som gått att besiktiga noteras  
- mindre sprickor

Detta kan leda till fukt- och frysskador i konstruktionen.

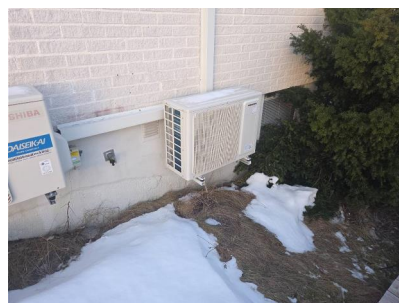
Vattenutkastaren är inte frostsäker.

När vattenutkastaren inte är frostsäker ökar risken för att den ska frysa sönder och orsaka vattenskada.

Kondensvatten från luftvärmepumpens utedel leds inte bort från husgrunden.

Detta medför ökad risk för att vatten tränger in i anslutande konstruktioner, vilket i sin tur kan leda till fuktrelaterade skador. Observera att besiktning av byggnadens värmesystem eller värmepumpen inte har ingått i uppdraget.

Byt till självdränerande vattenutkastare vilket innebär att den är frostsäker.

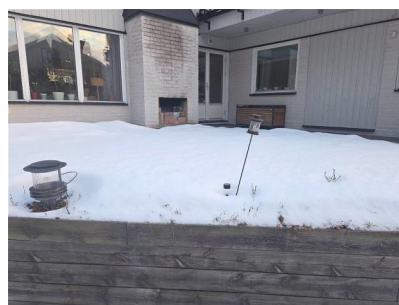
Då altan var snötäckt vid besiktningstillfället kunde inte besiktning genomföras.

Vi rekommenderar en kompletterande besiktning när altan är fri från snö.

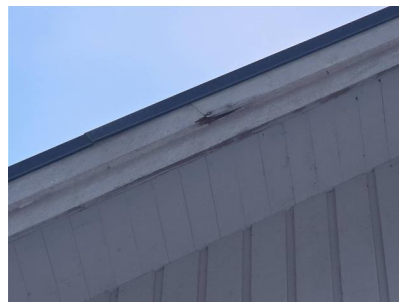
Fasadpanelen, vindskivor och trädetaljer är i varierande grad behov av målning/underhåll, lokala rötskador noteras

Fasadbeklädnad och träkonstruktioner där målningsbehov finns riskerar att få fukt- och rötskador på grund av sämre vattenavvisande förmåga. För att öka livslängden på fasadbeklädnaden rekommenderas målning och underhåll.

En tegelsten saknas vid skorsten.  
Rekommenderas att sätta dit den igen.

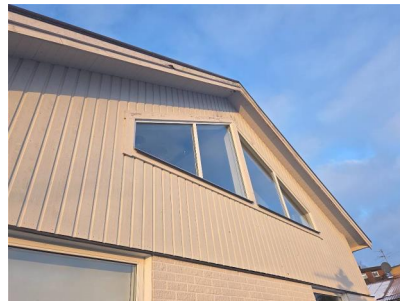
Fönster är i varierande grad begynnande behov av målning/underhåll. Fönster och karmar där målningsbehov finns riskerar att få fukt- och rötskador på grund av sämre vattenavvisande förmåga. Gäller även garageport.

Överbleck saknas ovan fönster.

Avsaknad av bleck ovanför fönster medför en ökad risk för att vatten kan rinna in och orsaka fuktrelaterade skador i omkringliggande konstruktioner.

För att öka livslängden på fönster rekommenderas målning och underhåll.

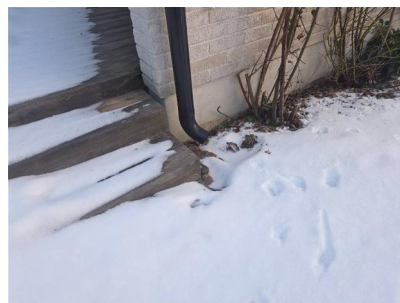
Ett stuprör avslutas nära husliv.

Stuprör som avslutas intill husliv (ovan mark) kan medföra en ökad fuktbelastning på grundmur/sockel med fuktrelaterade skador som följd.

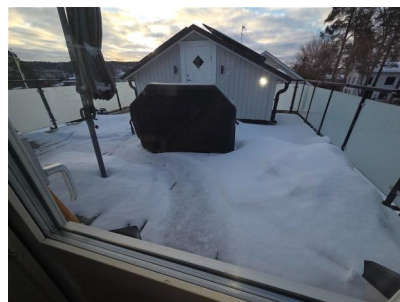
Då balkong var snötäckt vid besiktningstillfället kunde inte besiktning genomföras.

Vi rekommenderar en kompletterande besiktning när balkong är fri från snö samt trallen går att lyfta på

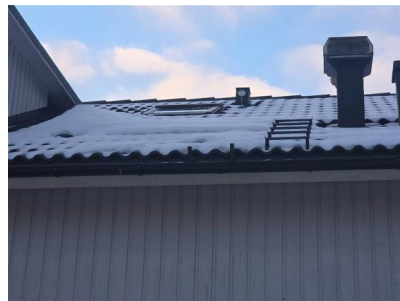
Då yttertaket var snötäckt vid besiktningstillfället kunde inte besiktning av taket genomföras.

Vi rekommenderar en kompletterande besiktning när taket är fritt från snö

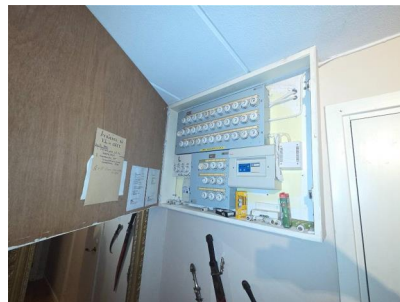
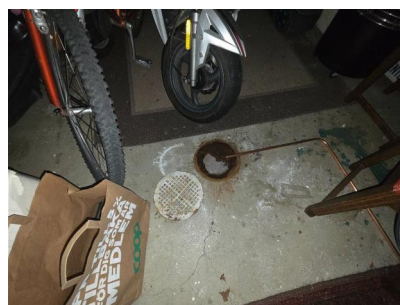
Det finns äldre el kvar i huset.  
Rekommenderas att kontakta en elektriker för kontroll och åtgärd

Det finns äldre vatten/avloppsledningar kvar i huset.  
Rekommenderas att filma och kontrollera skicket på dessa delar

Friskluftsventiler saknas i några rum.  
Rekommenderas att installera friskluftsventiler

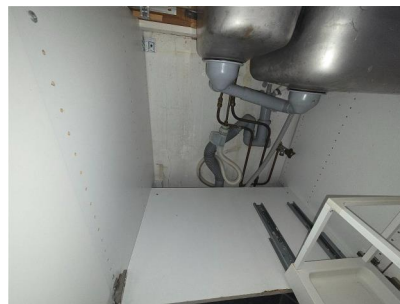
Fuktskydd saknas i diskbänksskåp och under kyl/frys

Utan fuktskydd är det svårt att upptäcka läckage från rörledningar. Vatten kan då tränga in i omkringliggande konstruktioner och orsaka fuktskador.

Diskmaskinens spilledning är inte uppfäst mot skåpstomme eller underkant på bänkskivan.

När diskmaskinens spilledning ej är fixerad i skåpstomme/undersida bänkskiva är detta en risk ur fuksynpunkt.

Risk finns att spilledningen på sikt nöts sönder/spricker när den rör sig när maskinen tömmer ut vatten, med fuktrelaterade skador som möjlig följd i omkringliggande konstruktioner.

För att upptäcka eventuella läckage, installera ett fuktskydd.

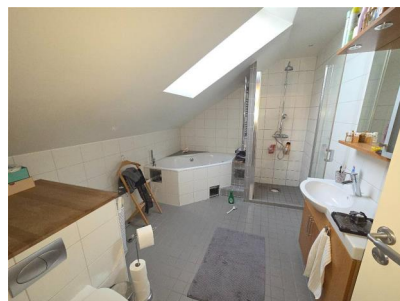
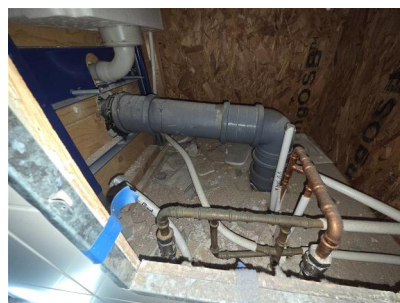
Våtutrymmet har äldre yt-/tätskikt.

- inbyggd wc och rörkopplingar saknar vattentät botten och vattenlarm ( rekommenderas att installera ett vattenlarm)
- golvbrunnsmanchetten felmonterad ( sticker ut under klämringen)
- bristfälligt golvfall utanför duschen

Eftersom funktionen, som innebär att ytskiktet/tätskiktet ska vara vattentätt, kan vara nedsatt finns en ökad risk att vatten tränger igenom ytskiktet/tätskiktet med vattenskador i omkringliggande konstruktioner som följd.

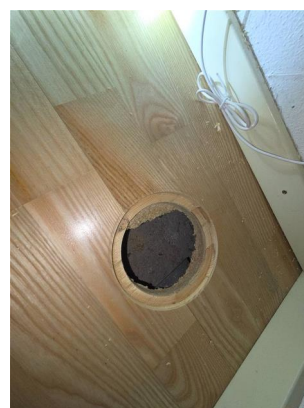
Undertrycksventilerad golvkonstruktion.  
Vid kontroll av konstruktionen uppmättes fuktvärden under kritisk fuktnivå för mikrobiell tillväxt.  
Den relativa fuktigheten uppmättes till 42%  
Golvets uppbyggnad: parkettgolv, spånggolv, metalregel, betongplatta

Syftet med denna installation är att skapa en torrare miljö i golvkonstruktionen och förhindra att avvikande lukter når bostaden. En förutsättning för att installationen ska uppfylla sitt syfte är att fläkten är i kontinuerlig drift samt att tryckförhållandena i bostaden eller golvkonstruktionen inte förändras.

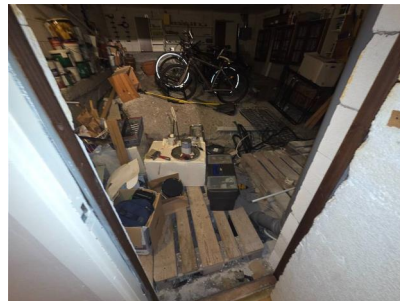
I utrymmet noteras organiskt material på marken och mikrobiell lukt upplevdes.  
Rekommenderas att ta bort allt organiskt material från marken då lukten riskerar att ta sig in i boendemiljön.

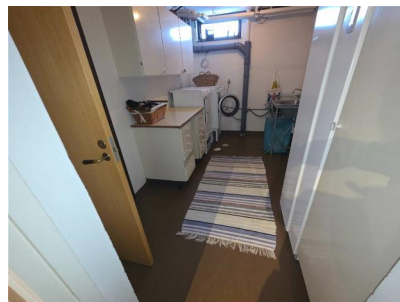
Tvättstuga har en plastmattan från byggåret  
Utrymmet är äldre och har passerat tiden för sin tekniska livslängd.  
- förhöjda fuktindikationer noteras  
- mekanisk frånluft saknas

Renovering av utrymmet rekommenderas. Kontakta en behörig våtrumsentreprenör för en renovering. I samband med renoveringen bör omkringliggande konstruktioner kontrolleras för att upptäcka eventuella följdskador.

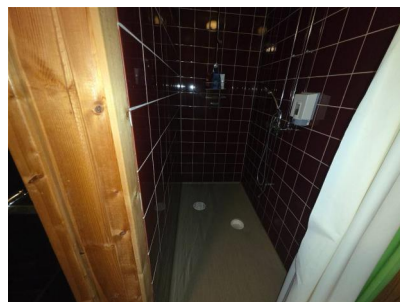
Våtutrymmet har äldre yt-/tätskikt.  
Utrymmet är äldre och har passerat tiden för sin tekniska livslängd.  
- förhöjda fuktindikationer noteras  
- mekanisk frånluft saknas

Renovering av utrymmet rekommenderas. Kontakta en behörig våtrumsentreprenör för en renovering. I samband med renoveringen bör omkringliggande konstruktioner kontrolleras för att upptäcka eventuella följdskador.
