# Besiktningsprotokoll

| Fastighetsbeteckning:<br>Tråsättra 1:780 | |
| Fastighetsadress:<br>Skrakvägen 13 | |

| Besiktningsdatum:<br>2026-02-03 | Protokollnummer:<br>69499166 |

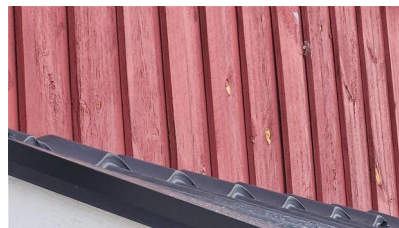
Anslutningen mellan entrétaket och fasaden saknar plåt med uppvik (ståndskiva).

Risk för fuktrelaterade skador i bakomliggande konstruktioner.

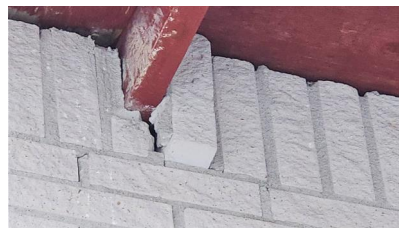
Sprickor i kalksandstenar och förskjutna kalksandstenar noteras. En sten vid en takstol håller på att lossna.

Detta bedöms inte lett till några skador i bakomliggande konstruktioner. Detta är normalt för kalksandstensfasader.

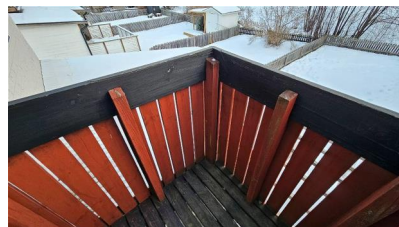
Balkongräcke och träkonstruktioner är i behov av målning/underhåll.

Balkongräcke och träkonstruktioner där målningsbehov finns riskerar att få fukt- och rötskador på grund av sämre vattenavvisande förmåga.

För att öka livslängden på balkongen rekommenderas målning och underhåll.

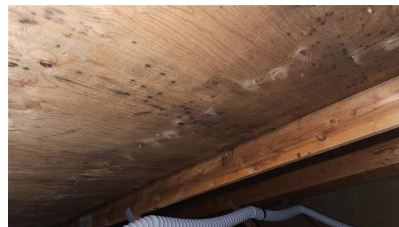
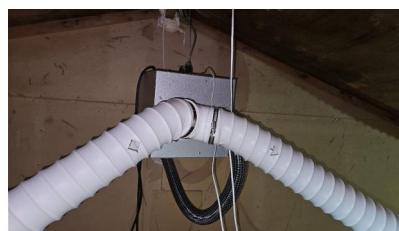
Missfärgningar/ mikrobiell påväxt finns på underlagstaket, detta bedöms vara från innan avfuktaren installerades och inte lett till några skador i bakomliggande konstruktioner.

Vid kontroll av konstruktion så uppmättes fuktkvoten till 11 % i takstolar, gränsvärdet för mikrobiell tillväxt är 17 % vilket motsvarar en relativ luftfuktighet p 75 %.

I husets vind finns en avfuktare installerad. Syftet med denna installation är att genom avfuktning hålla fuktigheten i vinden på en så låg nivå att ingen tillväxt av mikroorganismer är möjlig. För att detta ska fungera är det viktigt att installationen servas årligen med bland annat filterbyte och kontroll av inställningar så att fuktigheten inte stiger.

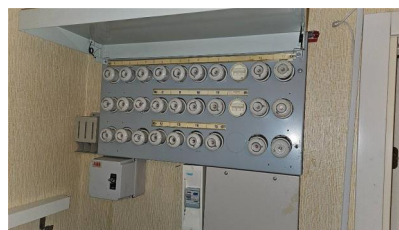
Våutrymmet har äldre yt-/tätskikt.

Det noteras.  
-Rör genomföring i golv.

Eftersom funktionen, som innebär att ytskiktet/tätskiktet ska vara vattentätt, kan vara nedsatt finns en ökad risk att vatten tränger igenom ytskiktet/tätskiktet med vattenskador i omkringliggande konstruktioner som följd.

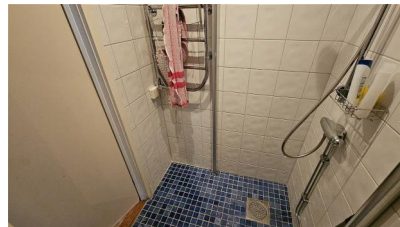
Våutrymmet har äldre yt-/tätskikt.

Det noteras

Eftersom funktionen, som innebär att ytskiktet/tätskiktet ska vara vattentätt, kan vara nedsatt finns en ökad risk att vatten tränger igenom ytskiktet/tätskiktet med vattenskador i omkringliggande konstruktioner som följd.

-Innerdörren är placerad nära duschzonen, rekommenderas att montera duschdraperi eller duschväggar.

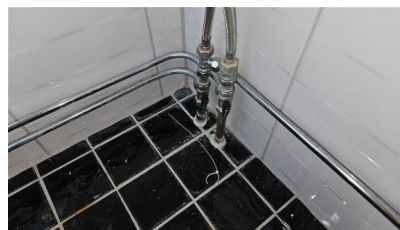
Rör genomföring finns i golv.

Rör genomföringar i golv medför en ökad risk för att vatten tränger ner i omkringliggande konstruktioner och orsakar fuktskador. Vid besiktningen noteras det att en duschkabin är installerad vilket minskar risken för fuktrelaterade skador då golv inte vattenbegjuts.
