# Besiktningsprotokoll

Anticimex Försäkringsbesiktning i samarbete med Fastighetsbyrån

| Fastighetsadress:<br>Backa Gård 50 | |

| Besiktningsdatum:<br>2026-02-02 | Protokollnummer:<br>69533993 |

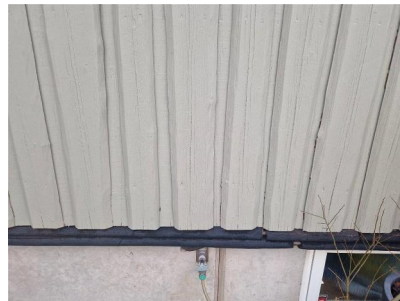
### Utvändigt / Fasad

Torrspäckor finns i fasadpanelen samt att mindre rötskada noterades på lockpanel.

Det rekommenderas att man fortsatt har löpande underhåll av fasaden för att förhindra att vatten tränger in i torrspäckorna. Vid nästa underhåll rekommenderas att rötskadad material byts ut.

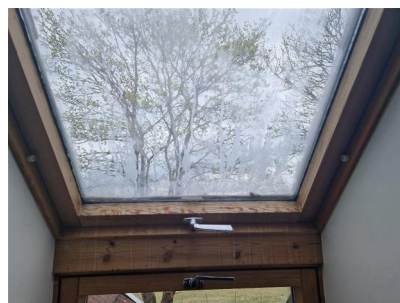
### Utvändigt / Fönster

Isolerglas i takfönster är punkterade (missfärgade/imma mellan rutorna).

Isolerglas som är punkterade tyder på att tätningen mellan rutorna är bristfälliga.

Kontakta glasmästare för åtgärdsförslag och bedömning av omfattningen av ett eventuellt fönsterbyte.

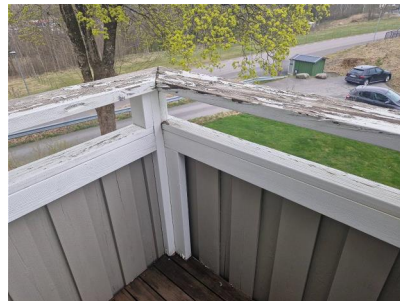
### Utvändigt / Balkong

Vid besiktning av balkongen kunde svikt upplevas i konstruktionen.

Vidare har balkongräcket målning/underhållsbehov.

Balkongräcke och träkonstruktioner där målningsbehov finns riskerar att få fukt- och rötskador på grund av sämre vattenavvisande förmåga.

Det rekommenderas att man kontaktar en byggtreprenör för att bedöma orsak/omfattning samt lämplig åtgärd.

För att öka livslängden på balkongen rekommenderas målning och underhåll.

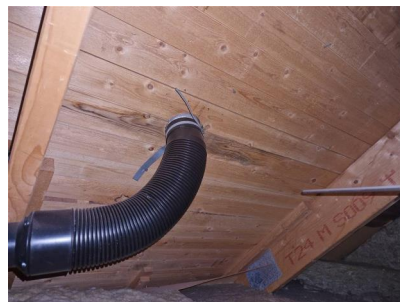
### Utvändigt / Vind

Mindre fuktfläck noterades runt genomföring i taket för ventilationen.

Vid fuktmätning noterades inga förhöjda värden i området. Dessa bedöms vara äldre och troligtvis uppstått vid hård nederbörd.

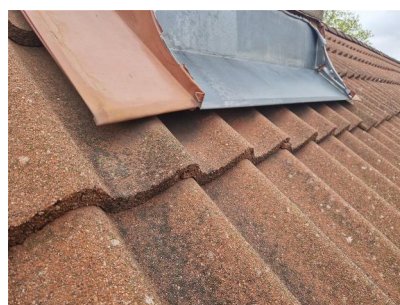
### Utvändigt / Tak

På yttertaket noterades att otätheter förekommer runt plåtarbeten. När otätheter finns kan vatten tränga in i under och vidare i bakomliggande konstruktioner med fuktelaterade skador som möjlig följd.

Vidare noterades att det finns löv/skräp finns under takpannor. Samt att mosspåväxt förekommer på takpannorna.

Stora mängder löv/skräp under takpannorna kan leda till fuktskador på träläkt och takkonstruktionen, vilket kan resultera i mikrobiella skador (angrepp av mikroorganismer). Det rekommenderas att man försöker hålla rent under takpannorna samt ta bort mossor från takpannor.

Det rekommenderas att man kontaktar en plåtslagare för kontroll och åtgärd.

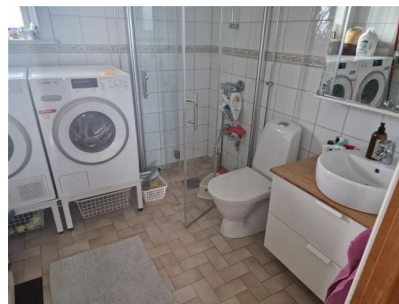
### Entréplan / Dusch/Toalett

Våtutrymmet har äldre yt-/tätskikt.

I utrymmet noterades bl.a att tätskiktsuppvik saknas vid tröskel, lokala ojämnheter finns i golvfallet samt att tätskiktsanslutningar har inte gått att kontrollera då kanterna är fyllda med bruksmassa.

Eftersom funktionen, som innebär att ytskiktet/tätskiktet ska vara vattentätt, kan vara nedsatt finns en ökad risk att vatten tränger igenom ytskiktet/tätskiktet med vattenskador i omkringliggande konstruktioner som följd.

Fuktindikering av kakel/klinker utförd utan avvikelse.

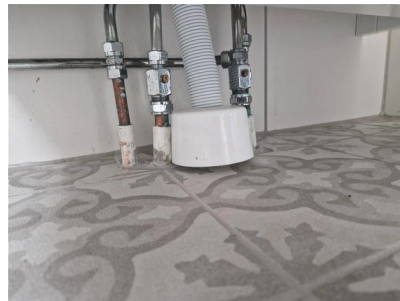
### Övre plan / Badrum/Wc

Rör genomföring finns i golv under handfat.

Rör genomföringar i golvet medför en ökad risk för att vatten tränger ner i omkringliggande konstruktioner och orsakar fuktskador.

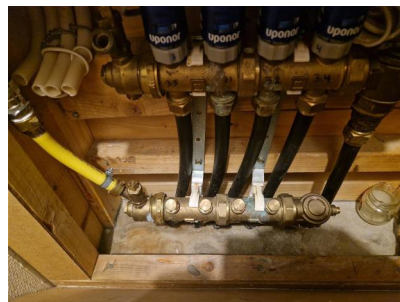
### Övre plan / Klädkammare

Fördelarcentral för den vattenburna golvvärmen saknar vattentät botten.

Denna installation ska idag ha en vattentät botten och vara försedd med skvallerrör. När det saknas ökar risken för att ett läckage inte upptäcks i tid. Det kan leda till fuktskador i omkringliggande konstruktioner. Man kan fördel installera en fuktvakt eller liknande åtgärd i utrymmet.

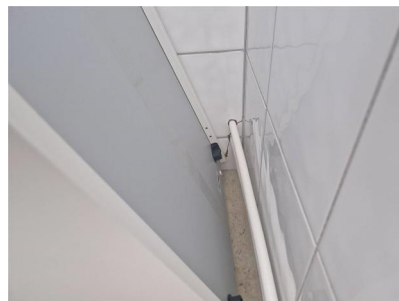
### Källarplan / Toalett

Mindre spruckna plattor vid rörigenomföring i vägg.

Detta bedöms inte leda till några följdskador utan får ses som en estetisk anmärkning.

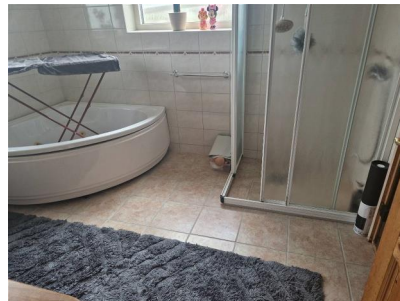
### Källarplan / Badrum

Våtutrymmet har äldre yt-/tätskikt.

I golvbrunnen har tätskiktsanslutningar inte gått att kontrollera då kanterna är täckta med bruksmassa.

Eftersom funktionen, som innebär att ytskiktet/tätskiktet ska vara vattentätt, kan vara nedsatt finns en ökad risk att vatten tränger igenom ytskiktet/tätskiktet med vattenskador i omkringliggande konstruktioner som följd.
