Hjällsnäs 56:19

Brattåsvägen 92

**Besiktningssuppgifter**

| Besiktningsdatum | 2026-02-03 |

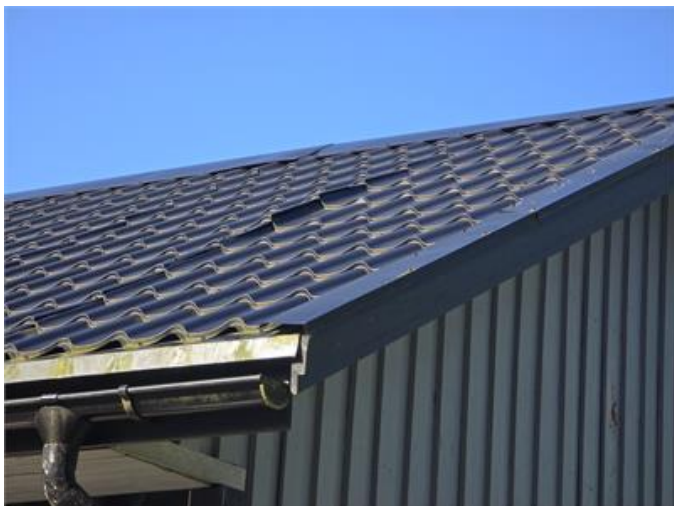
| Besiktningsresultat | | | | | |
|---|---|---|---|---|---|
| Yttertak/hängrännor | | X | | | Yttertak/hängrännor besiktigades från marknivå. Glidskydd/taksteg finns inte. Skarv på plåttaket har rest sig. Vindskiveplåt är delvis kort. Underlagstaket är delvis äldre. Se kommentar/riskanalys. |

Skarv på plåttak som rest sig.

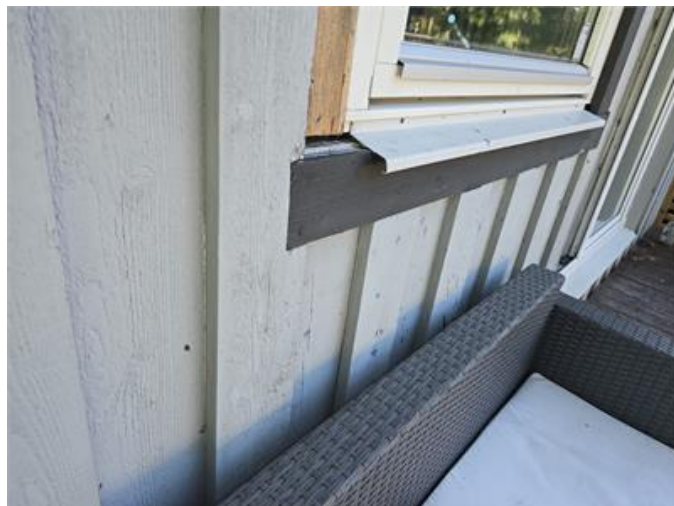
| Besiktningsresultat | | | | | |
|---|---|---|---|---|---|
| Fasad | | | X | | Otätheter finns kring genomföringar. Panel på baksidan är inte monterad. (byte pågår enligt säljaren). Träpanel med torrsprickor/rötskador noteras. Bristfälliga plåtdetaljer noteras kring fönster/dörrar och otätheter finns. Entrétaket har ingen uppvikt plåt. Vi rekommenderar att kontakta en fackman för vidare kontroll/åtgärder. |

Exempel på otätheter i fasad.

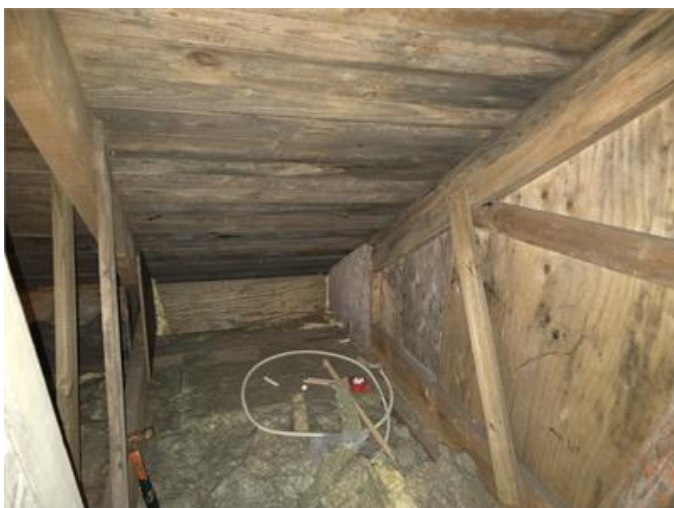
| Besiktningsresultat | | | | | |
|---|---|---|---|---|---|
| Vind | | X | | | Mikrobiell påväxt förekommer på undersidan av yttertaket. Isolering i bjälklaget och på ventilationskanaler har kompletteringsbehov. Se kommentar/riskanalys. |

**Vind:** När det finns brister i tätningen mellan ett kallt och ett varmt utrymme finns det en risk att relativt varm och fuktig luft kommer ut från det varma utrymmet till det angränsande kalla utrymmet och träffar en kall yta och kondenserar. Missfärgning på yttertakskonstruktionen är en indikering på att inneluften har kommit ut i vinden så att ett gynnsamt klimat för en mikrobiell tillväxt har uppstått. Det kan vara en indikering på att ventilationen inomhus är undermålig. För detta fortgå finns det en risk att man kan få skador på konstruktioner som i en förlängning påverkar byggnaden och inomhusmiljön negativt. För att avgöra om påväxten är äldre eller pågående rekommenderas att den hålls under uppsikt, speciellt den kallare delen av året. Lämpligt är att slipa bort påväxten på en mindre yta för att lättare kunna bedöma eventuella förändringar.

Exempel på del av underlagstak med mikrobiell påväxt.

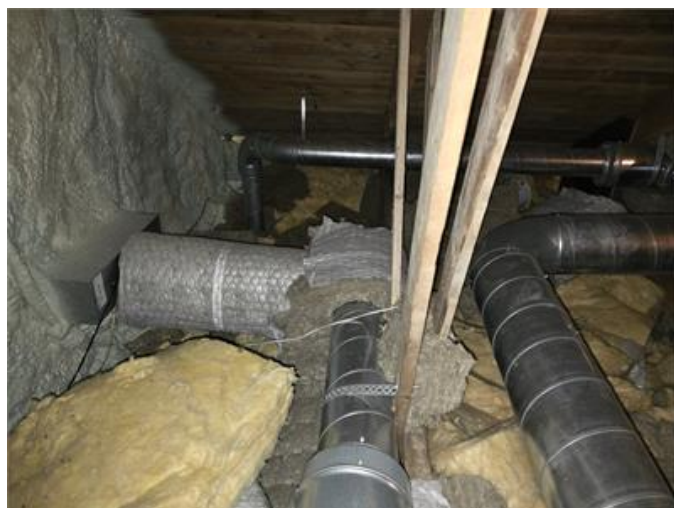
När det finns oisolerade ventilationsrör på en vind finns det en risk att det kan bli kondens på och i ventilationsrören. Kondensvattnet kan rinna ner och orsaka skador som påverkar byggnaden negativt.

Exempel på del av vind med brister i isolering.
