Hultet 2

Lenalundsvägen 8

| Besiktningsdatum | 2026-02-03 |
| Besiktningsföretag | OBM Fuktteknik AB |

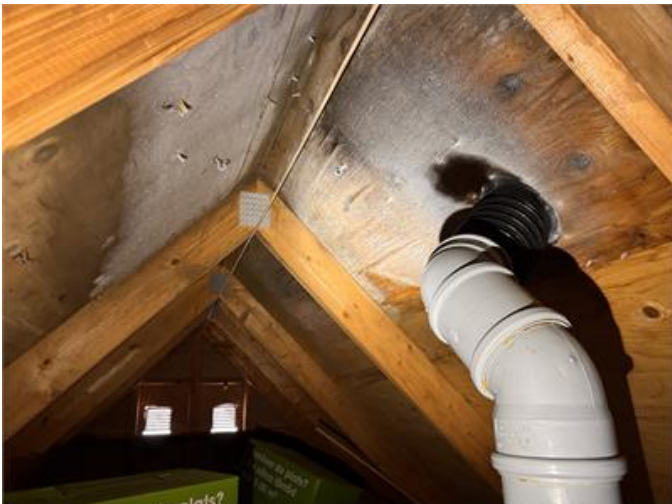
| Besiktningsresultat | | | | | |
|---|---|---|---|---|---|
| Vind | | | X | | Avluftning har hoppat isär vid skarv och fuktar upp underlagstaket med mikrobiell påväxt som följd. Bör åtgärdas i erforderlig omfattning. |

Avluftsledning har hoppat isär och fuktar upp underlagstaket.

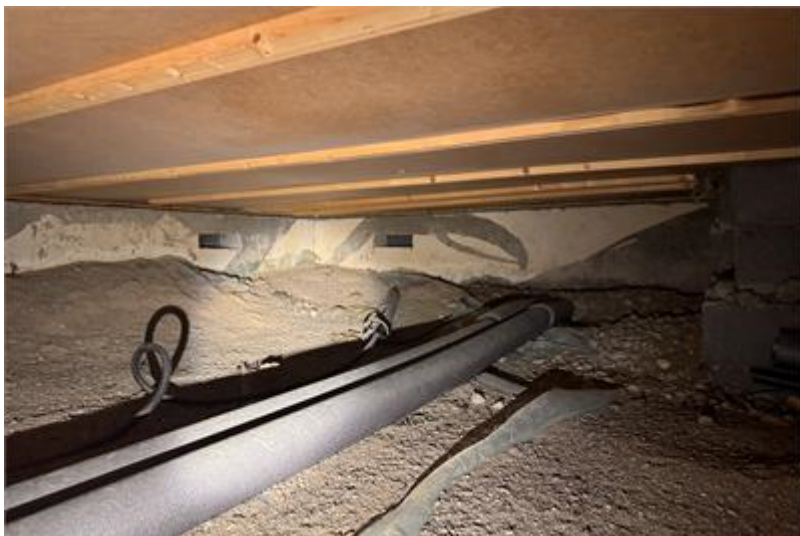
Fuktstatus togs mot trädetaljer i grunden och följande fuktvärden uppmättes.

Fuktkvoten uppmättes till ca 8%.

Ringa mängd mikrobiell påväxt finns mot blindbotten.

Bild visar del av grunden.

Det kritiska gränsvärdet för mikrobiell tillväxt brukar anges till ca 15-17% fuktkvot (FK).
