# Besiktningsprotokoll

Anticimex Försäkringsbesiktning i samarbete med Fastighetsbyrån

| Fastighetsbeteckning:<br>Kungsörnen 3 | |
| Fastighetsadress:<br>Kondorsgatan 21 | |

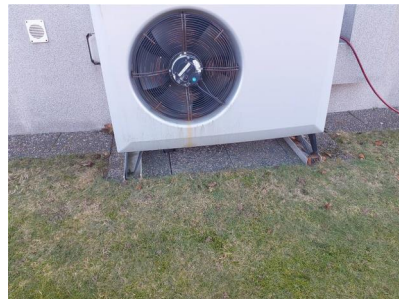
Kondensvatten från luftvärmepumpens utedel leds inte bort från husgrunden.

Detta medför ökad risk för att vatten tränger in i anslutande konstruktioner, vilket i sin tur kan leda till fuktrelaterade skador. Observera att besiktning av byggnadens värmesystem eller värmepumpen inte har ingått i uppdraget.

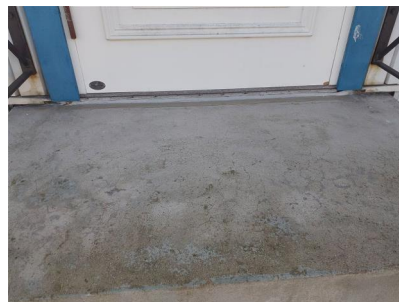
Tröskelbleck saknas under dörr.

Avsaknad av tröskelbleck medför att det finns risk för att vatten kan rinna in och orsaka fuktskador på tröskel och/eller i kringliggande vägg och bjälklag.

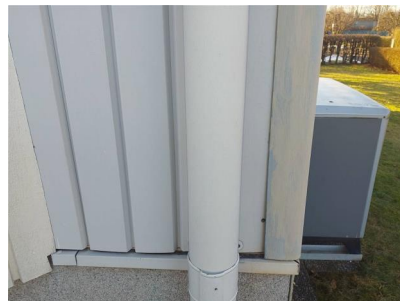
Fals på stuprör vänd mot fasad.

Falsen på stuprören kan med fördel vändas ut från fasaden för att lättare se om röret blivit skadat efter vinterns påfrestningar samt för att undvika skador på fasad vid ett eventuellt läckage.

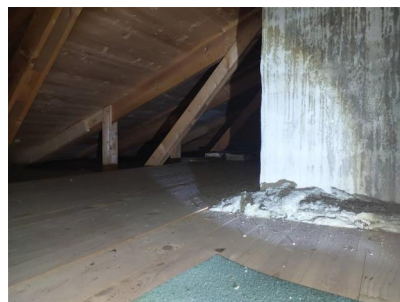
Mikrobiell påväxt finns på underlagstaket.

Detta kan vara ett tecken på att vinden tillförs fukt inifrån bostaden. Observera att besiktning av bostadens ventilationssystem inte har ingått i uppdraget.

För att komma tillrätta med detta kan fukttillförseln inifrån bostaden behöva minskas. Det kan göras genom att ventilationen i bostaden förbättras samt att eventuella otätheter i vindsbjälklaget (tak-/väggvinklar, taklucka med mera) tätas. Läs Anticimex faktablad om uppvärmda vindsutrymmen för tips och råd.

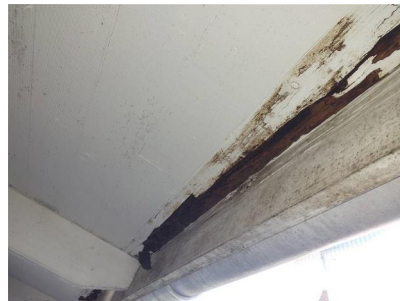
Rötskador finns i takfoten. Kontakt bör tas med en snickare för bedömning/åtgärd
