# Besiktningsprotokoll

| Korsnäs 1:18 | |
| Hättebäcksvägen 14 | |

| 2023-08-17 | 67782861 |

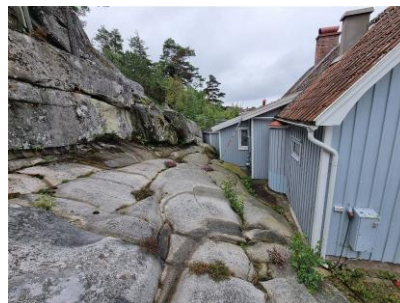
Marken lutar mot huset.

Detta innebär en ökad fuktbelastning mot grunden vilket i sin tur kan orsaka fuktskador i huset.

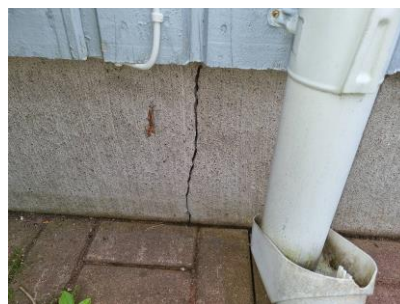
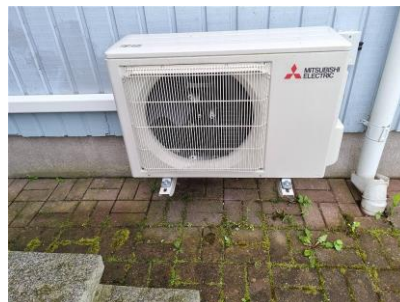
- Sprickor finns i sockel.

Detta kan leda till fukt- och frysskador i konstruktionen.

- Kondensvatten från luftvärmepumpens utedel leds inte bort från husgrunden.

Detta medför ökad risk för att vatten tränger in i anslutande konstruktioner, vilket i sin tur kan leda till fuktrelaterade skador. Observera att besiktning av byggnadens värmesystem eller värmepumpen inte har ingått i uppdraget.

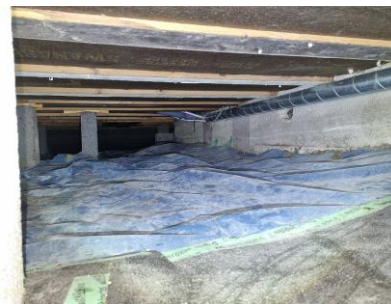
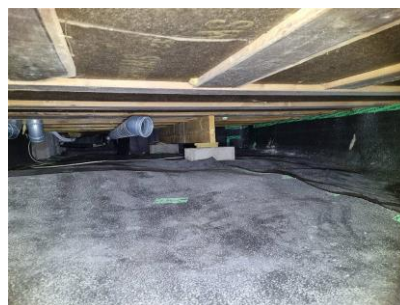
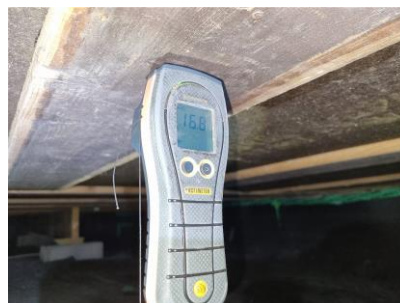
Vid kontroll av krypgrunden uppmättes fuktvärden under kritisk fuktnivå för mikrobiell tillväxt och normal lukt upplevdes.

Golvbjälklaget ovan krypgrunden riskerar att drabbas av fuktskador på grund av naturlig fuktpåverkan. Detta kan i sin tur leda till mikrobiella skador (angrepp av mikroorganismer) som kan leda till att mikrobiell lukt sprids till boendemiljön.

Fuktkvoten uppmättes till 17 % vid stickprovsmässig kontroll i konstruktionen.

Sommartid är problemet med fuktlast likadant oavsett om man tar luften inifrån eller utifrån. Det kan därmed vara en osäker lösning att ineluftsventilera utan att samtidigt ha en installerad krypgrundsavfuktare.

Under vintern blir ineluftsventilationen osäker. Tillförs fukt i bostaden kommer densamma att ventileras ned i grunden och där möta köldbryggor, varvid fukthalten ökar.

Vid besiktning bedöms åtgärderna ändå som positiva och gynnande för grunden. Med det sagt rekommenderas att genom en fuktgivare mäta relativ fuktighet (RF) samt temperatur för att vidare kunna bedöma effekt och verkan ur ett helhetsperspektiv.

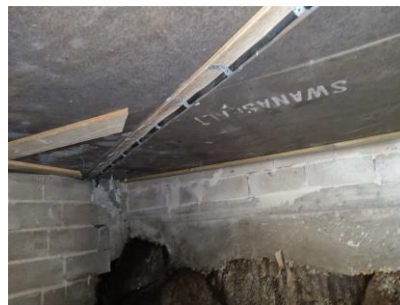
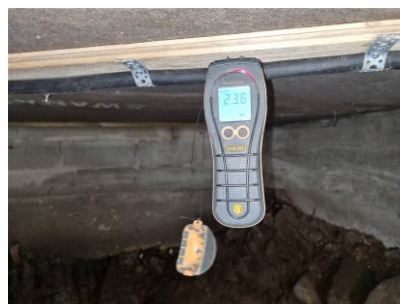
Vid kontroll av konstruktion uppmättes fuktvärden över kritisk fuktnivå.

Uteluftsventilerade krypgrunder/grovkällare med bjälklag av organiskt material har ofta fuktskador på grund av naturlig fuktpåverkan. Detta kan resultera i mikrobiella skador. Fuktkvoten uppmättes till 24 %.

För att undvika detta behöver grundens klimat bli torrare.

Läs Anticimex faktablad om uteluftsventilerade krypgrunder för tips och råd.

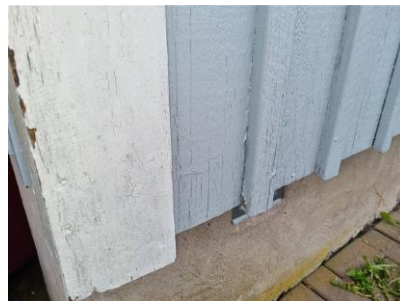
- Fasadbeklädnaden har lokalt mindre färgsläpp och torrsprickor.

Fasadbeklädnad och träkonstruktioner där målningsbehov finns riskerar att få fukt- och rötskador på grund av sämre vattenavvisande förmåga.

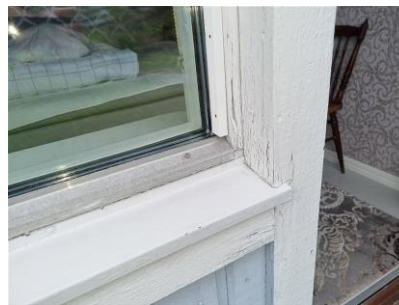
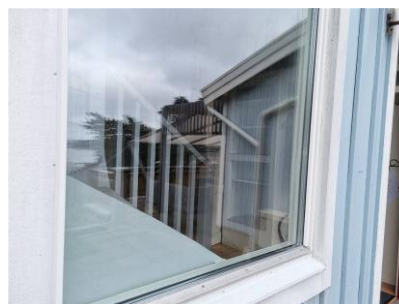
Fönsterbågar och fönsterkarmar där målningsbehov finns riskerar att få fukt- och rötskador på grund av sämre vattenavvisande förmåga.

Ett av fönstren har fått skador i glaset på grund av yttre påverkan. Det bedöms dock inte påverka funktionen på fönsterkassetten.

Man bör undersöka bakomvarande konstruktion vid friläggning och renovering för att säkerställa att inte följdsador uppstått.

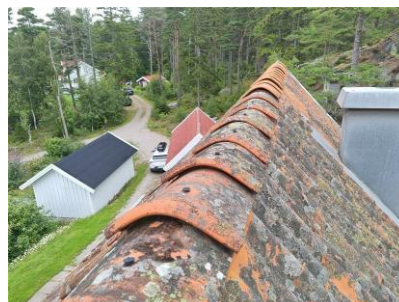
- Taktäckningen är äldre.
- Sprickor och flisor noterades på enstaka takpannor.
- Mindre lav/mosspåväxt på takpannorna.
- En del av klockspiken som fixerarnockpannorna har rest sig samt vid enstaka fall saknas helt.

Takpannor, plåtdetaljer och underlagspapp har enligt vår bedömning en begränsad livslängd. Eftersom delar av husets taktäckning är äldre har det ett minskat motstånd mot vatteninträngning. Detta i sin tur kan leda till fuktskador på träläkt och vidare ner i underliggande konstruktioner.

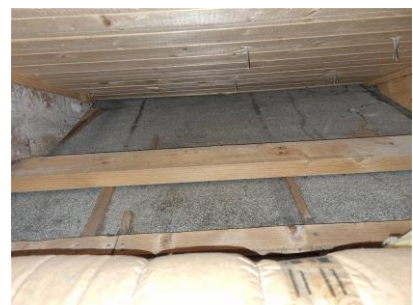
Vid kontroll av vinden uppmättes fuktvärden under kritisk fuktnivå för mikrobiell tillväxt genom stickprovsvis fuktkvotsmätning i underlagstaket och normal lukt upplevdes. Fuktkvoten i underlagstak/takbjälkar uppmättes till 8 %.

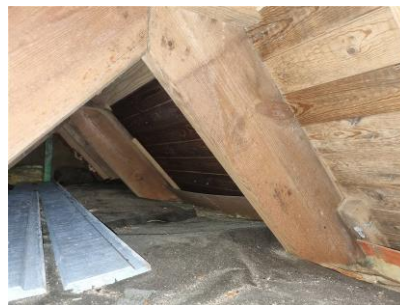
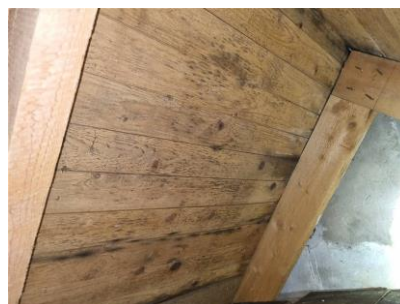
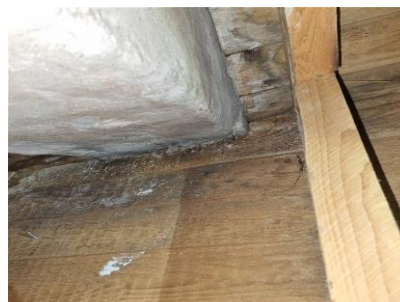
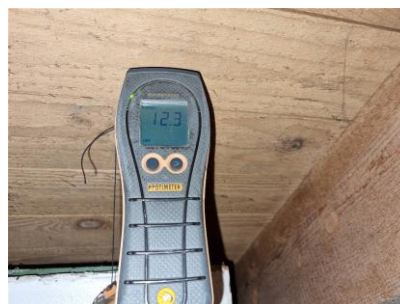
Vid kontroll av vinden uppmättes fuktvärden under kritisk fuktnivå för mikrobiell tillväxt genom stickprovsvis fuktkvotsmätning i underlagstaket och normal lukt upplevdes.

Fuktkvoten i underlagstak/takbjälkar uppmättes till 12 %.

Mindre fuktinslag noterades runt murstocken. Torrt vid besiktningstillfället.

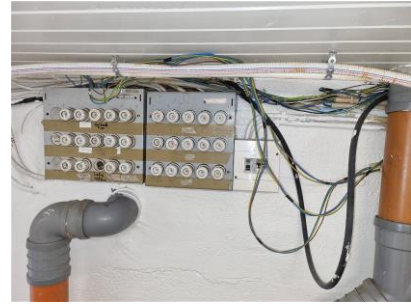
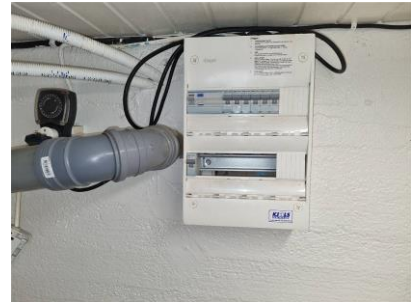
Vissa brister noterades kring el-centralens montage och kabeldragning.

Fastighetsägare har via fackman börjat att byta delar av el-anläggningen och har för avsikt att byta den äldre el-centralen inom kort.

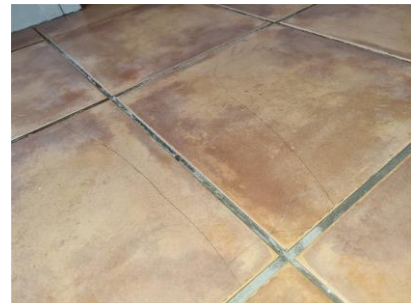
Mindre fogsläpp mellan plattor samt mindre sprickor noterades i golvbeklädningen.

Bedöms inte bero på eller vidare orsaka skada.

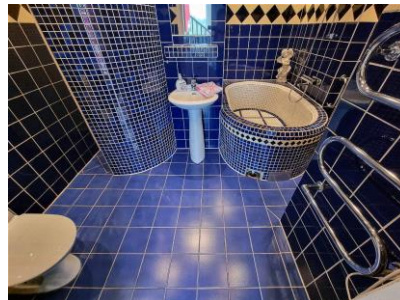
Ovan nämnda brister är avvikelser mot gällande branschregler samt kan medföra en ökad risk för fuktskador på omkringliggande konstruktioner.

Normala fuktvärden indikerades mot klinker/kakel.

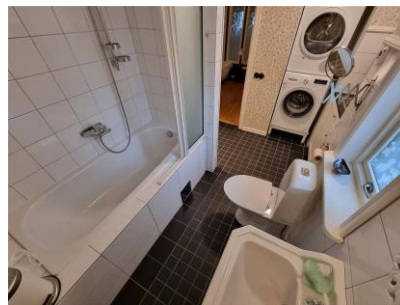
Ovan nämnda brister är avvikelser mot gällande branschregler. Det är avgörande att nyttja utrymmet i befintligt utförande då det annars kan medföra en ökad risk för att vatten tränger ner i omkringliggande konstruktioner och orsakar fuktskador.

Normala fuktvärden indikerades mot klinker/kakel.

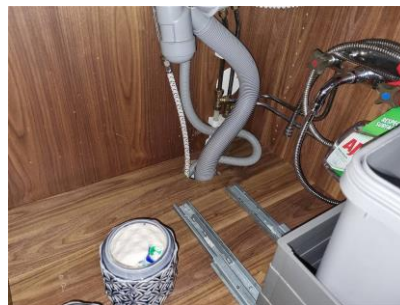
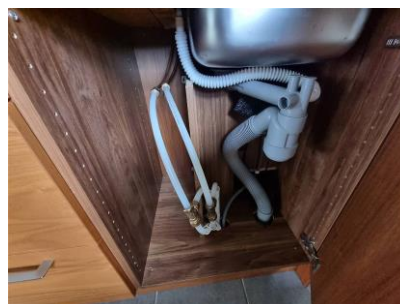
- Fuktskydd saknas i diskbänksskåp.

Utan fuktskydd är det svårt att upptäcka läckage från rörledningar. Vatten kan då tränga in i omkringliggande konstruktioner och orsaka fuktskador.

- Begränsningsradie på blandaren går utanför diskho på köksön.
- Den keramiska golvbeläggningen har vissa brister med sprickor samt bomljud.
- Spricka noterades i diskho. (Åtgärdat av fastighetsägare)

För att upptäcka eventuella läckage, installera ett fuktskydd.

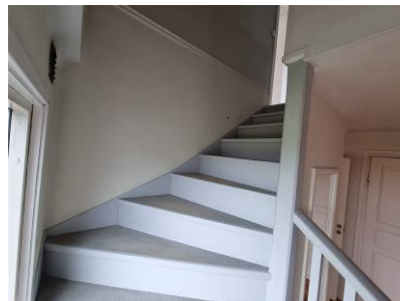
- Trappräcke saknas delvis.
- Mindre knarr upplevdes i trappan.

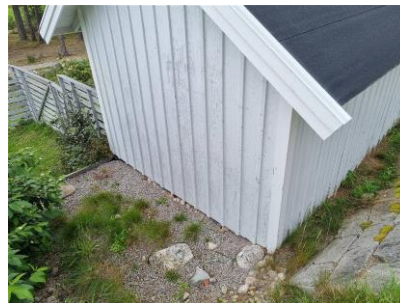
- Fasadbeklädnaden har lokalt mindre färgsläpp och torrsprickor.

Fasadbeklädnad och träkonstruktioner där målningsbehov finns riskerar att få fukt- och rötskador på grund av sämre vattenavvisande förmåga.

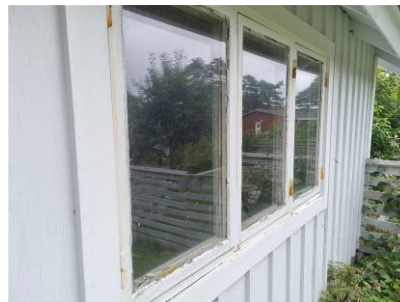
- Fönster är i behov av målning/underhåll.

Fönsterbågar och fönsterkarmar där målningsbehov finns riskerar att få fukt- och rötskador på grund av sämre vattenavvisande förmåga.

För att öka livslängden på fönster rekommenderas målning och underhåll.

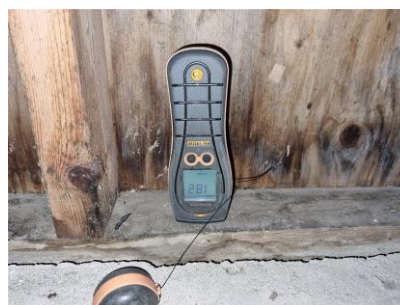
Väggen har fuktfläckar.

Fuktfläckar kan bero på olika saker, och kan vara ett tecken på en tidigare eller en pågående fuktskada.

Vid kontroll av väggsyllar uppmättes fuktvärden över kritisk fuktnivå för mikrobiell tillväxt.

Fuktkvoten uppmättes till 18 %.

Då utrymmet är ouppvämt och garaget är av enklare karaktär. Bedöms detta som förväntat med tanke på konstruktion.
