Metallurgen 4

Gjutarvägen 5

| Uppdragsnummer | A35499 |
| Besiktningsdatum | 2026-02-04 |

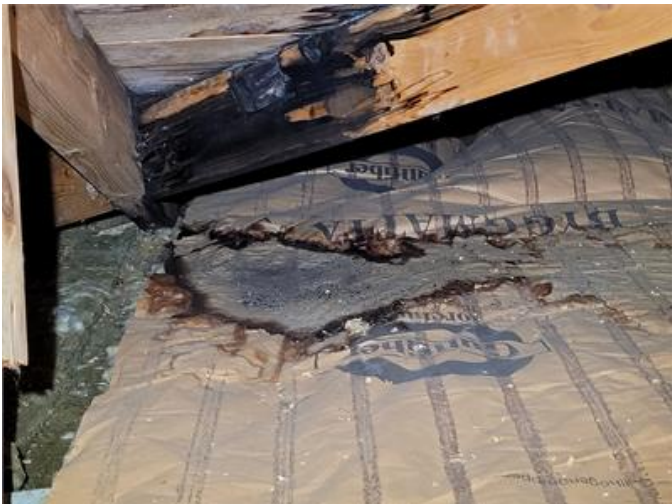
| Besiktningsresultat | | | | | |
|---|---|---|---|---|---|
| Vind | | | X | | <ul style="list-style-type: none"> <li>- Läckage i yttertak förekommer, orsak och omfattning bör fastställas.</li> <li>- Rikligt med rimfrost förekommer på underlagstakets undersida, se kommentar/riskanalys.</li> <li>- Mikrobiell påväxt förekommer på underlagstakets undersida, vilket bör kontrolleras regelbundet.</li> <li>- Eternitkanaler noterades, se kommentar/riskanalys.</li> <li>- Getingbon förekommer på vinden.</li> <li>- Se bilder.</li> </ul> |

Läckage i yttertak

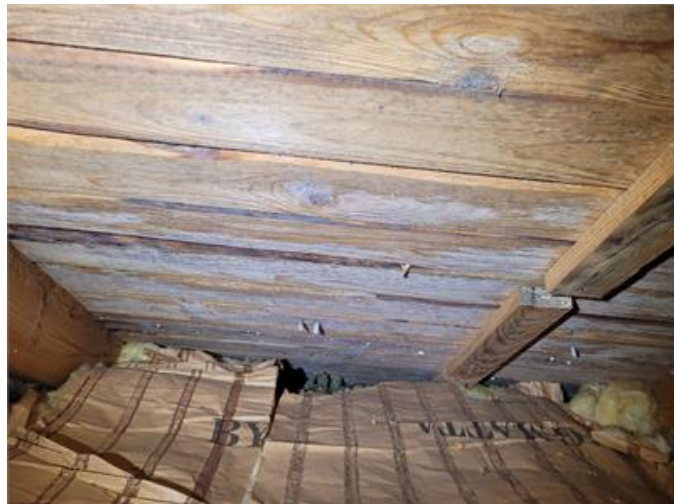
Mikrobiell påväxt & rimfrost förekommer på yttertakets insida. Orsak samt omfattning bör fastställas och åtgärdas i erforderlig omfattning, se även info på protokollets näst sista sida, pos. 3.

Mikrobell påväxt samt rimfrost på underlagstak

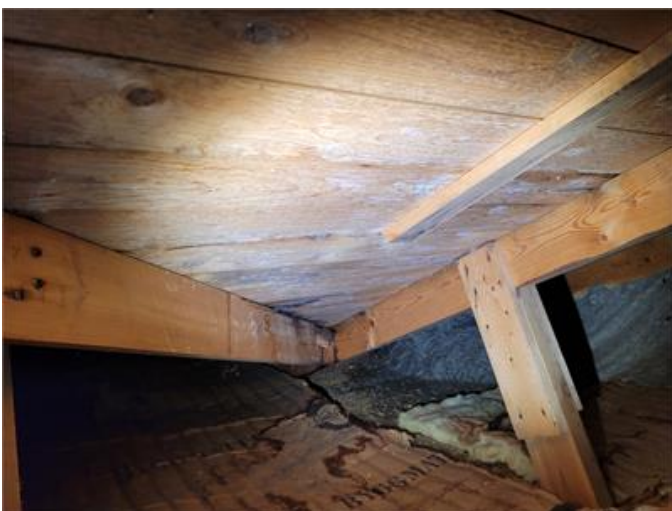
Mikrobell påväxt samt läckage i underlagstak
