Fastighetsuppgifter

Fastighetsbeteckning
Tureholm 2:425
Adress
Tureholm Stubbhugget 7
61992 Trosa

**Besiktningssuppgifter**

Uppdragsnummer A35501
Besiktningdatum 2026-02-04
Besiktningföretag OBM Byggnadsmiljö AB
Besiktningförrättare Mattias Forsberg
Närvarande Säljare
Giltig till och med 2027-02-04

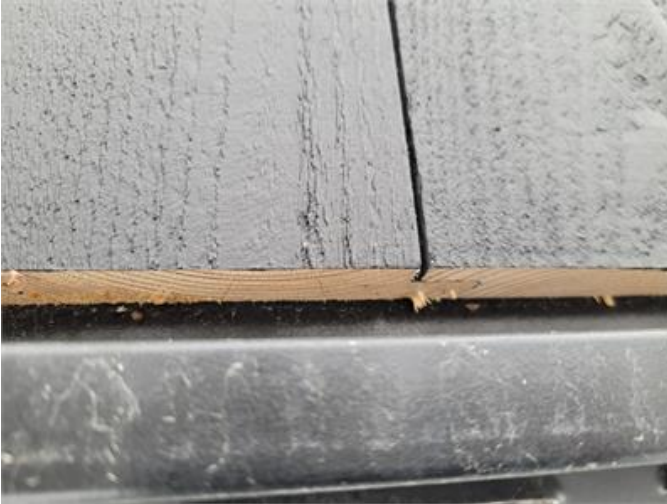
| Besiktningens resultat | | | | | |
|--|---|---|---|---|---|
| Fasad | | X | | | Omålade ändträn ovan fönster och dörrar noterades. Se bild. |

Omålade ändrän ovan fönster och dörrar

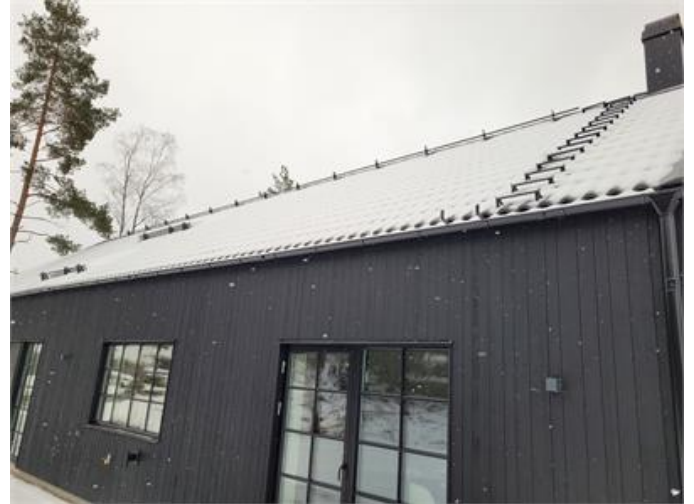
| Besiktningens resultat | | | | | |
|--|---|---|---|---|---|
| Tak | | X | | | - Snörasskydd saknas ovan takhuv och på väg till entrédörren. - Taket är snöbelagt och besiktning av detta är därför ej möjligt. - Se bilder. |

- Snörasskydd saknas på väg till entrédörren.

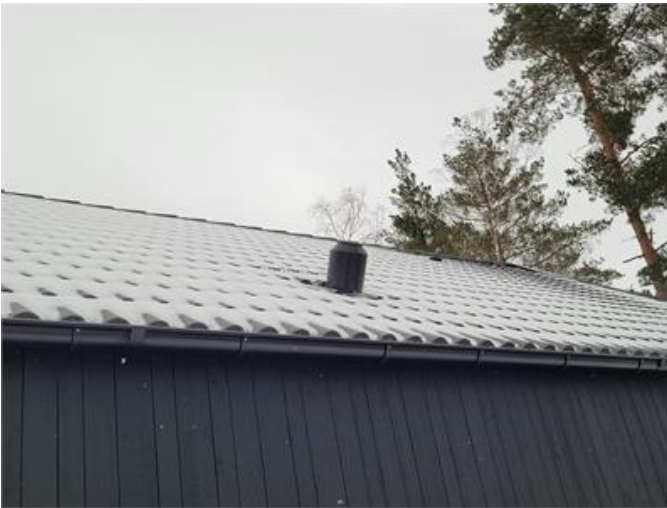
- Snörasskydd saknas ovan takhuv.
