# Besiktningsprotokoll

Anticimex Försäkringsbesiktning i samarbete med Fastighetsbyrån

| Fastighetsadress:<br>Österbyvägen 59 | |

| Besiktningsdatum:<br>2026-02-03 | Protokollnummer:<br>69529084 |

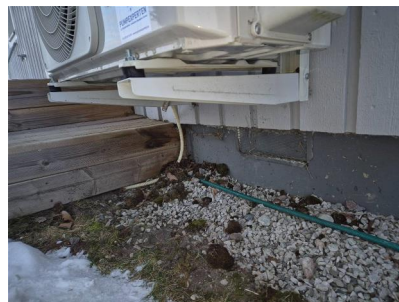
-Delar av sockeln är obesiktad då altanen döljer den bakomliggande konstruktionen.

På synliga delar noteras inga brister bortsett från att kondensvatten från luftvärmepumparnas utedelar ej leds bort från husgrunden. Vilket kan innebära en ökad fuktbelastning mot sockel/kryppgrund.

För att möjliggöra en eventuell kompletterande besiktning av sockelns skymda delar måste den närmaste altantrallen demonteras.

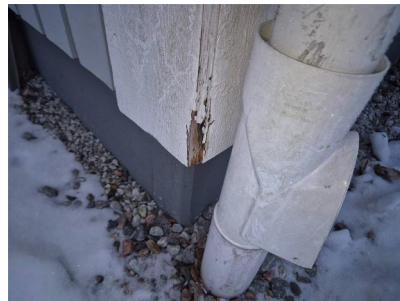
-Mindre rötskada noteras i knutbräda.

Det rekommenderas att rötskadade delar byts ut.

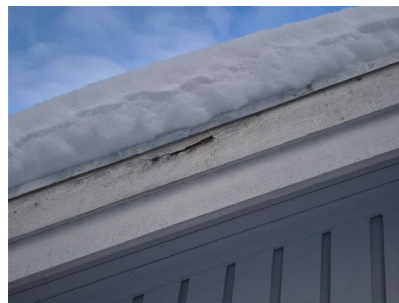
-Mindre rötskada noteras i enstaka vindskiva.

Det rekommenderas att rötskadade delar byts ut.

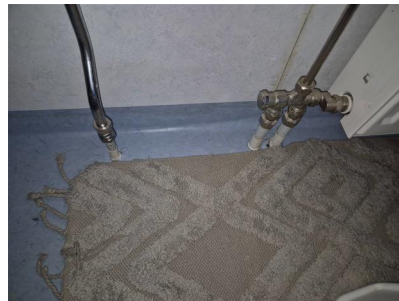
- Våtrummet har äldre yt-/tätskikt.
- Rör genomföringar finns i golv.

Fuktindikering i utrymmet gav inga förhöjda fuktindikationer.

Då utrymmet är äldre och har passerat tiden för sin tekniska livslängd rekommenderas en renovering av utrymmet. Kontakta en behörig våtrumsentreprenör för en renovering enligt gällande branschregler. I samband med renoveringen bör omkringliggande konstruktioner kontrolleras för att upptäcka eventuella följdskador.

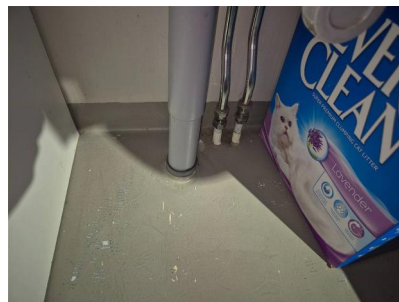
- Våtrummet har äldre yt-/tätskikt.
- Rör genomföringar finns i golv.

Fuktindikering i utrymmet gav inga förhöjda fuktindikationer.

Då utrymmet är äldre och har passerat tiden för sin tekniska livslängd rekommenderas en renovering av utrymmet. Kontakta en behörig våtrumsentreprenör för en renovering enligt gällande branschregler. I samband med renoveringen bör omkringliggande konstruktioner kontrolleras för att upptäcka eventuella följdskador.

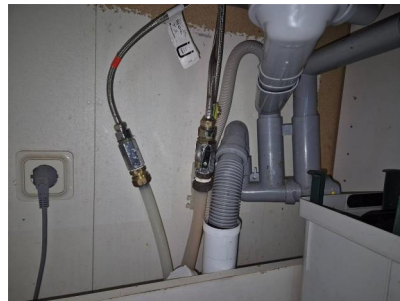
-Upphångningsbygel saknas på avloppslang från diskmaskinen.

När upphångningsbygel saknas ökar risken för brott på slangen med läckage som möjlig följd.

För att hindra brott på avloppsslang rekommenderas komplettering av upphångningsbygel.
