**Fastighetsuppgifter**

Prästbordet 1:108

Bäckvägen 2

**Besiktningsuppgifter**

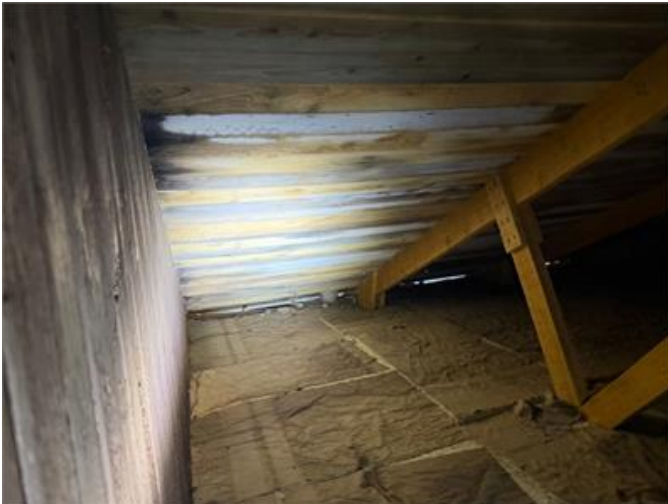
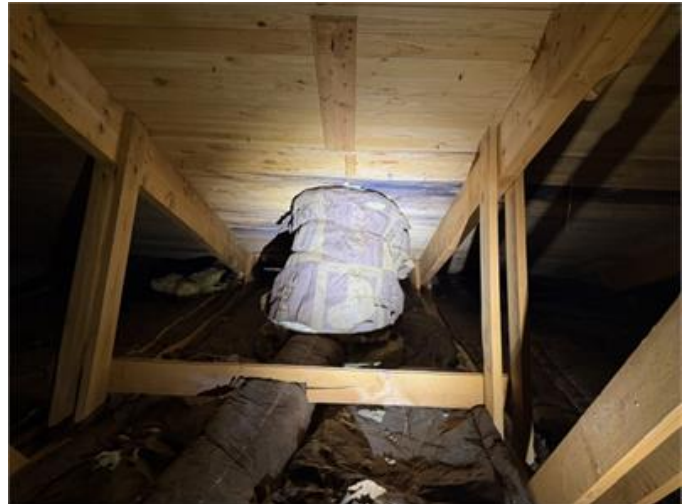
| Besiktningsresultat | | | | | |
|---|---|---|---|---|---|
| Vind | | X | | | Mikrobiell påväxt samt fuktfläckar förekommer på underlagstakets undersida, vilket bör kontrolleras regelbundet för att ta reda på om åtgärdsbehov föreligger. Se även exempelbilder pos 1-2. |

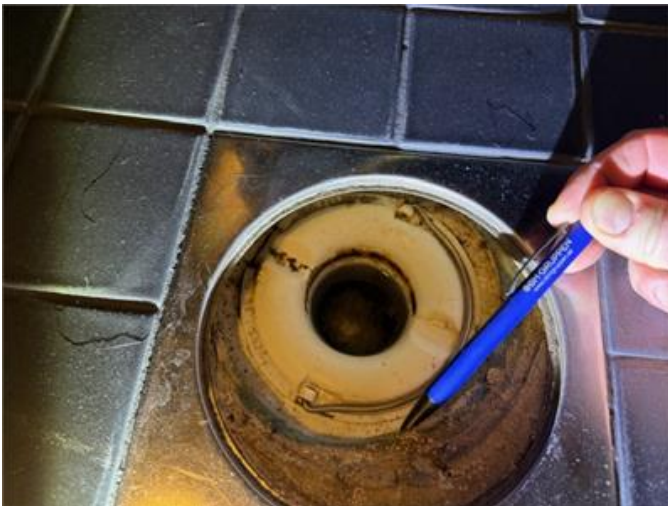
| Besiktningsresultat | | | | | |
|---|---|---|---|---|---|
| Dusch/wc | | | X | | Klämring saknas i golvbrunnen samt brunnsmanschetten är felaktigt skuren och sitter löst över brunnen, vilket bör kontrolleras av fackman (se exempelbild pos 3). Skvallerrör till inbyggd wc-cistern saknas. Hela golvet lutar ej mot golvbrunn. Bom förekommer i kakel samt fog saknas på inbyggnadsvägg mot badkar. Brister enligt ovan medför en ökad risk för fuktelaterade skador. |
