## Utlåtande över ÖVERLÅTELSEBESIKTNING

Gungstolen 22  
Porsvägen 278

Fastighetsbeteckning: Gungstolen 22  
Adress: Porsvägen 278  
Kommun: Sollentuna  
Fastighetsägare: Steffen Engström

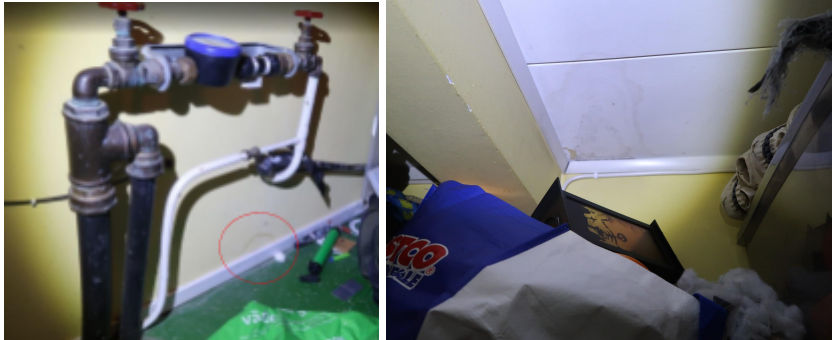
| Förråd | <p>Mindre fuktfläck på gipsvägg under inkommande vatten, torr vid besiktningstillfället.</p> <p>Fuktfläck i innertak, torr vid besiktningstillfället.</p> <div data-bbox="418 607 1252 945"> </div> |

| Kontrollplats | Byggnadsdel | Resultat | Kommentar |
|---|---|---|---|
| 5. Förråd | Fuktfläck tak ovanför hylla | Indikation | Under gränsvärde |
