**Fastighetsuppgifter**

Pontoppidan 6

Runvägen 11A

| Uppdragsnummer | G36655 |

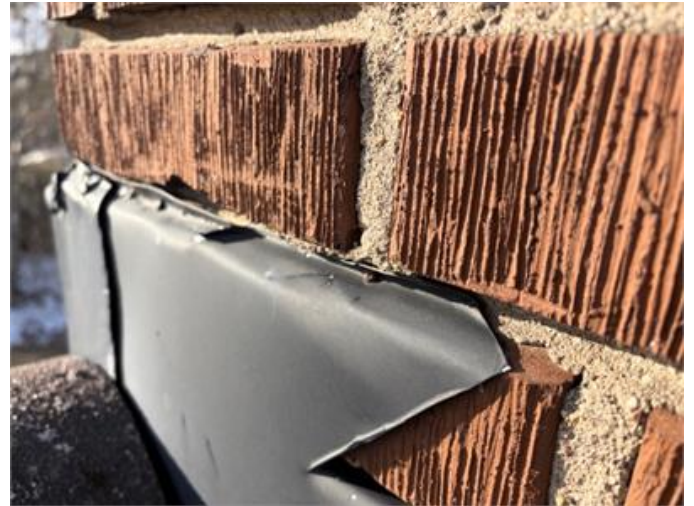
Tätning mellan skorsten och plåt är bristfällig vilket bör åtgärdas. Porösa tegelfogar förekommer

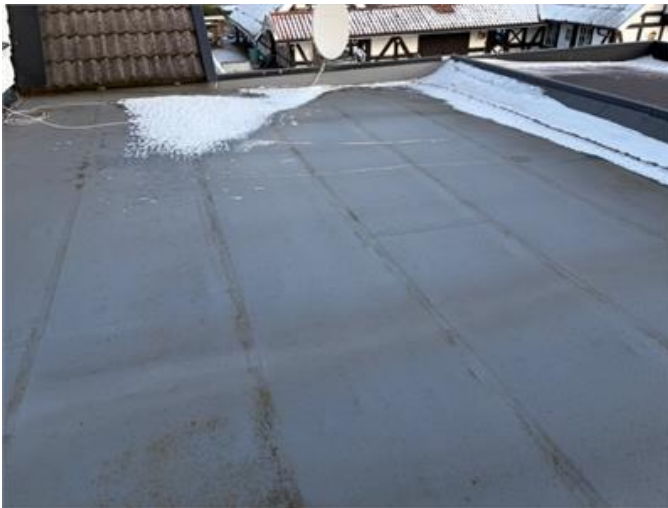
Det förekommer låglutande med takduk, se protokollets näst sista sida pos. 1. Vid besiktningen noterades inga skador i takduken (vid uppvik mot sarg var taket del av taket täckt med snö)

Det förekommer låglutande med takduk, se protokollets näst sista sida pos. 1. Vid besiktningen noterades inga skador i takduken

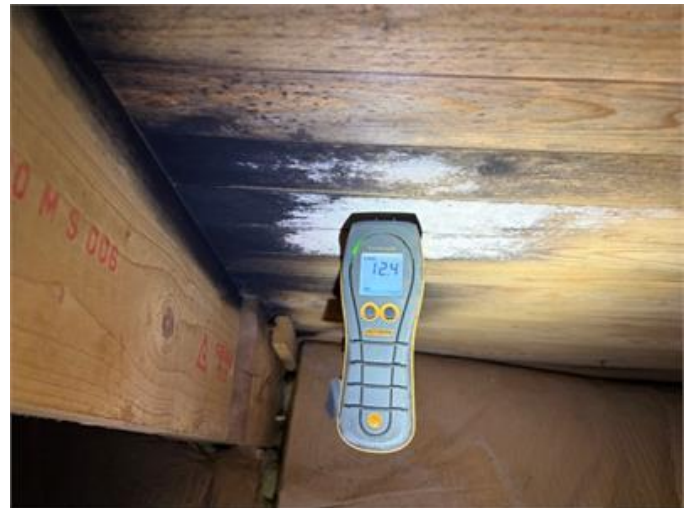
VINDSUTRYMMEN; Mikrobiell påväxt/missfärgning förekommer lokalt på yttertakets insida. Det kan ej bedömas om detta är ett pågående problem eller av äldre ursprung. Yttertakets insida bör därför kontrolleras regelbundet, se även info på protokollets näst sista sida, pos. 3.

Ingen förhöjd fukt uppmättes i missfärgningen som kan ha uppkommit innan badrummet renoverades pga. bristfällig ventilation samt otätheter i takvinklar. Löpande kontroller av vindsutrymmet rekommenderas för att kunna upptäcka om förändringar sker.

Mikrobiell påväxt/missfärgning förekommer lokalt på yttertaketets insida. Det kan ej bedömas om detta är ett pågående problem eller av äldre ursprung. Ingen förhöjd fukt uppmättes i missfärgningen som kan ha uppkommit innan badrummet renoverades pga. bristfällig ventilation samt otätheter i takvinklar. Löpande kontroller av vindsutrymmet rekommenderas för att kunna upptäcka om förändringar sker.

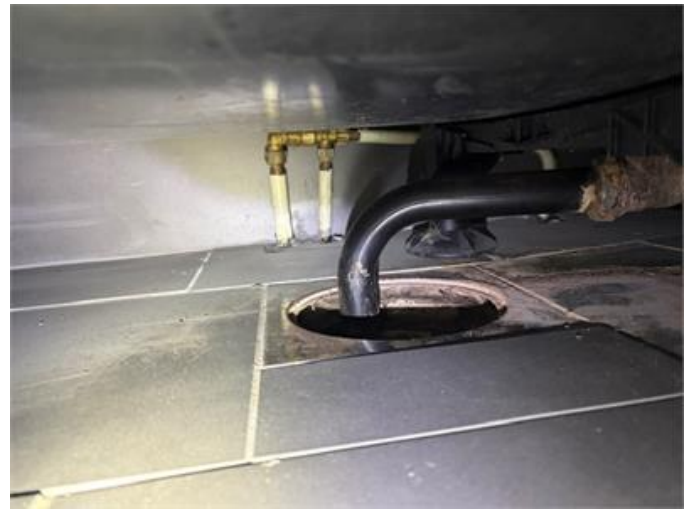
| Besiktningsresultat | | | | | |
|---|---|---|---|---|---|
| Badkar/wc | | X | | | -Rör ur golv (förekommer även under badkar) och fönster i zon 1 medför ökad risk för fuktsador.<br>-Golvbrunnen byttes ej vid renovering (avsteg från branschreglerna) samt brunnsmanschetten är synlig under klämring.<br>-Fuktindikering har utförts stickprovsmässigt utan att några förhöjda fuktindikationer erhållits. |

-Rör ur golv (förekommer även under badkar) och  
fönster i zon 1 medför ökad risk för fuktsakdor.  
-Golvbrunnen byttes ej vid renovering (avsteg från  
branschreglerna) samt brunnsmanschetten är synlig  
under klämring.

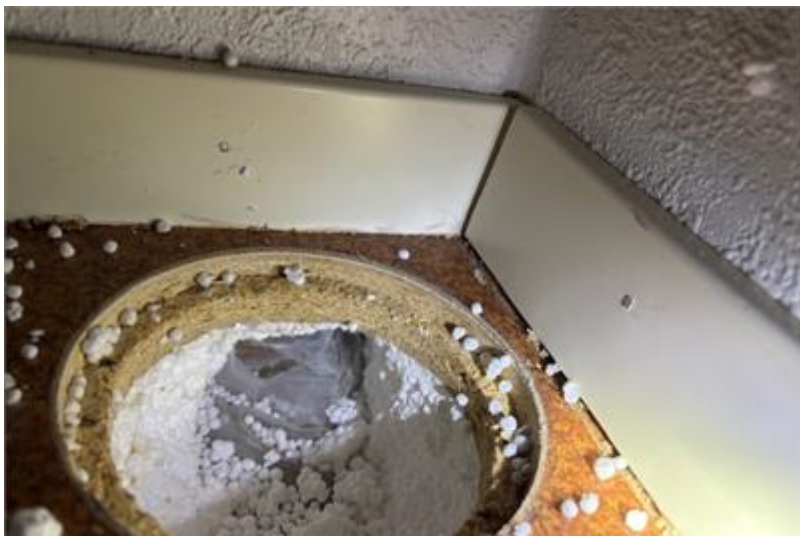
Vid kontroll av konstruktion via provhål under trappa uppmättes fuktkvoten till 15% i träskyddsbehandlad ytterväggssyll (mot norr). Det kritiska gränsvärdet för mikrobiell tillväxt brukar anges till ca 17% fuktkvot (FK). Risk förekommer att träskyddsbehandlingen avger en avvikande lukt. Normal lukt upplevdes i provhål. Syllregeln ligger motgjuten och det har där av ej gått att bedöma om eller vilken typ av fuktspärr som förekommer.

På betongplattan ligger en plastfolie- cellplast- spånskiva och golvmatta (förekommer trägolv i övriga rum)
