**Fastighetsuppgifter**

Utmeland 24:124

Persvägen 10

| Uppdragsnummer | WA7638 |

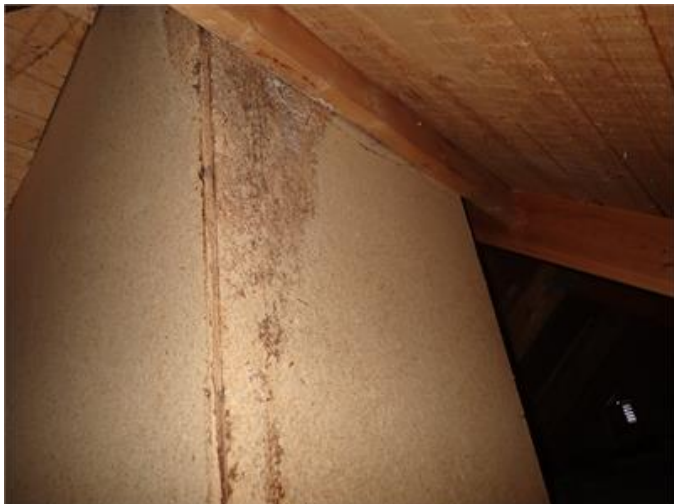
| Besiktningsresultat | | | | | |
|---|---|---|---|---|---|
| Nockvind | | X | | | Inklädnad till skorsten är fuktpåverkad (inga förhöjda fuktvärden uppmättes), troligen från innan skorsten fick våderskydd. |

Fuktpåverkad inklädnad till skorsten på vind.

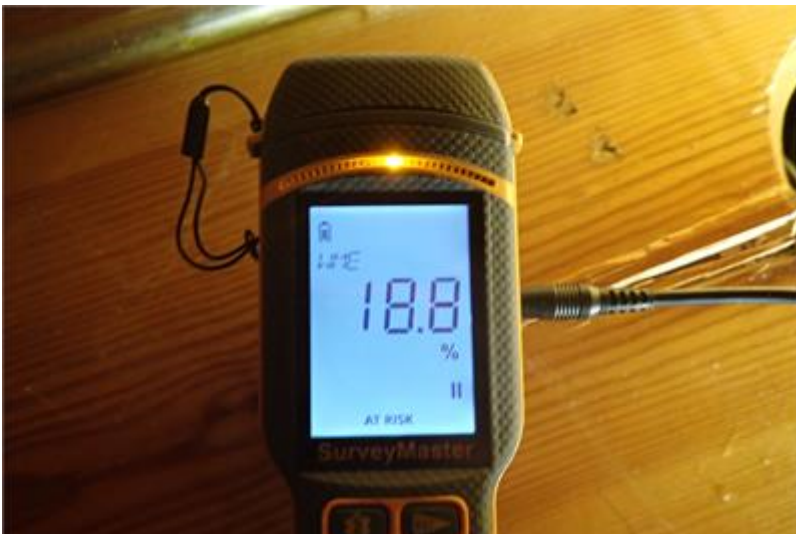
-Gillestugan har både uppreglade golv och utreglade väggar, vilka båda betecknas som riskkonstruktioner med avseende på fukt- och mikrobiella skador. Indikationer har erhållits att skador föreligger och det rekommenderas därför att konstruktionerna riv ut och ersätts med icke fuktkänsliga konstruktioner. Se även protokollets näst sista sida. Pos. 7 och 9.  
Konstruktionskontroller är utförda, se bilagor.

| Byggnadsdel | Gillestuga. |
| Konstruktionsuppbyggnad | Betongplatta, regler, isolering, furugolv, masonit samt fanérgolv. |

Vid konstruktionskontroll som utfördes via håltagning i golv kunde fuktvärden över kritisk gräns uppmätas samt kunde avvikande lukt upplevas i medtaget prov från isolering.

Fuktkvoten uppmättes till ca 19% (FK) i klossar under regler.

Det kritiska gränsvärdet för mikrobiell tillväxt brukar anges till ca 17% fuktkvot (FK).

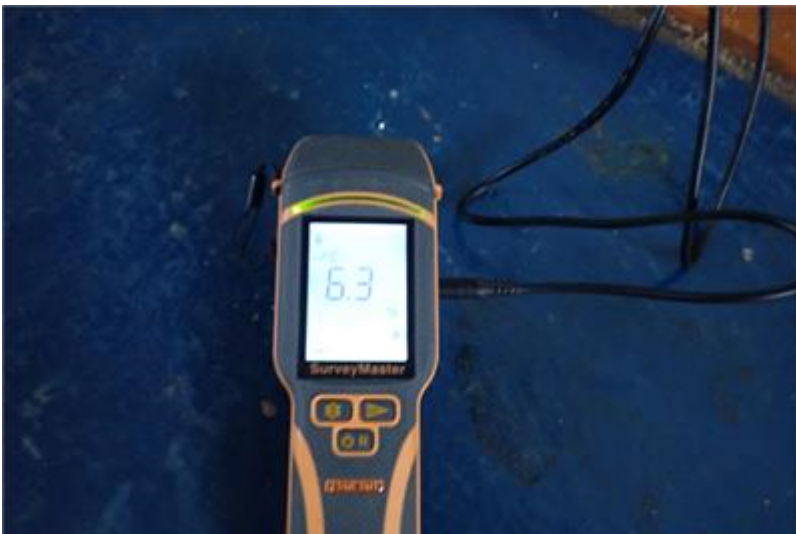
| Besiktningresultat | | | | | |
|---|---|---|---|---|---|
| Garage | | X | | | -Stensockel och golvbrunn saknas varvid garaget bör användas med viss försiktighet för att undvika fuktskador i anslutande väggar.<br>-Garagets tak har för låg lutning för beklädnad av plåt. |

| Byggnadsdel | Garage. |
| Konstruktionsuppbyggnad | Ytterpanel, reglar, isolering, plastfolie samt innerväggsskiva. |

Vid konstruktionskontroll som utfördes via håltagning i vägg kunde fuktvärden under kritisk gräns uppmätas, dock kunde avvikande lukt upplevas i medtaget prov från isolering.

Fuktkvoten uppmättes till ca 6% (FK) i syllregel.
