# Besiktningsprotokoll

Anticimex Försäkringsbesiktning i samarbete med Fastighetsbyrån

| Fastighetsadress:<br>Skogsvägen 51 | |

| Besiktningsdatum:<br>2026-02-03 | Protokollnummer:<br>69537485 |

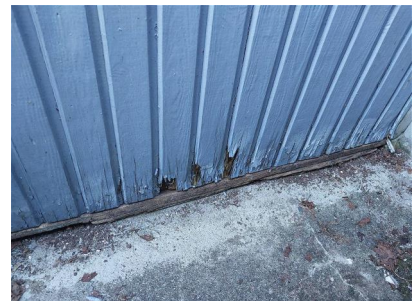
#### Utvändigt / Dörrar

Mindre rötskador finns i källardörr.

Dessa bedöms inte ha lett till bakomliggande skador.

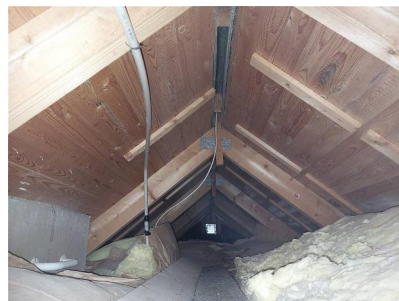
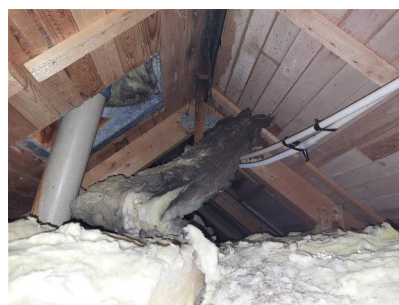
### Utvändigt / Nockvind

Vindsutrymmet kunde inte besiktas i sin helhet eftersom landgångar saknas.

Även om landgångar skulle monteras så bedöms utrymmet vara för trångt för att besikta.

Delar av vinden har besiktats via luckan. Vad som bedöms som mindre mikrobiell påväxt förekommer lokalt.

Risk för mikrobiell tillväxt föreligger om den relativa fuktigheten (RF) i den omgivande luften är över 75 % vilket i furuvirke motsvarar en fuktkvot (FK) på 17 %.

Fuktkvoten i underlagstak/takbjälkar uppmättes till 10%.

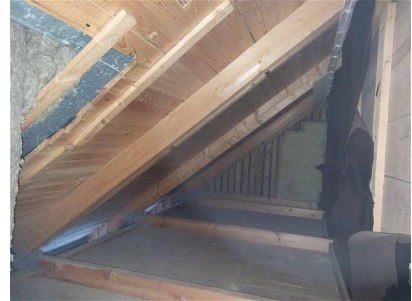
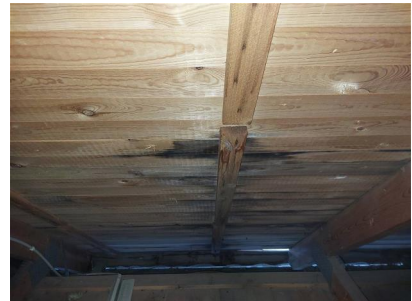
### Utvändigt / Sidovind 1

Vid kontroll av vinden uppmättes fuktvärden under kritisk fuktnivå för mikrobiell tillväxt och en normal lukt upplevdes.

Risk för mikrobiell tillväxt föreligger om den relativa fuktigheten (RF) i den omgivande luften är över 75 % vilket i furuvirke motsvarar en fuktkvot (FK) på 17 %. Fuktkvoten i underlagstak/takbjälkar uppmättes till 11%.

Detta värde varierar dock under året beroende på årstid och utomhusklimat.

Fuktkvot som bedöms vara äldre och uppkommit innan taket renoverades förekommer lokalt. Fuktindikering har utförts på fläckar utan några förhöjda fuktvärden.

Avser sidovind som nås via lucka vid toalett.

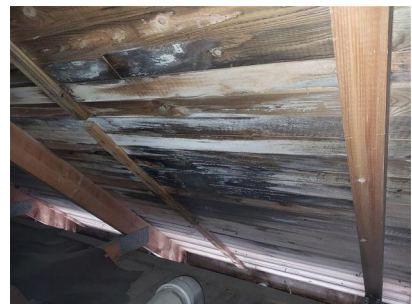
### Utvändigt / Sidovind 2

Se information under "sidovind 1", inget övrigt att notera.

Avser sidovind som nås via klädkammare 1.

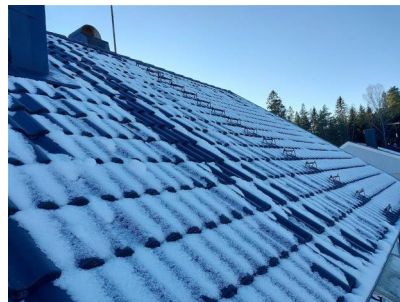
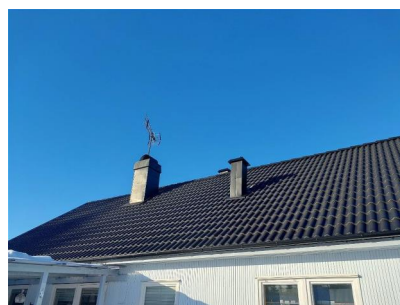
### Utvändigt / Tak

Inget att notera.

Besiktning av yttertaket har genomförts från mark samt anliggande steg mot takfot.

Mindre mängd snö låg på ena sidan av taket men det bedöms som besiktningsbart i sin helhet. Se även information under "muntligt lämnade uppgifter".

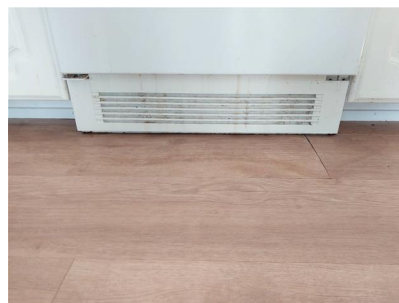
### Entréplan / Kök

I köket förekommer en fuktfläck framför kyl och golvet har rest sig lite vilket förmodligen beror på att vatten runnit ut från kyl. Okulärt bedöms skadan som begränsad men vill man utreda exakt orsak och omfattning så rekommenderas en vidare kontroll.

Golvet har separerat i skarvar och fuktfläckar samt lokalt förhöjda fuktvärden förekommer framför kyl.

Fuktfläckar kan bero på olika saker, och kan vara ett tecken på en tidigare eller en pågående fuktskada.

Vi rekommenderar en fördjupad undersökning för att bedöma orsak och omfattning.

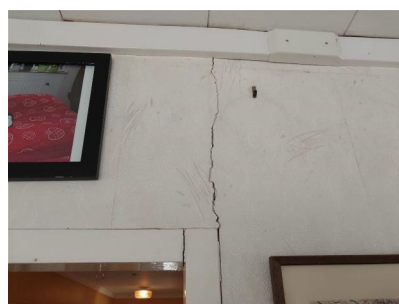
### Entréplan / Vardagsrum

Rörelsespricka förekommer i vägg.

Den bedöms ej ha lett till några följdskador.

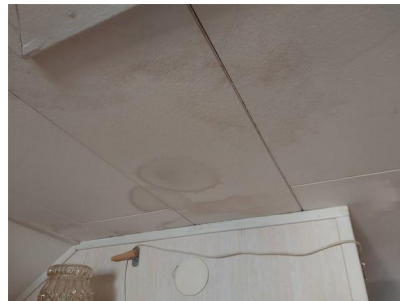
### Övre plan / Hall

Utvändigt så har nuvarande ägare nyligen renoverat taket med ny papp, läkt och pannor. Lite fuktfläckar förekommer invändigt på vindarna samt innertak och som bedöms ha uppstått innan renoveringen.

Fuktfäckar förekommer i innertak.

Dessa bedöms vara äldre och uppstått innan takomläggningen samt ej lett till några allvarliga följdskador.

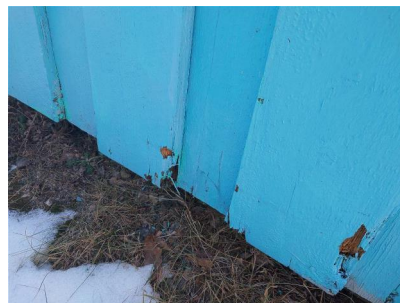
#### Utvändigt / Fasad

Behov av målning och underhåll förekommer.

Mindre rötskador förekommer lokalt.
