Utby 141:5

Drejaregatan 13

| Uppdragsnummer | O30531 |
| Besiktningsdatum | 2026-02-03 |

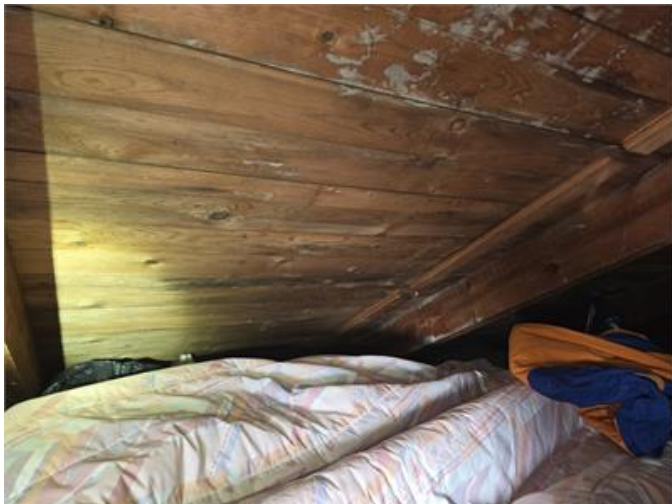
| Besiktningsresultat | | | | | |
|---|---|---|---|---|---|
| Vind | | X | | | Det förekommer fuktfläckar (torra vid besöket) samt missfärgningar/mikrobiell påväxt delar av underlagstaket. Se kommentar/riskanalys. |

**Vind:** Fuktfläckar förekommer i underlagstaket, troligen är dessa från tiden innan takomläggningen. Det rekommenderas att dessa hålls under uppsikt och ökar fuktfläckarna i storlek eller annan förändring sker bör kontakt tas med en fackman för erforderliga åtgärder.

Överblick del av vinden.

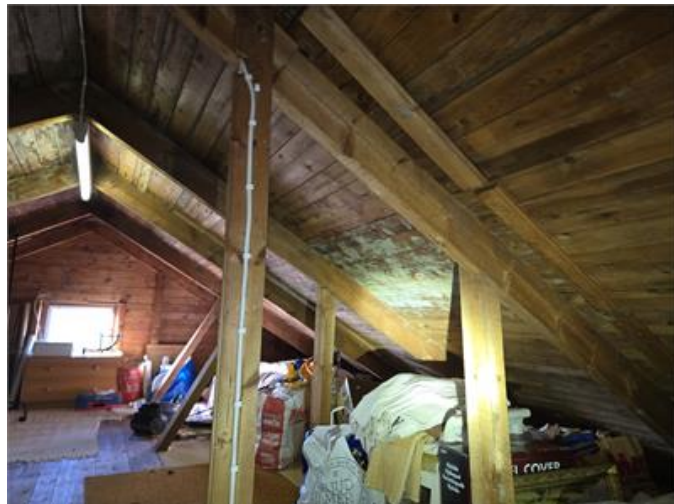
Överblick del av vinden.

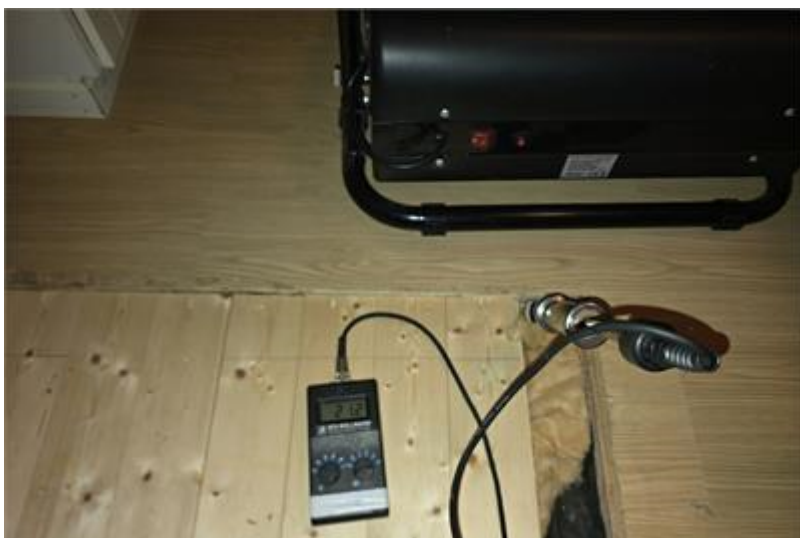
Fuktkvoten uppmättes till ca 21% i en golvregel i det uppreglade golvet samt ca 25% i väggregel. Det noteras en avvikande lukt i golv/väggkonstruktionen.

Då förhöjda fuktkvotsvärden noterats och en avvikande lukt upplevts rekommenderas det att besiktningen kompletteras med en vidare undersökning av en fackman för att kontrollera orsak/omfattning samt lämpliga åtgärder.
