# Besiktningsprotokoll

Anticimex Försäkringsbesiktning i samarbete med Fastighetsbyrån

| Fastighetsadress:<br>Dagsländevägen 14 | |

| Besiktningsdatum:<br>2026-02-04 | Protokollnummer:<br>69537916 |

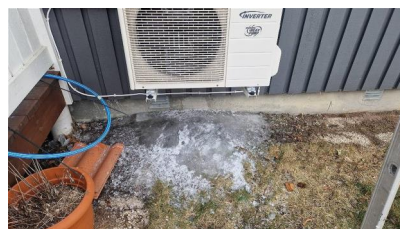
Kondensvatten från luftvärmepumpens utedel leds inte bort från husgrunden.

Detta medför en ökad risk för att vatten tränger in i anslutande konstruktioner, vilket i sin tur kan leda till fuktrelaterade skador. Observera att besiktning av byggnadens värmesystem eller värmepumpen inte har ingått i uppdraget.

Vid besiktningen noterades ett istäcke under utedelen. I ett första skede kan en plastbalja placeras under för att samla upp kondensvattnet. Det är då viktigt att denna töms regelbundet.

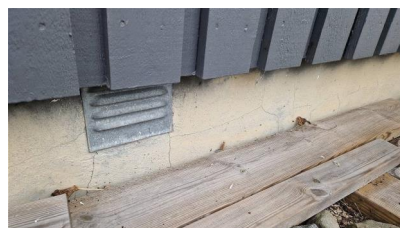
Sprickor finns i sockel enligt förväntan sett till husets ålder.

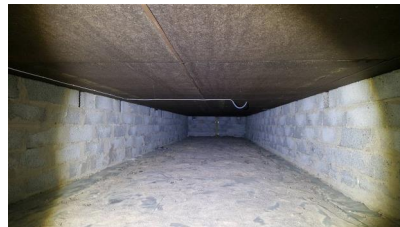
Vid kontroll av konstruktionen i krypgrund uppmättes fuktvärden under kritisk fuktnivå för mikrobiell tillväxt.

Golvbjälklaget ovan den uteluftsventilerade krypgrunden riskerar att drabbas av fuktskador på grund av naturlig fuktpåverkan. Detta kan i sin tur leda till mikrobiella skador (angrepp av mikroorganismer) som kan leda till att mikrobiell lukt sprids till boendemiljön.

Fuktkvoten uppmättes till 10% där jag kom åt att mäta i bjälke mellan boardskivor.

Risk för mikrobiell påväxt föreligger om fuktkvoten överstiger 17%.

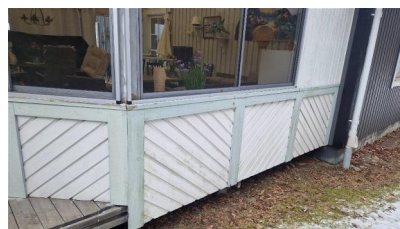
Brännhål finns i yttre lagret av kanalplast. Detta efter att en tidigare ägare bränt gräs enligt lämnad upplysning. Flagor ska då ha hamnat på plasttaket.

- Trädetaljer är i behov av målning/underhåll.
- En bräda på bortsidan är rötskadad i nedkant.
- Fönsterbleck finns inte under glaspartier.

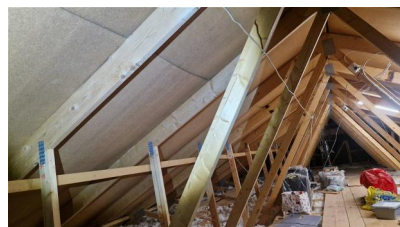
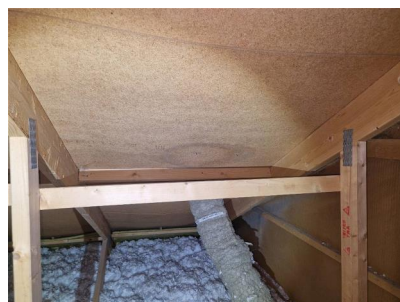
Underlagstaket består av behandlade masonitskivor.

Eftersom underlagstaket består av oljehärdad masonit utan yttre täckning av papp under takbeklädningen, finns risk vid ogynnsam väderlek att regnvatten/snö tränger in i skivskarvar med läckage på vindsutrymmet som följd. Med tiden kan även träfiberskivorna drabbas av fuktskador.

Mindre fuktrosa finns där ventilationen går ut nära gavel mot garage. Har sett likadant ut sedan nuvarande ägare köpte huset.

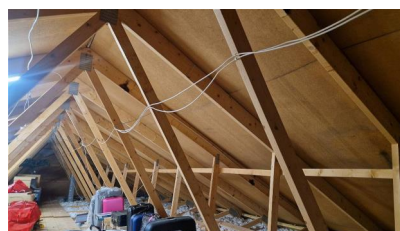
Vid kontroll av vinden uppmättes fuktvärden under kritisk fuktnivå för mikrobiell tillväxt.

Fuktkvoten i takbjälkar uppmättes till 12%.

Risk för mikrobiell påväxt föreligger om fuktkvoten överstiger 17%.

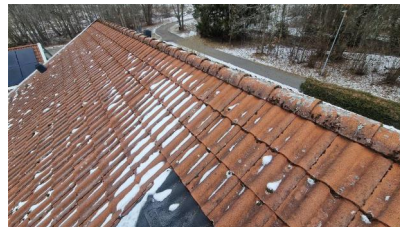
Mossa på takets baksida rekommenderas att tvättas bort.

- Nockbandstättning finns inte.
- Snö täcker del av pannor mot baksidan.

När snön smält är det viktigt att säkerställa så att pannorna är hela.

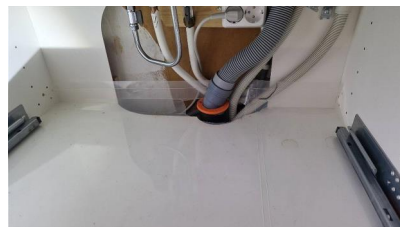
Fuktskydd i diskbänkskåp är inte tätt runt genomföringar.

Utan fuktskydd är det svårt att upptäcka läckage från rörledningar. Vatten kan då tränga in i omkringliggande konstruktioner och orsaka fuktskador.

För att upptäcka eventuella läckage, täta runt genomföringar.

Ett vattenlarm kan med fördel monteras under diskbänkskåpet för att tidigt upptäcka eventuella läckage.

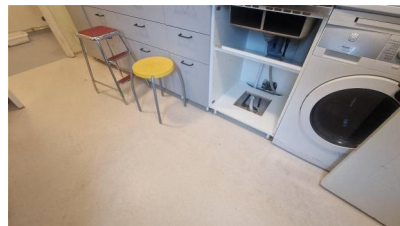
Våtutrymmet har äldre yt-/tätskikt.

Eftersom funktionen, som innebär att ytskiktet/tätskiktet ska vara vattentätt, kan vara nedsatt finns en ökad risk att vatten tränger igenom ytskiktet/tätskiktet med vattenskador i omkringliggande konstruktioner som följd.

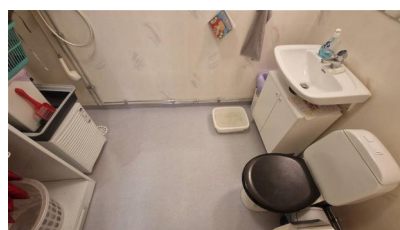
Våtutrymmet har äldre yt-/tätskikt.

Eftersom funktionen, som innebär att ytskiktet/tätskiktet ska vara vattentätt, kan vara nedsatt finns en ökad risk att vatten tränger igenom ytskiktet/tätskiktet med vattensador i omkringliggande konstruktioner som följd.

Utrymmet har endast använts som WC senaste åren. Ska duschen nyttjas rekommenderas duschkabin.

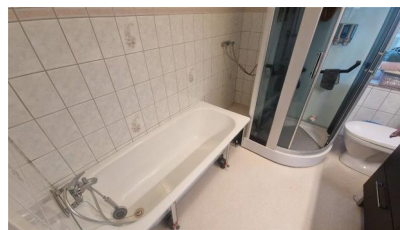
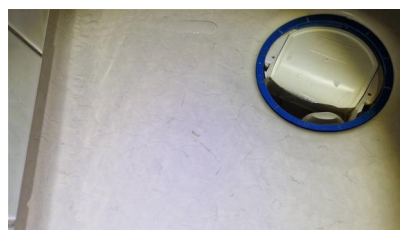
Våtutrymmet har äldre yt-/tätskikt.

Eftersom funktionen, som innebär att ytskiktet/tätskiktet ska vara vattentätt, kan vara nedsatt finns en ökad risk att vatten tränger igenom ytskiktet/tätskiktet med vattenskador i omkringliggande konstruktioner som följd.

Mindre skador finns på plastmattan intill golvbrunnen i plats för dusch. Det ser ut som att något tappats och skadat mattan.

Jag rekommenderar att duschkabinen fortsatt används och att brunnen hålls ren.

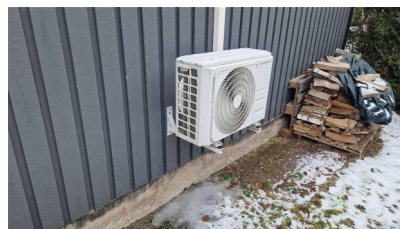
Kondensvatten från luftvärmepumpens utedel leds inte bort från husgrunden.

Detta medför en ökad risk för att vatten tränger in i anslutande konstruktioner, vilket i sin tur kan leda till fuktrelaterade skador. Observera att besiktning av byggnadens värmesystem eller värmepumpen inte har ingått i uppdraget.

Vid besiktningen noterades ett istäcke under utedelen. I ett första skede kan en plastbalja placeras under för att samla upp kondensvattnet. Det är då viktigt att denna töms regelbundet.

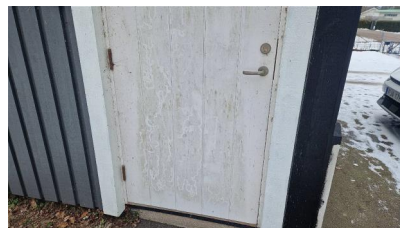
Tvätt/underhåll rekommenderas av förrådsdörrar.

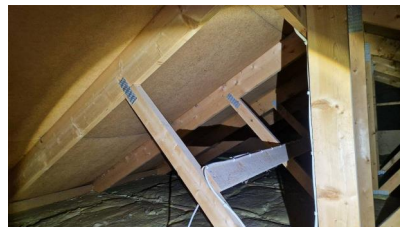
Underlagstaket består av behandlade masonitskivor.

Eftersom underlagstaket består av oljehärdad masonit utan yttre täckning av papp under takbeklädningen, finns risk vid ogynnsam väderlek att regnvatten/snö tränger in i skivskarvar med läckage på vindsutrymmet som följd. Med tiden kan även träfiberskivorna drabbas av fuktskador.

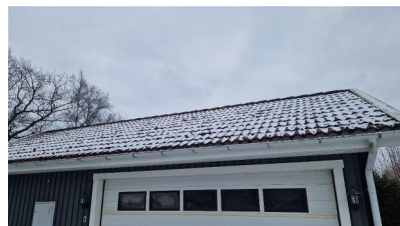
Taket är besiktat från mark.

Mossa på taket rekommenderas att tvättas bort. Snö på takpannor gör det svårt att kontrollera dess skick vid besiktning.

När snön smält är det viktigt att kontrollera att pannorna är hela.
