# Besiktningsprotokoll

Anticimex Försäkringsbesiktning i samarbete med Fastighetsbyrån

| Fastighetsadress:<br>Svalvägen 26 | |

| Besiktningsdatum:<br>2026-02-03 | Protokollnummer:<br>69532226 |

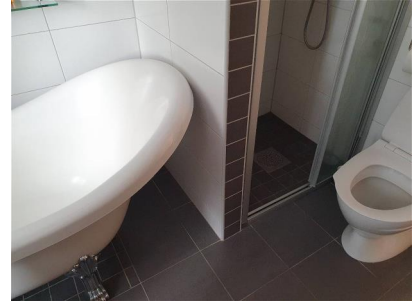
### Övre plan / Badrum/Wc

Tätskikt är felmonterat i golvbrunnen,,golvbrunnsmanshett sticker ut under klämring.

När tätskikt är felmonterat i golvbrunnen innebär det risk för fuktskador. Vatten kan tränga ner i omkringliggande konstruktioner med fuktrelaterade skador som följd.

Fuktindikering i utrymmet gav inga förhöjda fuktindikationer.
