# Besiktningsprotokoll

Anticimex Försäkringsbesiktning i samarbete med Fastighetsbyrån

| Fastighetsadress:<br>Slingervägen 69 | |

| Besiktningsdatum:<br>2026-01-30 | Protokollnummer:<br>69525945 |

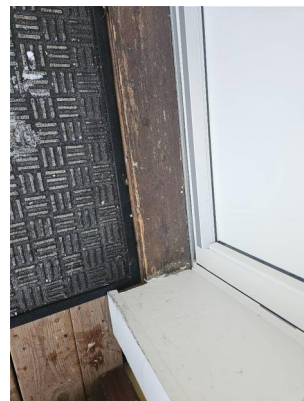
Underbleck saknas under ytterdörr och altandörr

Montera underbleck.

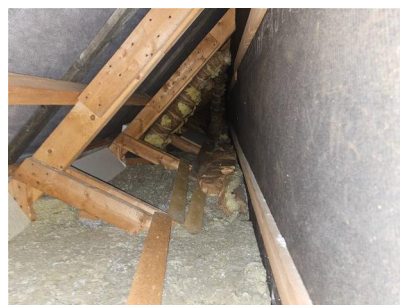
Vid kontroll av vinden uppmättes fuktvärden under kritisk fuktnivå för mikrobiell tillväxt och en normal lukt upplevdes. Fuktkvoten i underlagstak/takbjälkar uppmättes vid besiktningstillfället till ca 12 %. Detta värde varierar dock under året beroende på årstid och utomhusklimat.

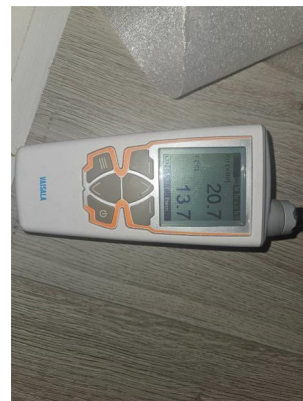
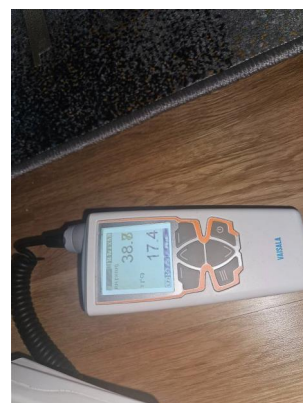
Vid kontroll av golvkonstruktion uppmättes fuktvärden under kritisk nivå för mikrobiell tillväxt och normal lukt upplevdes.

Grundläggningen består av en betongplatta på mark utan underliggande isolering och med ytskikt dikt an betongen samt i förråd finns en betongplatta med nivellgolv.

I mät punkt 1 i springa i golv i förråd uppmättes: 20,7%RF vid 13,7 grader.

I mät punkt 2 i mellanvägg mot sovrum 2 uppmättes: 38,7%RF vid 17,4 grader.

Flytande golvkonstruktion samt nivellsystem utan fläkt och eventuella väggsyllar riskerar att drabbas av fuktskador på grund av naturlig fuktpåverkan om fuktskyddet är bristfälligt utfört alternativt saknas. Fuktvandring kan ske från marken genom betongen till organiskt material genom så kallad kapillärsugning och diffusion, vilket kan leda till skador med lukt av mikrobiell karaktär. Om väggsyllarna är tryckimpregnerade kan även en kemisk lukt förekomma.

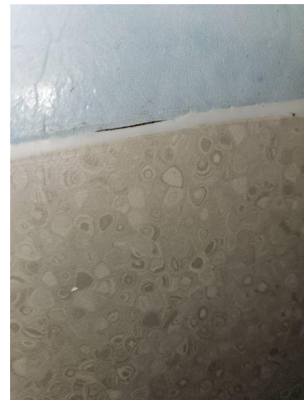
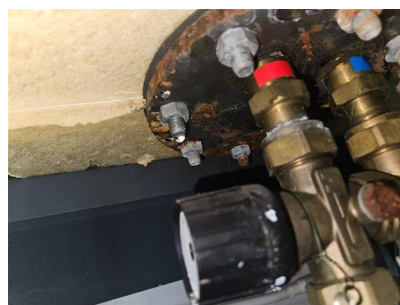
-I tvättstugan noterades brister som medför en ökad risk för fuktskador bla: Otäta svetsskarvar i golvmattan, otätheter finns vid rensluckan samt andra brister.

I utrymmet noterades ett antal brister:

- Otäta svets skarvar finns i golvmattan.
- Droppläckage/kondens noterades på varmvattenberedaren
- Otätheter finns i golvmattan vid renslucka.
- Tätskikt är inte fullt uppvikt mot tröskel.

Dessa brister kan medföra en ökad risk för fuktskador i angränsande konstruktioner.
